3. 重要種の定着状況

目標達成基準1に対する検証と評価

目標達成基準1 マガキを主体とした潮間帯生物群集が、改修後の石積護岸の潮間帯に定着し、カキ殻の間隙が他の生物の隠れ場、産卵場などに利用され潮間帯のハビタットとして機能すること

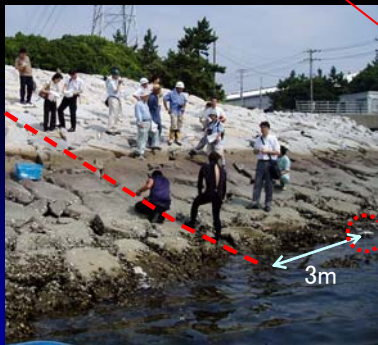
確認箇所

平成19年8月27日調査(施工後約1年)で、**1工区**の低潮帯において重要種ウネナシトマヤガイの生貝1個体を確認した。

千葉県レッドデータブック記載種, ランク:A

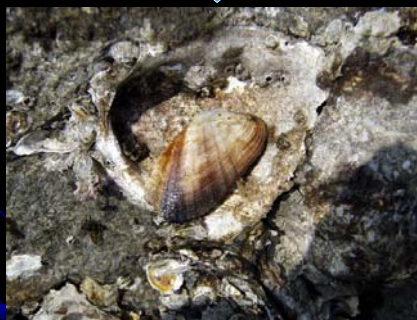
施工後約1年経過

1工区の低潮帯において、重要種(ウネナシトマヤガイ)の生貝を1個体を確認。

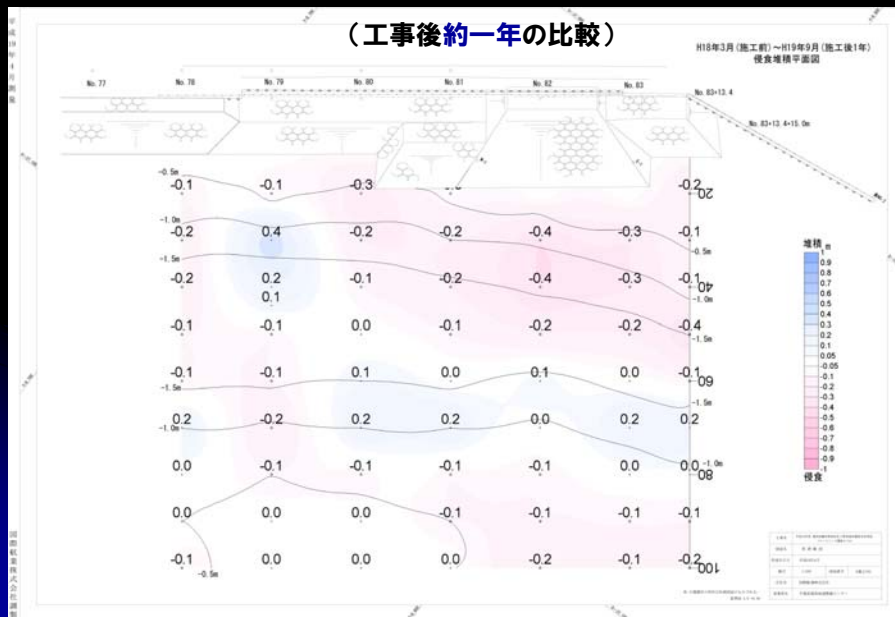
1工区周辺域の面的な海底地形の変化

平成18年3月22日と平成19年9月3日(台風9号通過前)の比較

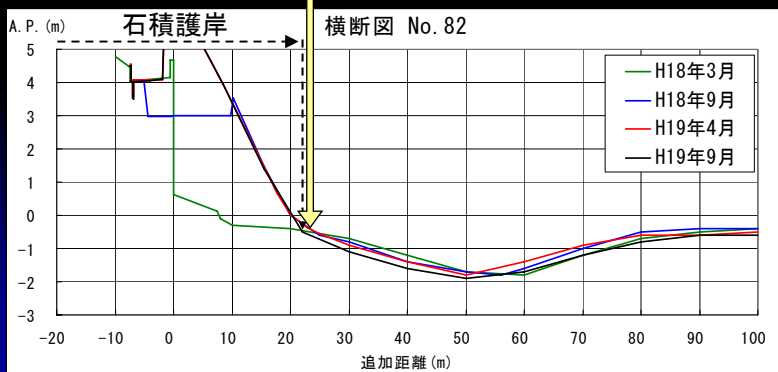
検証箇所(のり先)における施工前と施工後一年の地形変化は、10cm以下であった。
