2丁目200m区間の施工着手から1年後の 検証・評価

< 防 護 >

平成28年11月

1. 塩浜2丁目200m区間の工事の実施状況

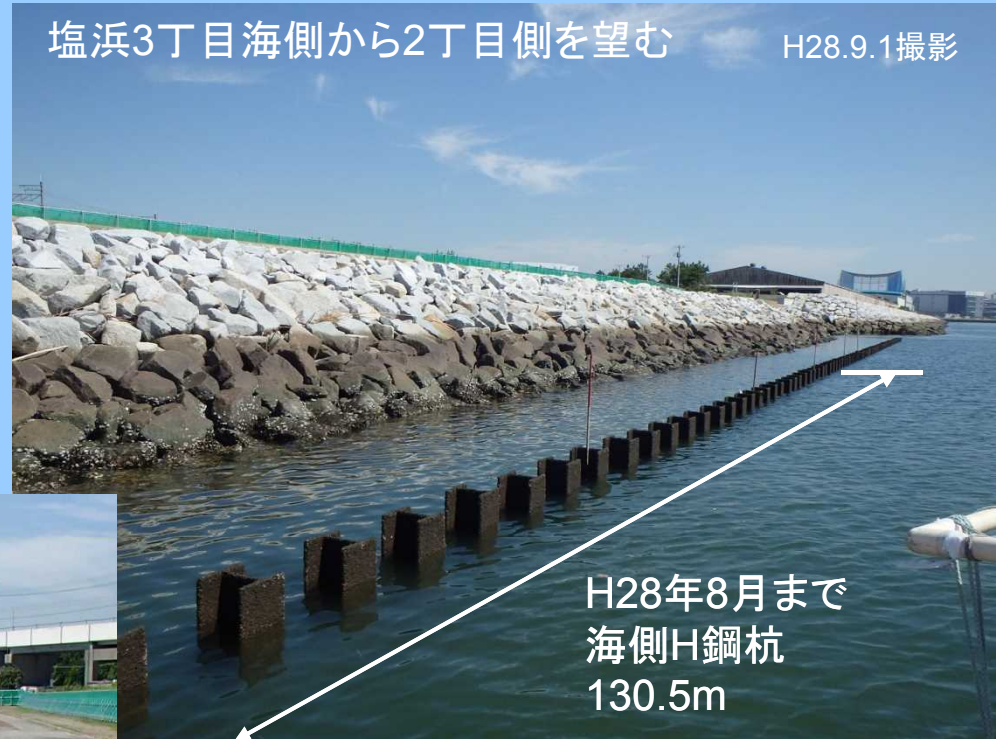
塩浜3丁目海側から2丁目側を望む

H28年8月まで
海側H鋼杭
130.5m

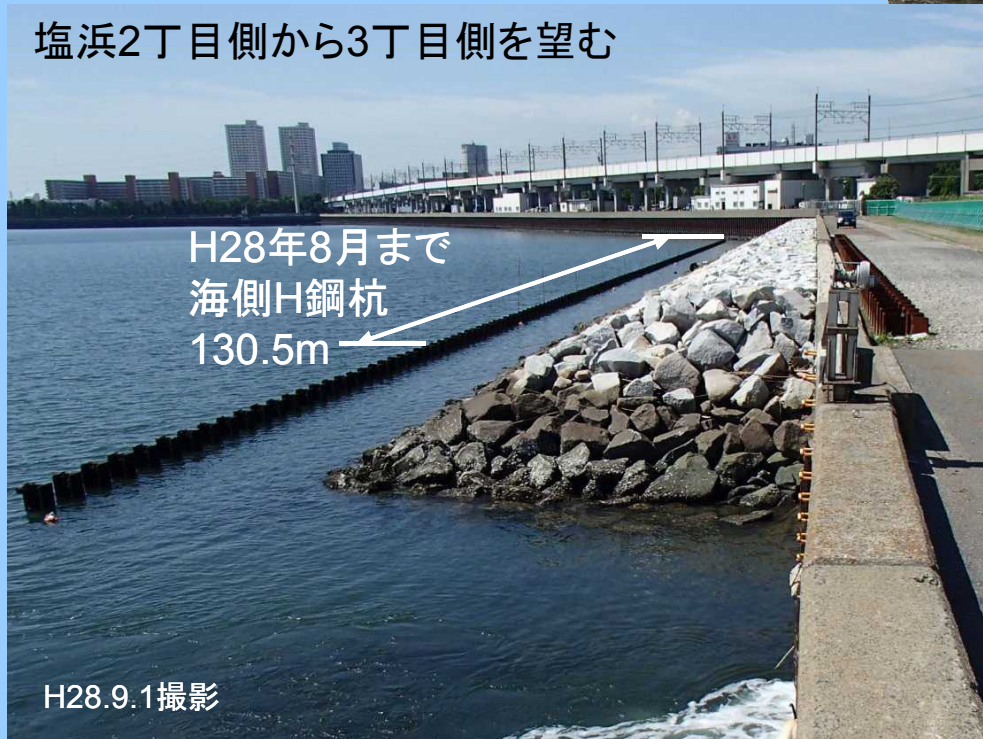
塩浜2丁目側から3丁目側を望む

H28年8月まで
海側H鋼杭
130.5m

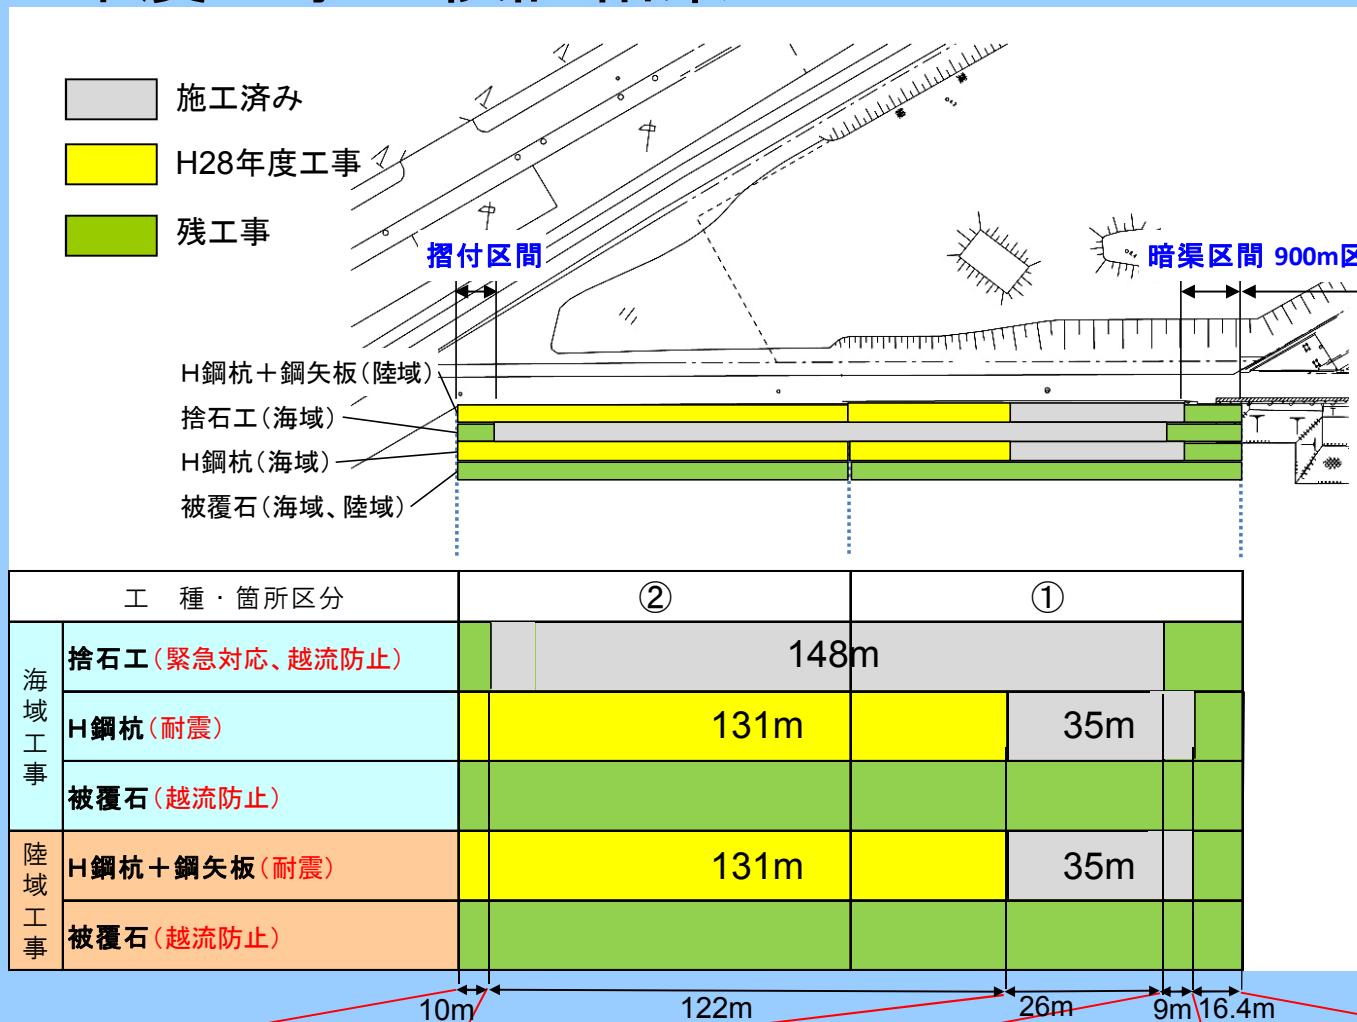
(3) H28年度工事の検証結果

工種・箇所区分		②		①	
海域工事	捨石工 (緊急対応、越流防止)	148m			
	H鋼杭 (耐震)	131m		35m	
	被覆石 (越流防止)				
陸域工事	H鋼杭+鋼矢板 (耐震)	131m		35m	
	被覆石 (越流防止)

実績	状況	実績	状況	実績	状況	実績	状況	実績	状況
①緊急対応(捨石工)	無し	0.0%	有り	100.0%	有り	100.0%	無し	0.0%	有り	0.0%
②耐震(H鋼杭:海陸)	有り	100.0%	有り	100.0%	有り	100.0%	有り	100.0%	無し	0.0%
③越流防止(+5.4m)	無し	0.0%	4.0m	74.1%	4.0m	74.1%	無し	0.0%	無し	0.0%
④高潮災害防止(+7.18m)	—	—	—	—	—	—	—	—	—	—

防護の 評価	<ul style="list-style-type: none"> ・①"緊急対応"は塩浜3丁目側端部の摺り付け部、行徳湿地につながる暗渠部を除き、完了した。 ・②"耐震"については暗渠部を除き完了する見込みである。 ・③"越流防止"は6割の達成状況であり、平成29年度末まで被覆石を施工し、達成する見込みである。 ・④"高潮災害防止"への指標については、後背地のまちづくり計画との調整を進め、高潮災害に対する安全確保を図る。 ・以上より、引き続き暗渠部および被覆石の工事を進め、未施工区間を解消し①～③の指標への対応を進め、併せて背後地のまちづくり計画との調整を行い④高潮災害防止への対応を進めて、地域の防護を早期に図る。
