塩浜2丁目護岸のモニタリング調査結果の報告

< 防 護 >

令和 4年 6月

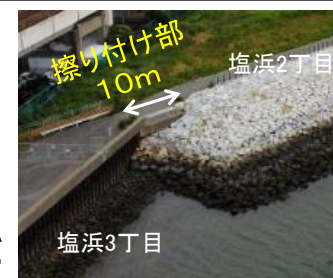
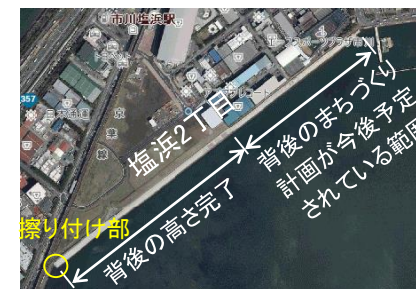
- ① “緊急対応”への指標 ⇒ 99%
- ② “耐震”への指標 ⇒ 100%
- ③ “越流防止”への指標 ⇒ 99%
- ④ “高潮災害防止”への指標 ⇒ 背後のまちづくり計画と調整

- ・②耐震は完了した。
- ・①緊急対応と③越流防止は塩浜3丁目との擦り付け部(約10m)を除き完了した。
- ・④高潮災害防止は背後のまちづくり計画が今後予定されている範囲を除き完了した。

地域の防護を早期に図る **目標達成基準は概ね達成**された。

ただ、高潮災害に対する地域の安全を確保するため、早期に背後のまちづくり計画と調整を進める必要がある。
