三島ダム洪水吐における
漏水原因の究明・復旧対策に関する調査報告書

平成31年3月

三島ダム洪水吐復旧工事検討会

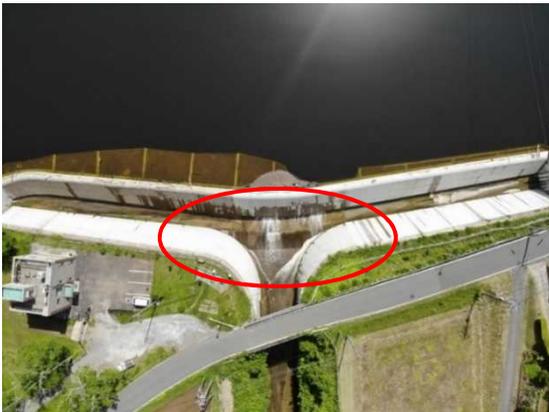
平成30年5月15日(火)に、県は洪水吐中央部を中心にひび割れと漏水を確認した。(写真1、2)

写真1:漏水状況①

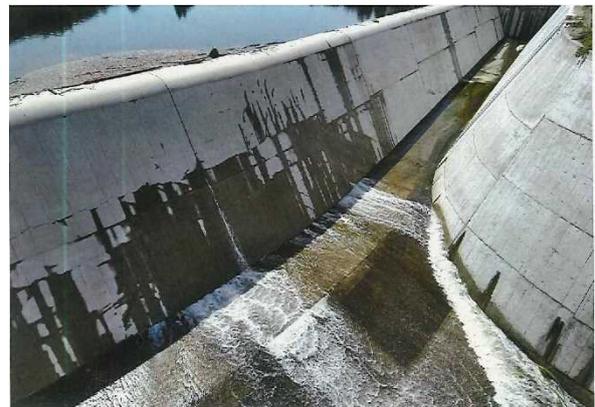
写真2:漏水状況②

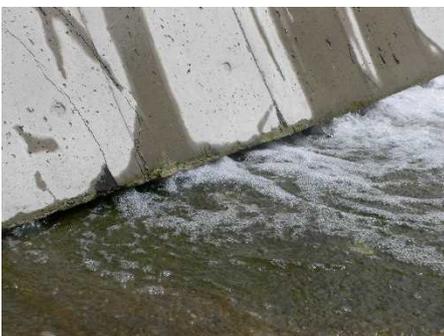
- ・洪水吐側壁と水路底盤との間に隙間が発生していた。(写真3)また、その隙間から漏水し土砂が流出していた。(写真4)
- ・漏水のある区間の側壁が前面に押し出され、目地にズレが生じていた。(写真5)

写真3:側壁と水路底盤に隙間

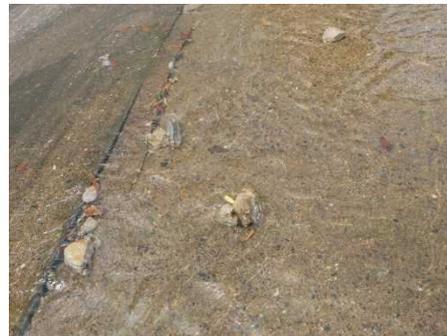
写真4:土砂の流出

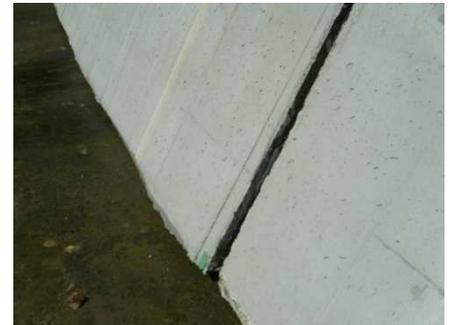
写真5:目地のズレ

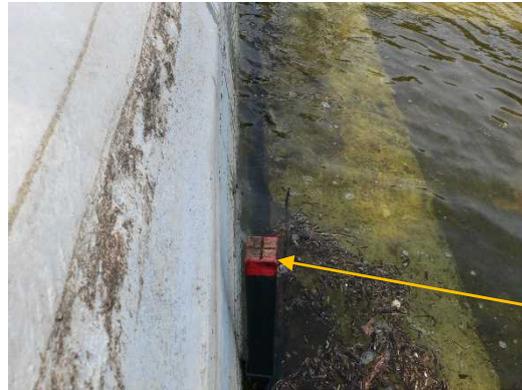
- ・越流堰貯水池側に開口を確認した。漏水は開口部から浸水し、洪水吐側壁と地山の間を通り側壁の下部から漏水しているものと推定した。

写真 6:開口の確認

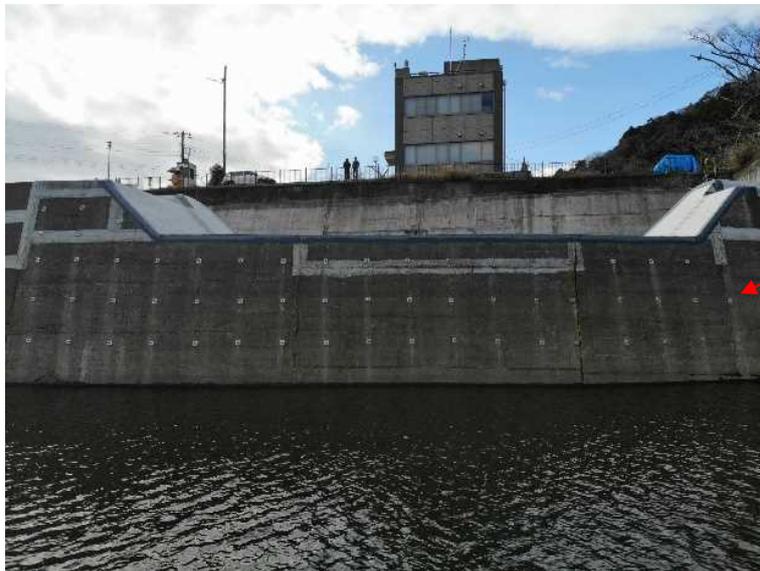
(エ)切欠部において、地山に潜在していた割れが開口したため、応急対策として鉄筋挿入工^(イ)を実施した。

鉄筋挿入工実施箇所
(60箇所実施)

写真 11：切欠部 鉄筋挿入工実施後

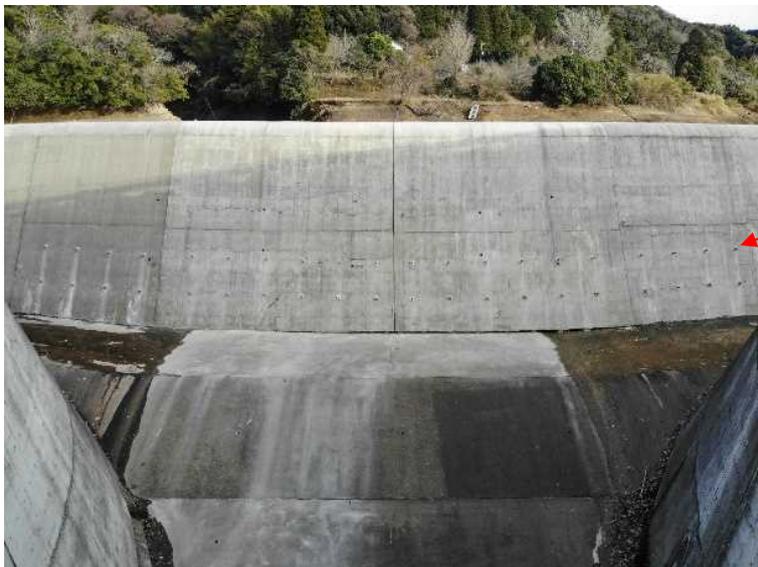
(オ)側壁と水路底盤に隙間が確認された中央部においては、側壁の沈下を防止するため応急対策として鉄筋挿入工を実施した。

鉄筋挿入工実施箇所
(40箇所実施)

写真 12：中央部 鉄筋挿入工実施後
