文化財調査報告書

調査日：平成 23 年 11 月 21 日

- 1 種 別 天然記念物
- 2 名 称 龍福寺の森
- 3 指 定 年 月 日 昭和 50 年 6 月 13 日
- 4 所 在 地 旭市
- 5 所 有 者 宗教法人 龍福寺

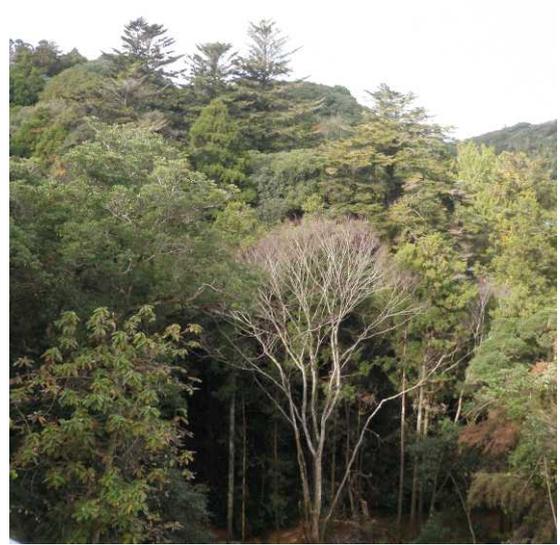
龍福寺の森は、平坦な台地に北西から南東方向へ谷津が入り込んだ地形をなしており、谷底部の細長い平坦地に寺院境内があり、その南東の谷津上流部はスギ人工林となっている（図 1）。境内の北東および南西の急斜面は、アカガシ、スタジイ、タブなどからなる天然林が残されており、尾根部にはモミが混交している（写真 1）。

写真1 龍福寺の森の外観
（旭市都市整備課提供）
シイ、カシ、タブが優占し尾根にモミが点在、谷にはケヤキ等が混交する

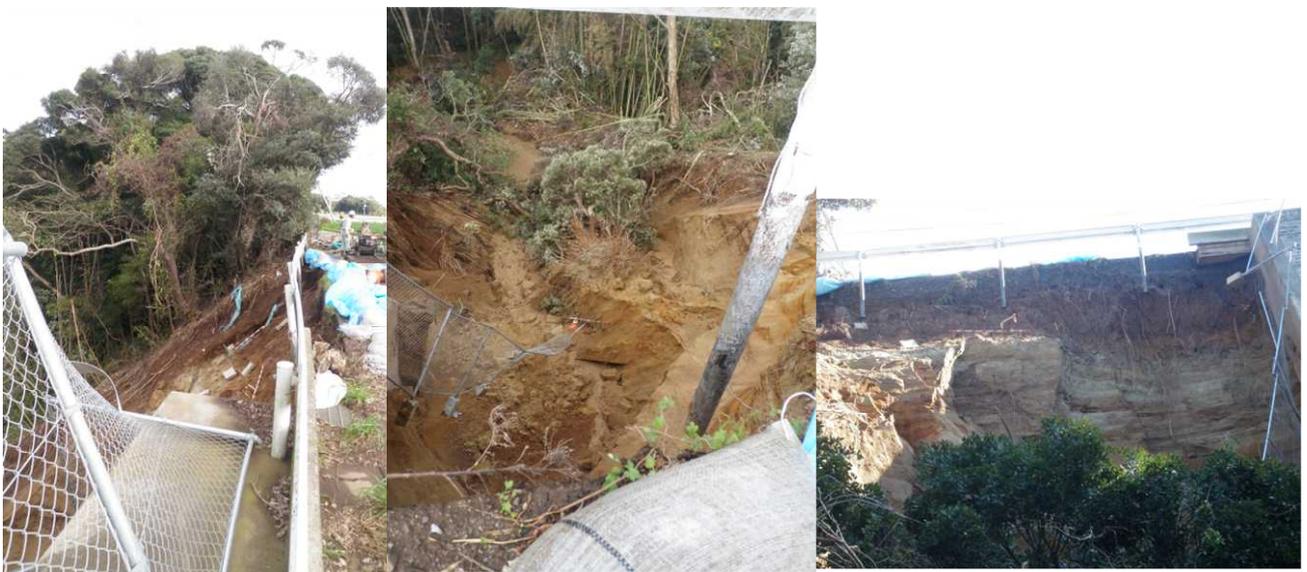
写真2 斜面崩壊の現状

従来、境内から流水に沿って歩道がつけられていたが、谷が南東方向から北西方向へと湾曲する部分の正面が比高 30m ほどの急斜面で、飯岡層の上面が奥行 10m ほどのテラス状となった 2 段の崖となっており、そこで崩壊が発生して谷を埋めた。この崖の最上部は、台地の縁につけられたキャンプ場へ通じる市道となっており、平成 7~8 年に発生したより小規模な崩壊に際して擁壁が設置され、市道から谷への不法投棄を防止するため金網柵も設置されていた。今回の崩壊により、この擁壁と金網や側溝の大半が崩落してしまった。斜面上の樹木をも巻き込んで、幅 20m ほどが崩壊している（写真 2~4）。

左：市道脇から崩壊が発生し、擁壁と金網柵が破壊されている。

中：斜面上に生育していたタブノキ等を載せて土砂が崩落している。

右：市道の法面が擁壁ごと崩落し、ガードレール支柱が宙に浮いている。

崩壊部分に関しては、市道に危険が及んでいるため、旭市建設課によりボーリング調査が行われており、今後同課により法面復旧のための工事が行われる予定である。工法その他は未定であるが、前回設置された擁壁の大半が最下部まで完全に破壊されており、高さ、幅ともにさらに大規模な工事となることは避けられない。県文化財課では、県海匠土木事務所、旭市建設課と工法の検討を実施し、文化財への影響が最低限となるよう申し入れた。斜面上の残存樹木に関しては、崩壊に接している樹木の一部では根の切断や土壌の乾燥、風当り、日当たりの変化等による衰退の恐れがあるものの、崩壊に直接面していない林内への影響は軽微であろうと予想される。

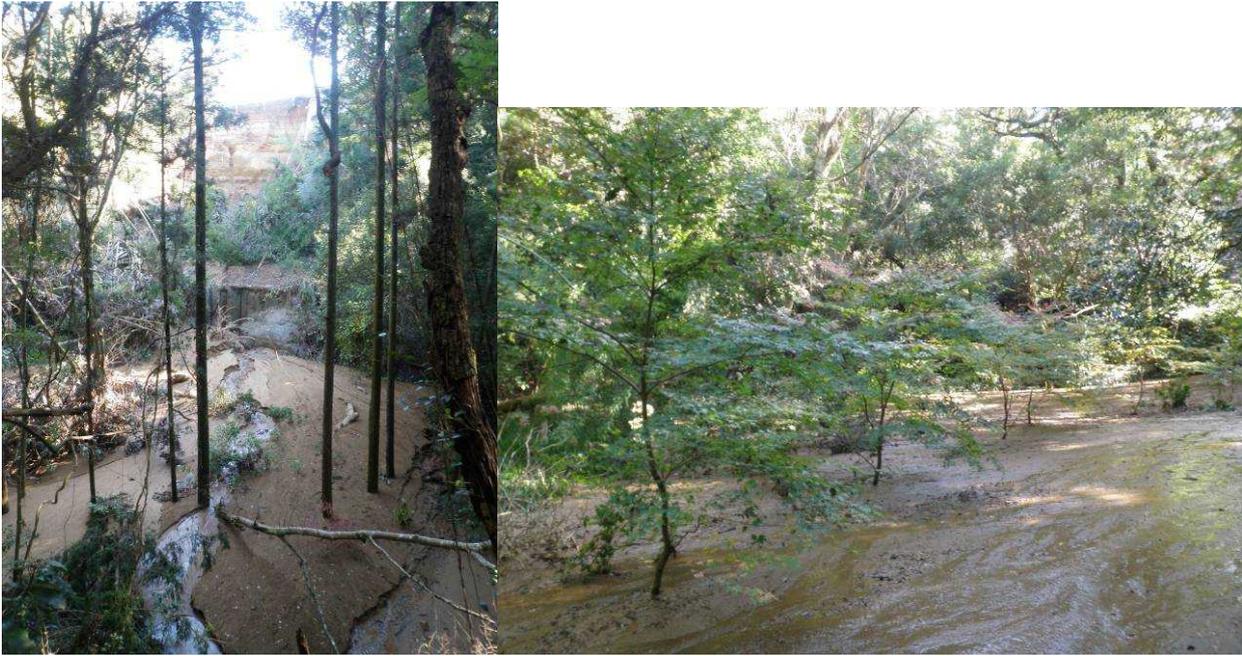
写真 3 谷を埋めて流出する土砂

発生した土砂は、幅 20m 長さ 40m ほどにわたって谷を埋めており、深さは最大で 2~3m 程度に達していると思われる（写真 3）。その上流部はせき止められて湛水している。堆積した土砂は、上流からの流水と崖からの湧水によって侵食され、谷に沿った歩道を埋めて境内方面へと流出している。

一方、谷底に堆積した土砂が、戦後に谷底部に植林されたスギ人工林の一部を埋めている。一部のスギは高さ 1~2m ほどまで土砂に埋もれていると推測され、衰退枯死の恐れがある（写真 3 左）。また歩道に沿ってカエデ（イロハモミジ）の若木が植栽されているが、これらも幹の下部が数 10cm~1m ほど土砂に埋もれているとみられ、衰退枯死の危険性がある（写真 3 右）。

左：谷に植林されたスギ林に溜まった土砂。上流側はダム状になっている。
 右：道沿いに植栽されたカエデの若木を埋めた土砂とその上を流れる水。

土砂の堆積により今後の衰退被害が予想される樹木の大半は人工植栽されたスギ（写真3左）とカエデ（写真3右）であり、天然記念物としての極相林の構成要素ではないので、これらについては今後通常の樹木管理の範囲内で可能な処置を行えばよいであろう。

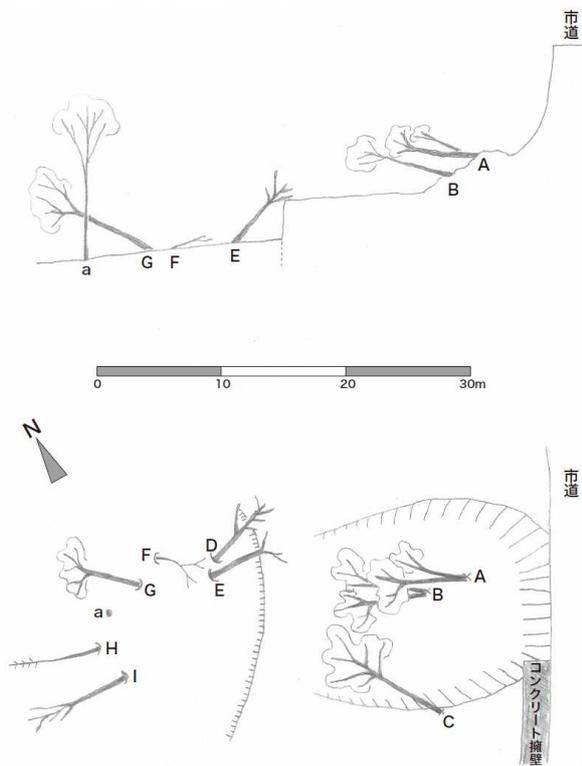
図 2 (左) 崩壊地のスケッチ (尾崎煙雄「県指定天然記念物「龍福寺の森」の現状調査結果報告」千葉県立中央博物館 2011.11.22 より転載)

この崩壊部分の北西-南東方向の断面図および平面図（共に尾崎：）を図 2 に、崩落した倒木の写真を写真 4 に示した。

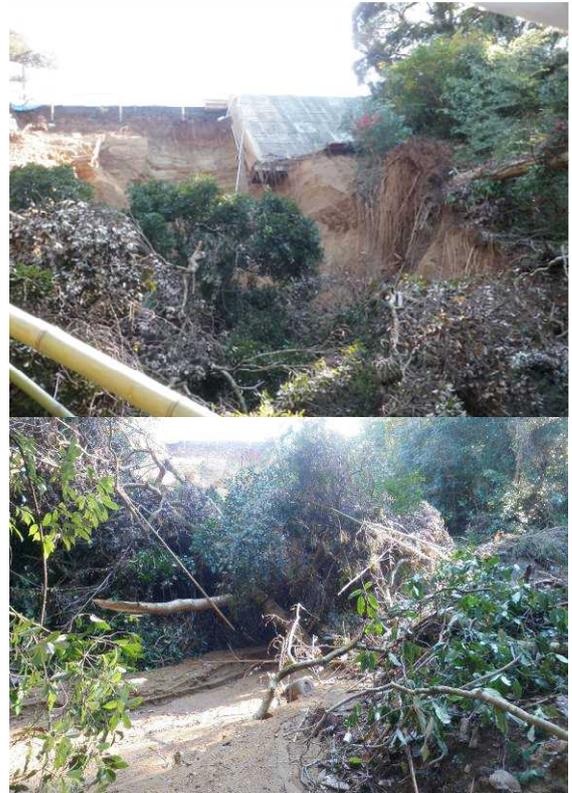
写真 4 (右) 崩落した樹木 (図 2 の A,B (上)、D~G (下))

崩壊により斜面上に生育していたシイ、カシなどの樹木と下層植生とともに崩落したこと（図 2，写真 4）に加え、今後の崩壊地の擁壁工事に伴い、天然林の一部の伐採や周囲の樹木の衰退は不可避である。崩壊の再発を防止するため大規模な工事を行うことはやむを得ないが、周辺の天然林への影響を最小限にとどめるため、工法の検討は慎重に行い、不適切な樹種の植栽や外来種による法面緑化などは行わないようにする必要がある、また、今後の推移を継続観

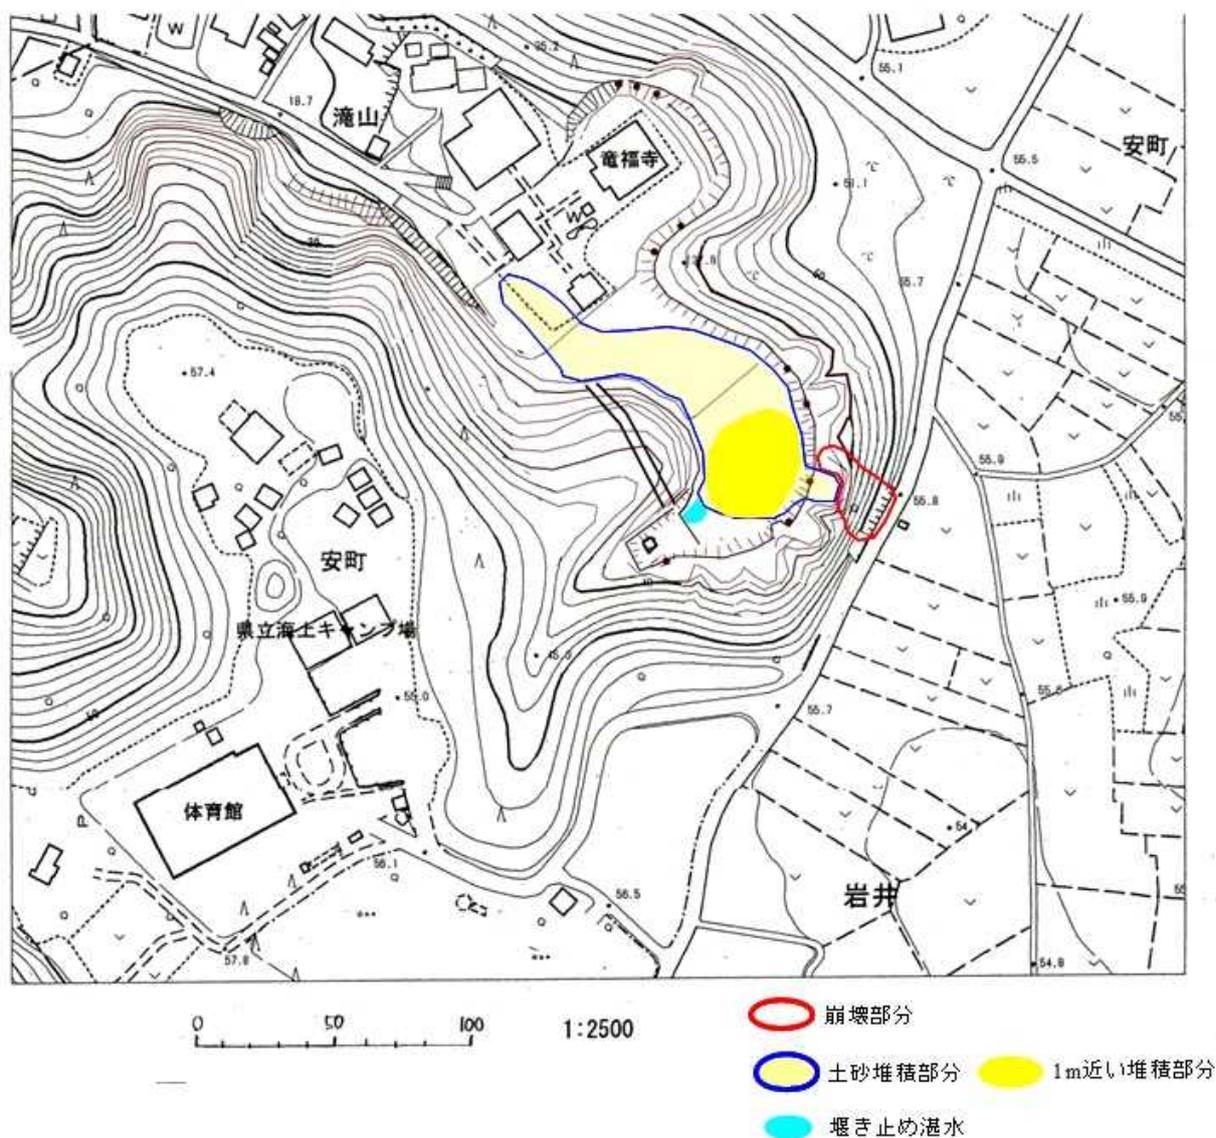
図 1 龍福寺周辺地形図

崩壊・土石流現況図
