# 文化財調査報告書

調査日：平成 23 年 11 月 21 日

- 1 種 別 天然記念物
- 2 名 称 猿田神社の森
- 3 指 定 年 月 日 昭和 49 年 3 月 19 日
- 4 所 在 地 銚子市猿田町
- 5 所 有 者 宗教法人 猿田神社

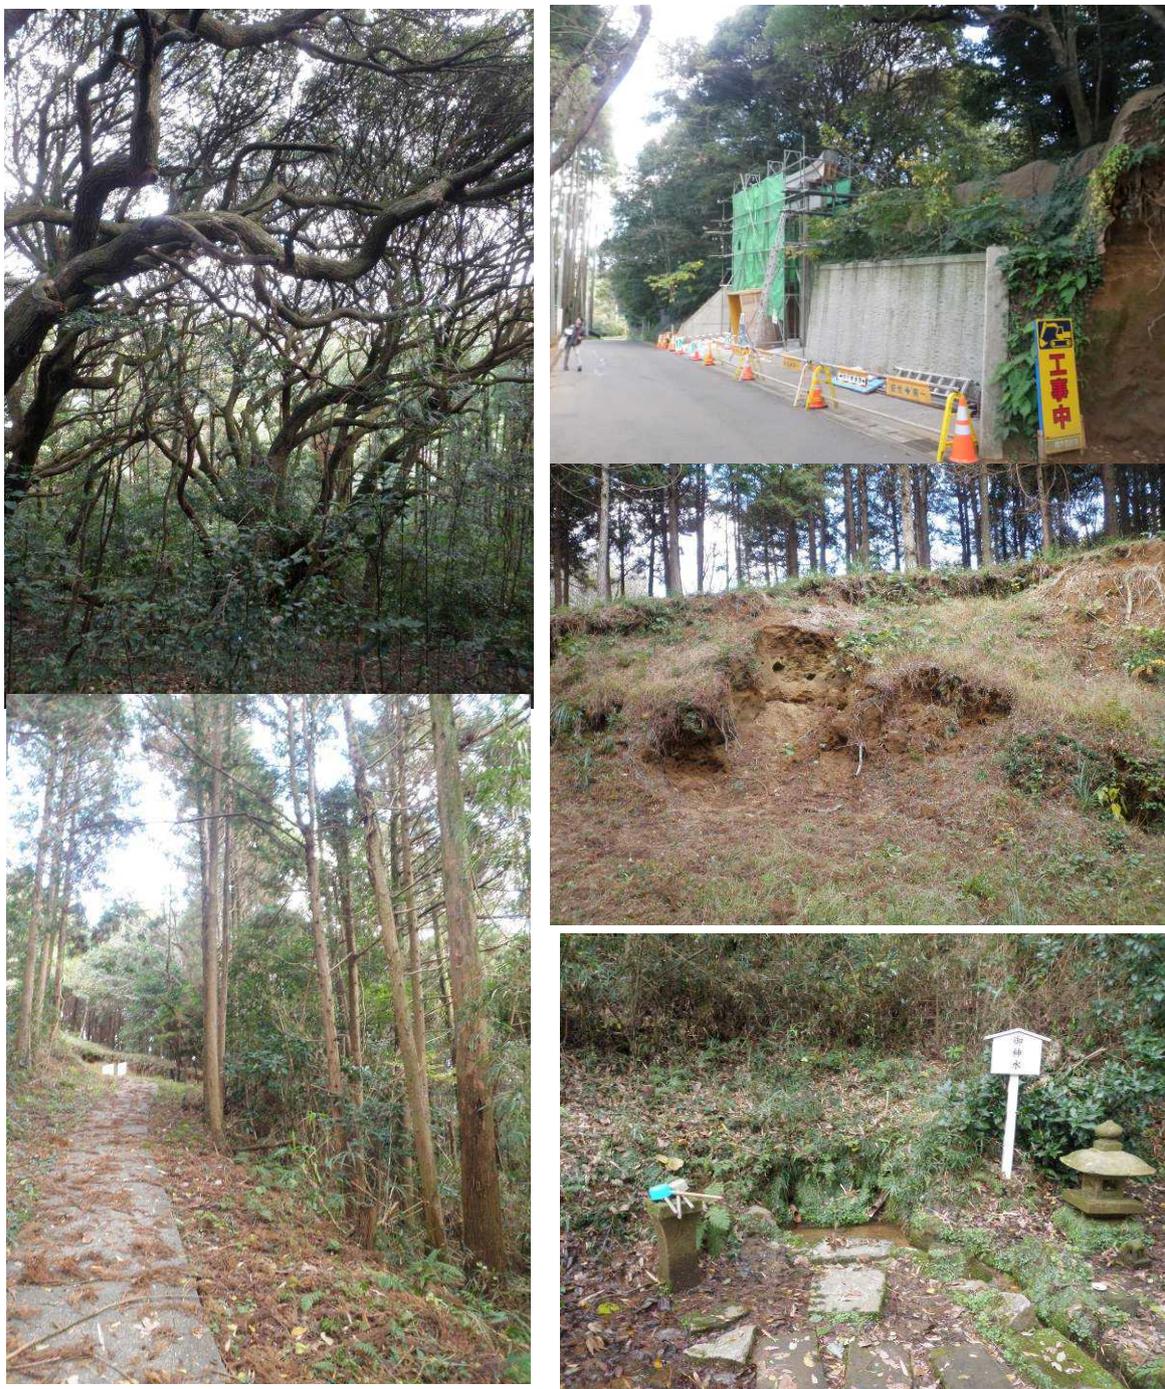
線路に面した南斜面がスダジイを中心とした極相林で、生育は良好で、林床の状態も健全に保たれている（写真 1 左上）。鳥居を建設中の裏口は、多少の枝切りが行われているが、樹木の生育に影響を与えるほどではない（写真 1 右上）。

や過密となっており、林床植生も貧弱である。ご神水へ下る歩道沿いもスギが植栽されているが手入れ不足で、枯死木や落枝が放置されている(写真1左下)。

ご神水の湧出量はかろうじて流れ落ちる程度で、震災により地下水脈に変化が生じたことが推察される(写真1右下)。

写真1 猿田神社の森 左上：スダジイ天然林、左下：スギ人工林  
右上：鳥居工事現場、右中：「ご神砂」の採取場、右下：「ご神水」(湧水)

スギ・ヒノキ林から南へ歩道をたどり、「ご神水」へ降りていく斜面に、「ご神砂」の採取場所が設けられており、自由に土を掘って持ち帰って良いとされている。天然記念物に指定された範囲内の土地での土砂の採取については、法的には問題がある可能性も考えられるが、この場所での土砂採取が極相林として天然記念物の指定の理由となったスタジイ林の生育に影響を与える可能性は考えられないこと、「ご神砂」の採取が古くから地域の信仰として行われてきたことに鑑みれば、少量の土砂採取を規制する必要はないと判断される。

極相林の状態であり、現状では伐採や枝打ち等の管理行為は行っていない。スタジイ林の生育は良好であり、今後も特段の管理作業の必要はない。基本的には現状を維持すればよいと考えられる。

社殿裏のスギ・ヒノキ人工林については、天然記念物として特別な管理をする必要は認められないが、現在やや過密となっているので、健全な生育を維持するため、通常の間伐や枯枝の処理等の作業は行うべきである。これらの経常的な管理作業については、現状変更等の手続きは必要ない。

「ご神砂」の採取については、現状では問題ないと考えられるが、車両で現地に入れる場所であることから、重機を用いた大規模な土砂採取が行われることがないように、注意する必要がある。
