## 文化財調査報告書

調査日：平成 25 年 7 月 30 日

- 1 種 別 県指定天然記念物
- 2 名 称 龍福寺の森
- 3 指 定 年 月 日 昭和 54 年 3 月 2 日
- 4 所 在 地 旭市岩井 120-1～5
- 5 所 有 者 龍福寺・旭市

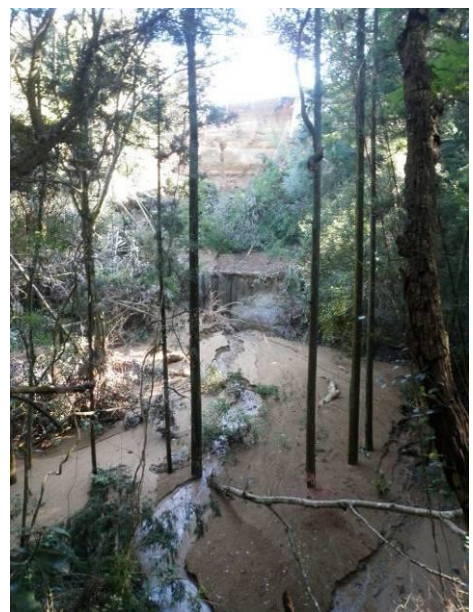
平成 23 年 10 月の大雨により、谷頭の急斜面が大きく崩れ、土砂が参道まで流出するという被害

崩壊後の状況（H23.11.21）

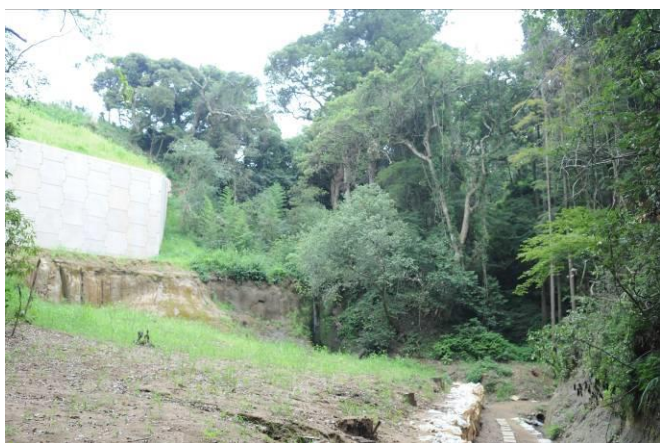
この崩壊跡から光が差し込み、林内や参道付近の湿度の低下や温度の上昇が懸念される。また、土のうやコンクリート壁の景観的な問題もある。これらに対しては、植栽を行い、斜面を安定させると同時に、将来的には密閉した森林を再生することを考えたほうが良い。植栽によって景観的にも改善される。植栽についてはなるべく、周辺の実生を利用し、遺伝的になく乱を森林に及ぼさ

写真 1 補修された崩壊斜面

ないよう留意したい。さらに、一時的にも明るくなるので、周辺の竹類が侵入した場合には早めに除去することが望ましい。

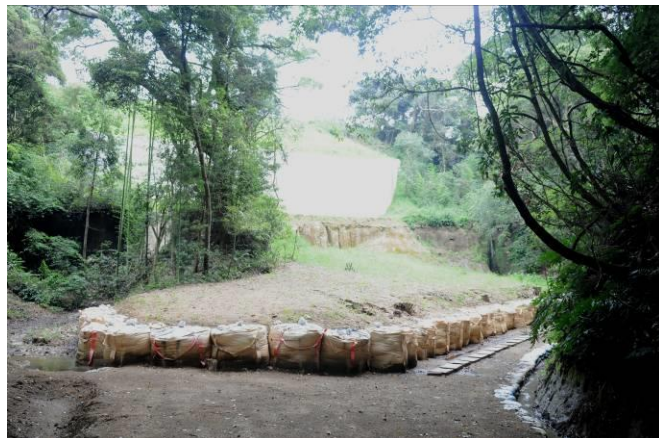
写真 2 参道沿いの土のう

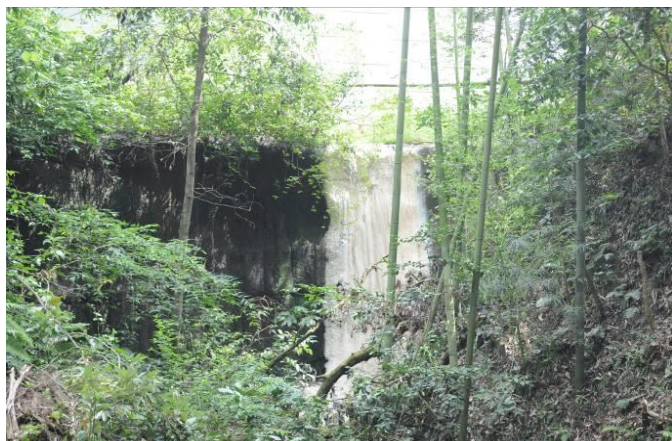
コンクリート壁のわきから流れ出る水の流路には、カルシウム分と思われる白色の沈殿物が見られた。市で調べたところ有害物質ではなかったが、今後も様子を見ていくとのことであった。

写真 3 コンクリート擁壁から流れる水と沈殿物

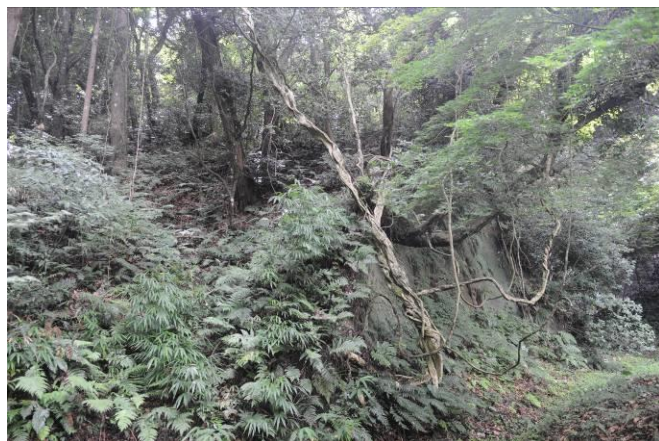
崩壊跡以外の森林部分は今後、差し込む日の光の増加により、周辺部にフジなどのつる植物が繁茂する可能性はあるが、全体として良好な状態であり、オタカラコウやアケボノシュスランの生育が確認された。しかし、竹類が侵入している場所もあるので、森林環境の維持のためには竹類の除去は不可欠である。また、水路の周辺を生育地としていたアケボノソウは生育は確認できなかった。崩壊に伴い土砂が堆積したためであると考えられる。水路沿いの植生の回復については時間経過を待つしかない。

写真 4 周辺の参道と森林

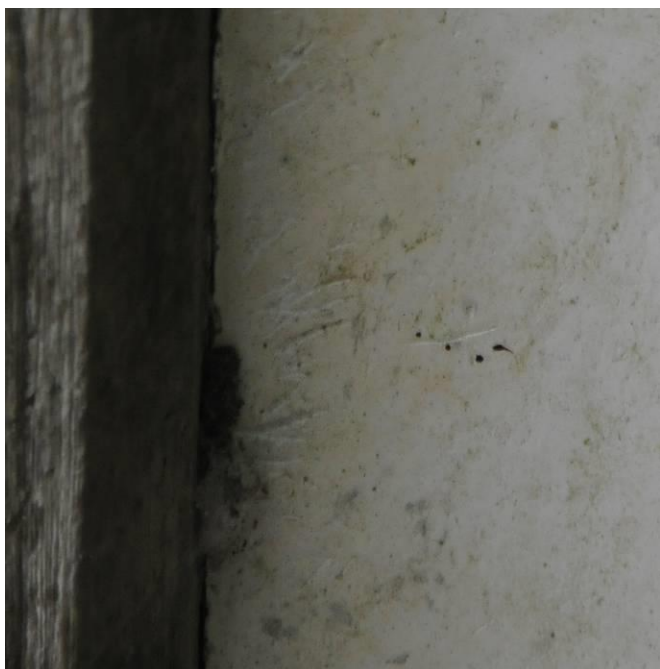
指定区域内の建造物のうち、観音堂や大師堂の柱と壁には哺乳類の爪痕が観察された。写真により生物多様性センター担当職員に問い合わせたところ、アライグマであるとの回答を得た。爪痕は軒まで続いており、被害が出ることが予想される。県自然保護課のパフレット等もあるので市の環境課に対処等について問い合わせるとよい。

写真 5 観音堂の壁についたアライグマの爪痕
