# 文化財調査報告書

調査日：平成 25 年 10 月 17 日

- 1 種 別 名勝
- 2 名 称 鋸山と羅漢石像群
- 3 指 定 年 月 日 昭和 29 年 12 月 21 日（昭和 50 年 11 月 14 日告示）
- 4 所 在 地 鋸南町元名 184-1
- 5 所 有 者 宗教法人 日本寺

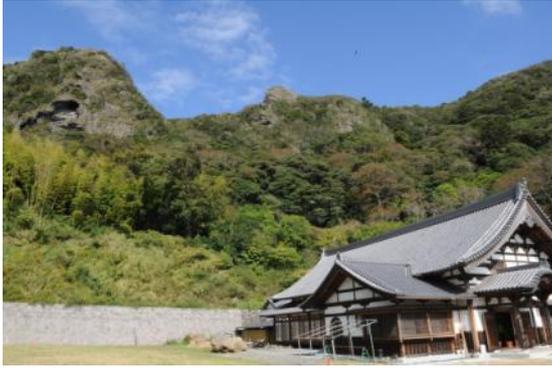
本堂再建予定地は、指定地の斜面の下側に面し、すでに十分な平坦な土地がある。デザインや大きさを留意すれば、指定地の景観を損ねることはないと考えられ、所有者と県は、その方向で協議済みであるとのことであった。しかし、境内から指定地方向をみると、尾根付近に電線や電柱があり景観を損ねていた。

現在の仮本堂（書院）と本堂建設予定地

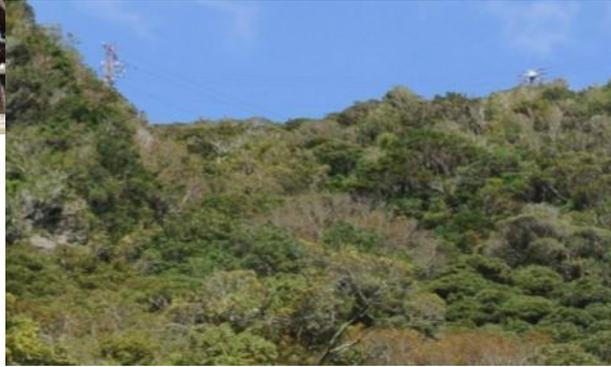
尾根に見える電柱

頂上部の電柱や電線は景観を損ねているので、指定地外であっても、今後、高さを低くしたり、埋設するなど、事業者に改善を促したほうがよい。

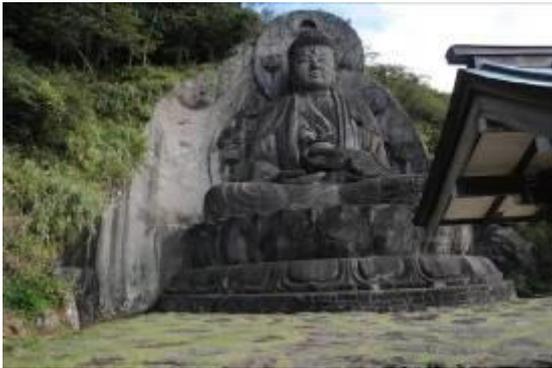
指定地は、境内の上部に位置し、斜面の下部は常緑樹林におおわれており、尾根に近いところでは岩塊が露出している。森林の状況は良好であるが、大仏広場にはイノシシの掘り返した跡が見られた。

指定域には、崖を掘り出した大仏（薬師瑠璃光如来）のほか、崖の窪地には羅漢石像群がある。大仏は、亀裂等をコンクリートで補修されていた。また、羅漢石像群は、頭部が取れるなどの損傷がみられ、頭部を補修した像も多い。なかには、胴体部と頭部の石材に違いがある像もあった。

←大仏

イノシシの痕跡→

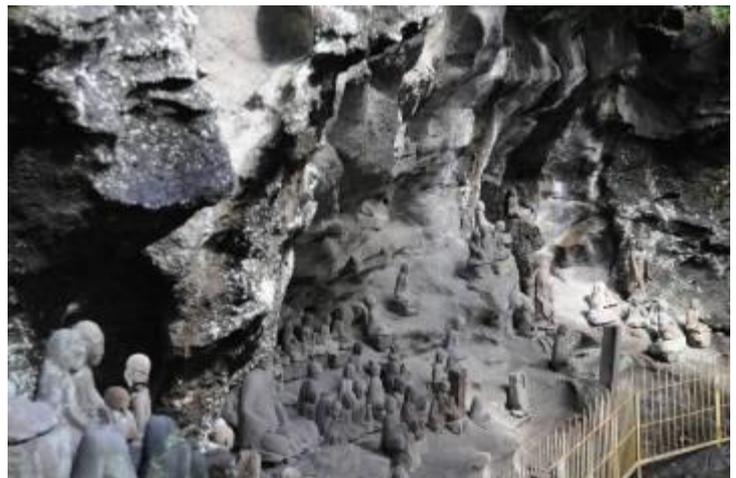
←頭部と胴体に違和感のある像

損傷の見られる羅漢石像群は、無理に修復すると頭部と胴体部の不一致などを生むので、できる範囲で修復を考えればよい。
