液状化－流動化現象について
2011年東北地方太平洋沖地震での被害状況と
分かってきたメカニズム

平成25年3月
千葉県環境研究センター

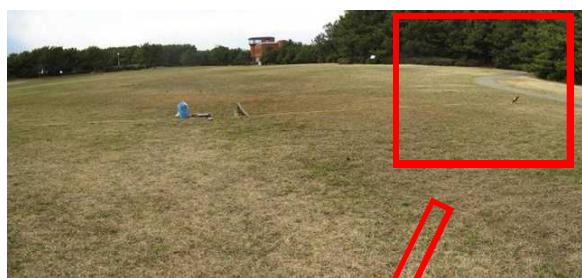
写真1
本震前の14時40分頃の稲毛海浜公園の芝生広場。

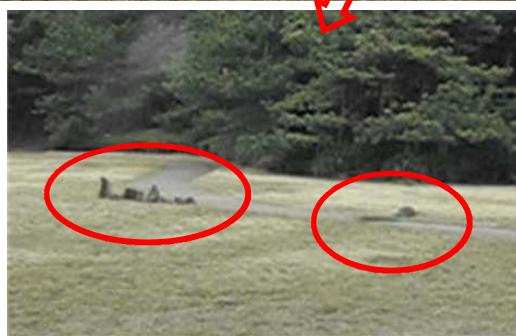
写真2
本震中14時51分30秒すぎ頃に約5秒周期の最大波高数十cmの波打ちが発生し、噴砂・噴水が始まる。砂まじりの黒い噴水は高さ50cm程度。

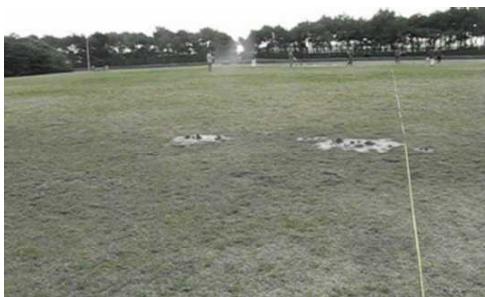
写真3 本震中14時50分頃 東方沖地震の際噴砂のあったところで噴砂・噴水が14時49分30秒過ぎ頃から始まっていた。14時54分頃までは、約5秒周期で砂まじりの噴水が出たり、水が吸い込まれたりを繰り返した。

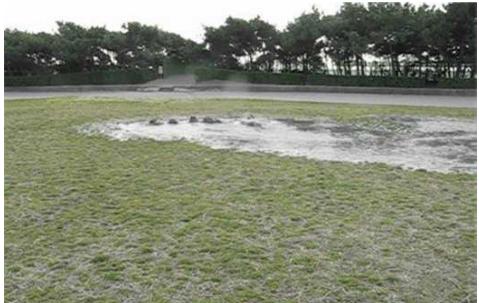
写真4 本震後14時54分頃 噴水量が増えてくる。

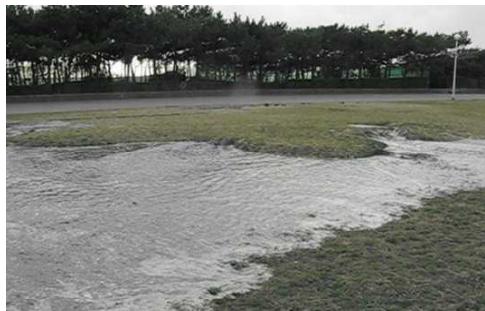
写真5 本震後14時55分頃 連続的に噴水が始まると、芝生が膨らみ、一部がはち切れ、大量の砂まじりの噴水が始まった。

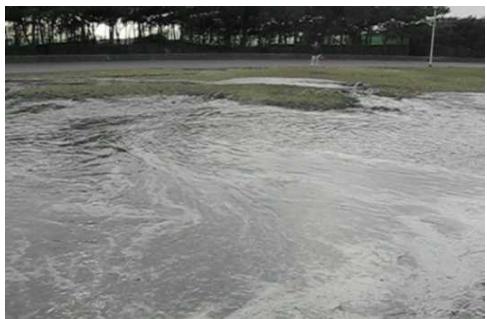
写真6 本震後14時56分頃 大量の砂まじりの噴水が続き、じわじわと沈下がはじまった。

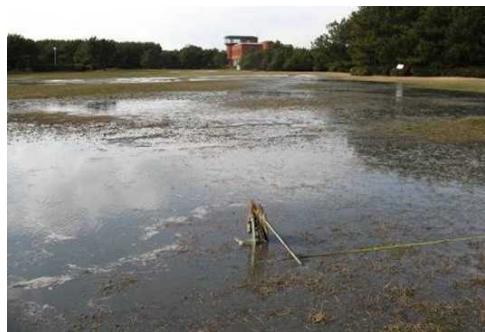
写真7 最大余震前15時10分頃 芝生公園の広い部分が水没した。

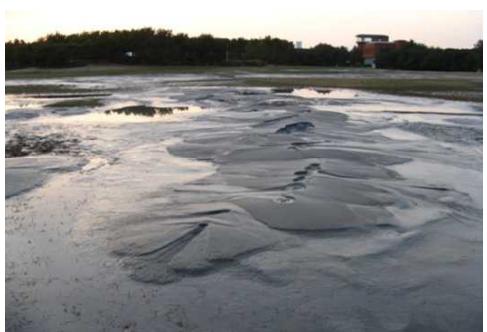
写真8 翌日の3月12日16時ごろ。さらに砂混じりの噴水が続き、沈下も進んだ。

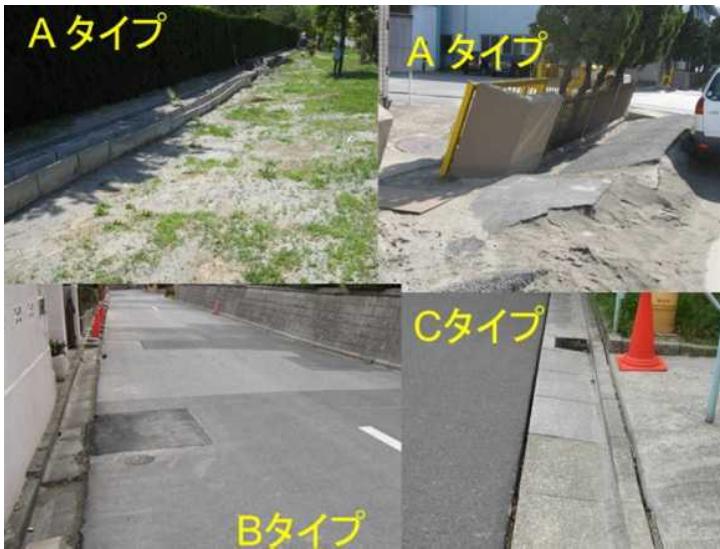
写真9 各タイプ
の状況例

タイプ名	液状化一流動化現象の地表での被害の現れ方
Aタイプ	<ul style="list-style-type: none"> 地表は大きく波打ち鉛直方向に30cm以上の凹凸や段差がみられる。 多量の噴砂。低層の構造物は大きく傾いたり沈み込んだりしている。 電柱や塀は大きく傾いたり数十cm以上沈み込んだりしている。
Bタイプ	<ul style="list-style-type: none"> 地表は波打ち鉛直方向に10～20cm程度の凹凸や段差がみられる。 噴砂が発生。低層の構造物は傾いたり沈み込んだりしている。 電柱や塀は傾いたり10～20cm程度沈み込んだりしている。
Cタイプ	<ul style="list-style-type: none"> 地表は数cm程度のわずかな波打ち・沈下や亀裂がみられる。 噴砂が発生。低層構造物は微少に傾き沈み込んでいるものがある。 電柱に沈降や傾きはほとんどみられない。まれにレンガ塀などに傾きがみられることがある。
Dタイプ	<ul style="list-style-type: none"> 道路は亀裂や凹凸などはみられない。 噴砂は無い。低層構造物・電柱・塀に沈み込みや傾きはみられない。
