### 5. 2. 2 千葉市美浜区での液状化一流動化現象とその被害

### 5.2.3 東京湾岸埋立地の特徴

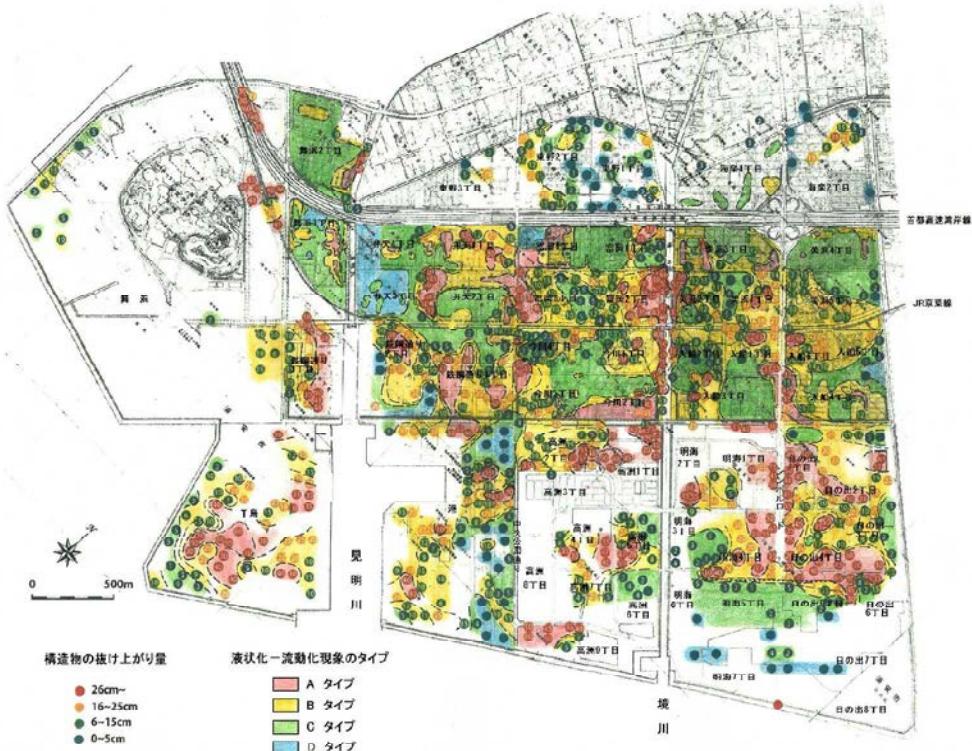
図6 浦安市の埋立地での液状化一流動化現象による地表でみられる被害の状況

- ③ほぼ表層の地盤沈下量を示していると推定される抜け上がり量は、広く20cm以上の部分がみられ、その中に局所的に40cm以上の部分が多数存在しました。東関東自動車道の北側では抜け上がりが小さいところがあります。
- ④埋立地にもかかわらず液状化一流動化被害が比較的小さいか、場合によってはみられない地区があり、この中にはなんらかの液状化防止対策が施されているところもあります。
- ⑤地波により地表の波状変形が残っているものがみられ、その形態は直径数mのドーム状に隆起したものや、波状になっており波頭が東西方向に伸び波長が10~20m程度のものがみされました。
- ⑥戸建て住宅地部分のAタイプ~Bタイプの被害部分では、道路面と比較して両脇の戸建て住宅部分が沈下している場合が多くみられ、また、道路と側溝のつなぎ目からは大量の噴砂・噴水がありました。アスファルト道路は難透水性なので、噴砂・噴水により浮上した可能性があります。

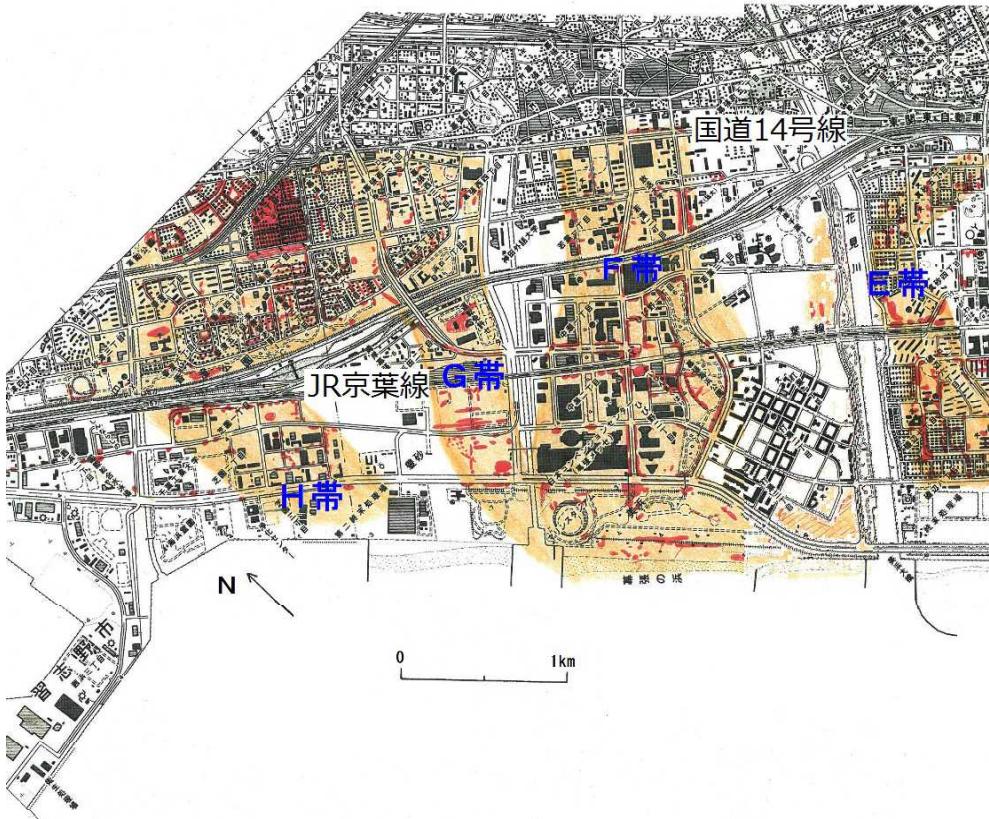
図7a 習志野市から千葉市美浜区の噴砂および噴砂集中帯の分布

図7は東京湾岸埋立地での噴砂の分布です。噴砂は液状化一流動化現象の良い指標なので、千葉市美浜区～習志野市にかけての東京湾岸埋立地北部における同現象の状況をつかむため、3月11日～13日に主要な道を走り作成したものです。

- ①噴砂は埋立地の全体に一様にみられるわけではなく、幅数m～数十mの楕円形の斑状に分布しました。この楕円の中は地表が沈下し直径数mの噴砂が集中したり、数十mの長い亀裂から砂が噴出したりしました。
- ②斑状の噴砂は、オレンジ色で示すように幅500m程度のA～Hの帶状に分布し、この帶と帶の間には噴砂はわずかしかみられませんでした。

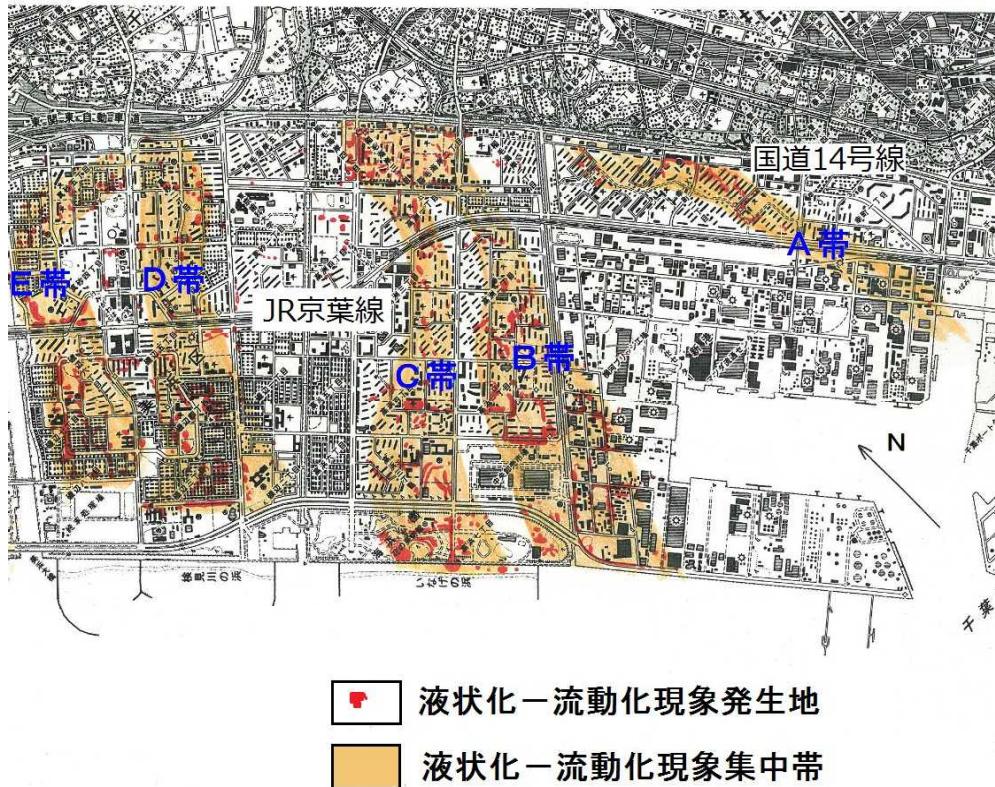
図7b 習志野市から千葉市美浜区の噴砂および噴砂集中帯の分布

- ③噴砂がみられたところでは、地表の沈下、建物・電柱の沈み込みなどの液状化一流動化特有の被害がみられました。
- ④埋立前には干潟であった国道14号線からJR京葉線の間では大きな沈下はみられませんでしたが、JR京葉線付近よりも南西の人工地層が厚くなる地域では数十cm、時に50cmを超える沈下を伴う著しい被害がしばしばみました。
- ⑤B帯・C帯・F帯・H帯では、国道14号線に近い部分で直径数十mを超える広大な噴砂がみられました。
- ⑥B帯・C帯については東方沖地震時にも不明瞭ながら液状化一流動化現象が現れていた場所がありましたが、今回の地震では、ほとんどのところで再度発生しています。また、被害の程度や噴砂の範囲は今回のはうがはるかに大きくなっています。

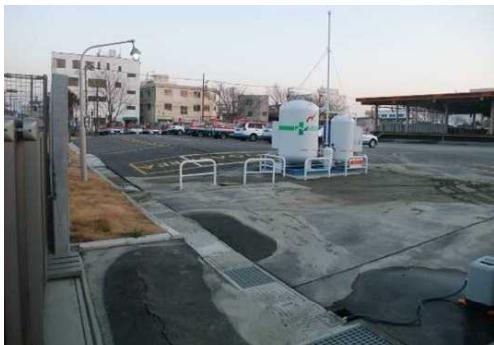
写真10 千葉市美浜区新港 地下タンクの浮上と噴砂(3/12)。

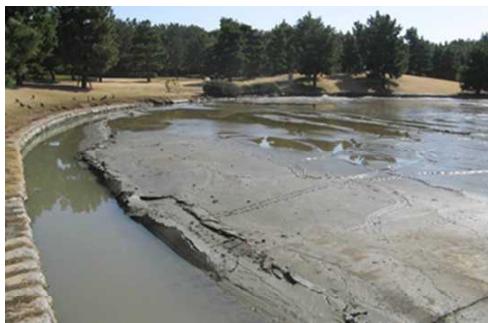
写真11 千葉市美浜区高浜 大量の噴砂で埋まった稻毛海浜公園内の池。築山部分では噴砂は出でていない(3/12)。

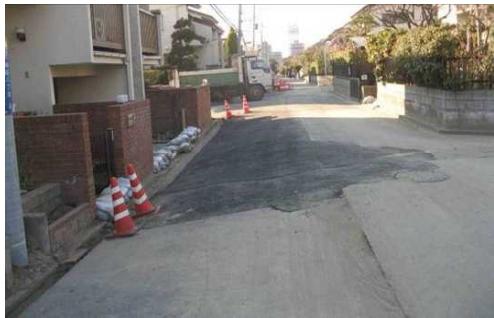
写真12 千葉市美浜区磯辺 家屋が周辺とともに0.6m弱沈降した。今後の降雨での排水不良が懸念される(3/28)。

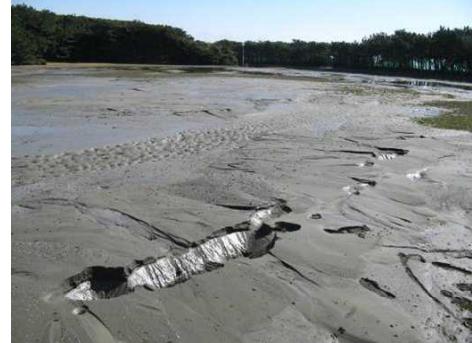
写真13 千葉市美浜区高浜 稲毛海浜公園芝生公園での非常に大規模な噴砂群と沈下。東方沖地震では小規模な噴砂があった(3/12)。

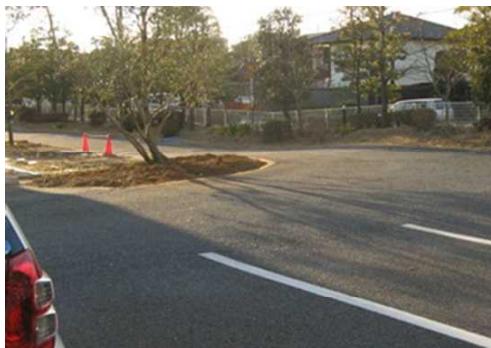
写真14 千葉市美浜区磯辺 局所的な細長い沈下がしばしばみられた(3/12)。

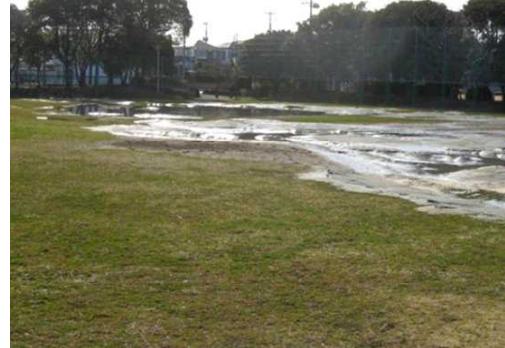
写真15 千葉市美浜区磯辺 中磯辺公園での大規模な噴砂と大規模な沈下(3/12)。

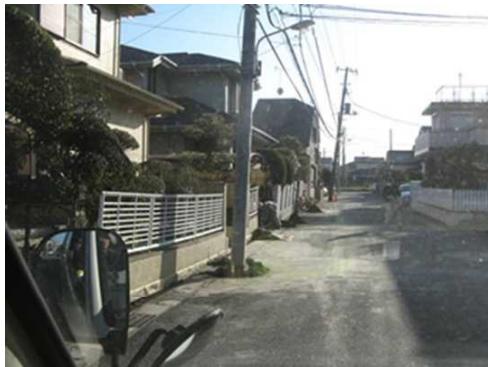
写真16 千葉市美浜区真砂 噴砂と塀の傾き(3/13)。

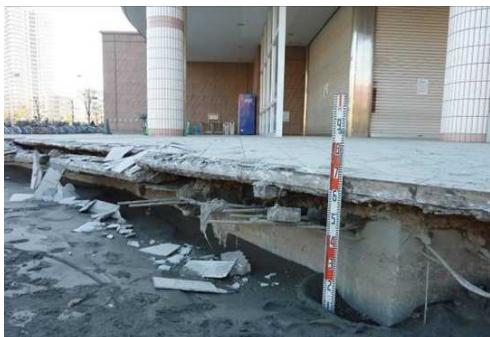
写真17 浦安市明海 噴砂と沈下による抜け上がり(3月中旬)。

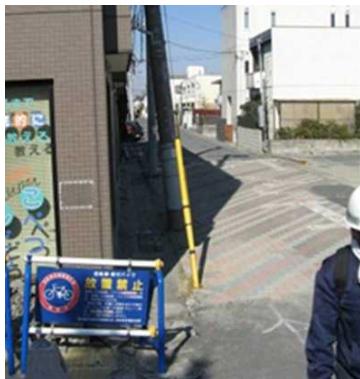
写真18 浦安市入船 道路とともに沈み込んだビル(4/14)。

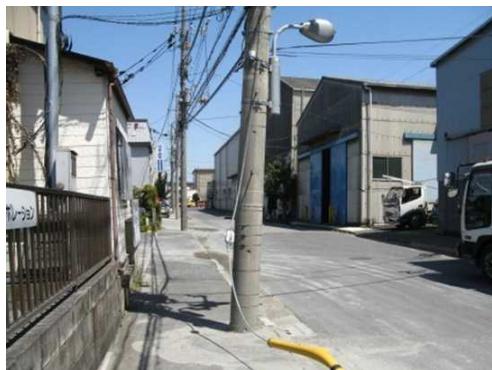
写真19 浦安市鉄鋼団地 電柱の沈下(4/12)。

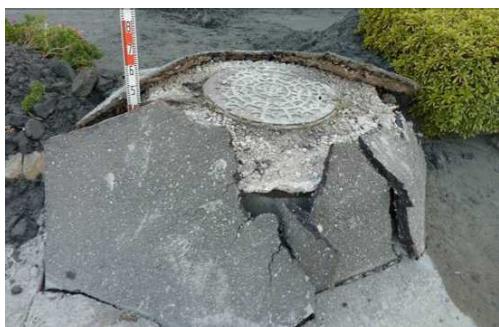
写真20 浦安市日の出 噴砂とマンホールの浮上(3月中旬)。

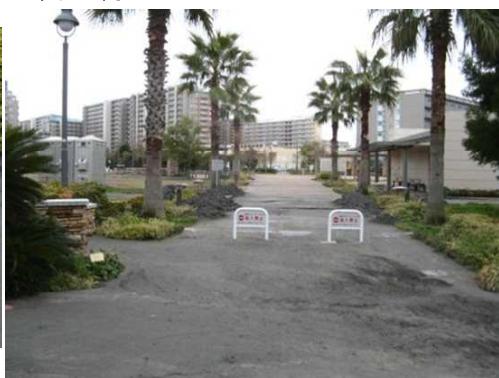
写真21 浦安市日の出 おひさま公園では、写真手前は噴砂や沈下が著しいものの、奥のほうではほとんど被害はみられていない(3/23)。

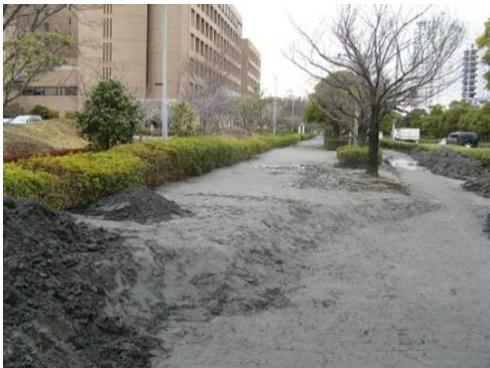
写真22 浦安市明海 噴砂は50cmもの厚さで堆積したところがある(3/23)。

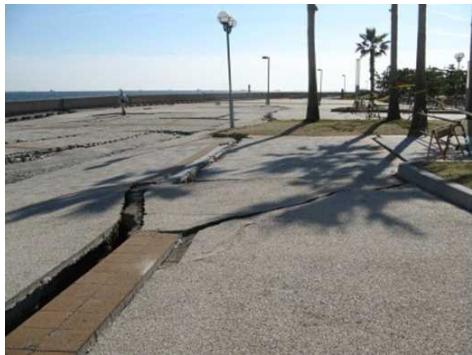
写真23 浦安市日の出 護岸は南東方向へ移動し、亀裂・陥没がみられた(3/18)。

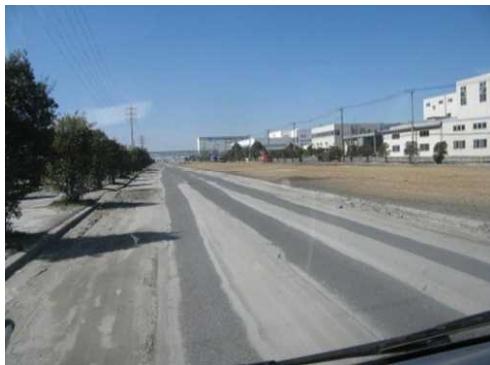
写真24 船橋市高瀬町 広範囲に噴砂がみられた(3/18)。

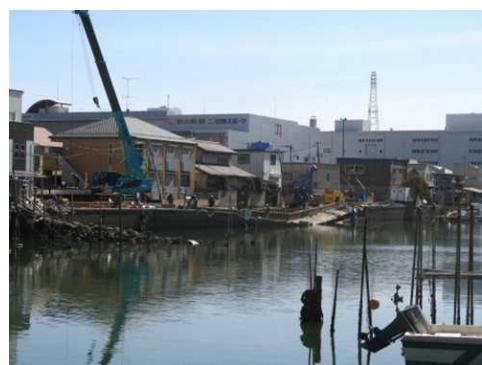
写真25 船橋市日の出 北北東方向の護岸の倒壊(3/18)。

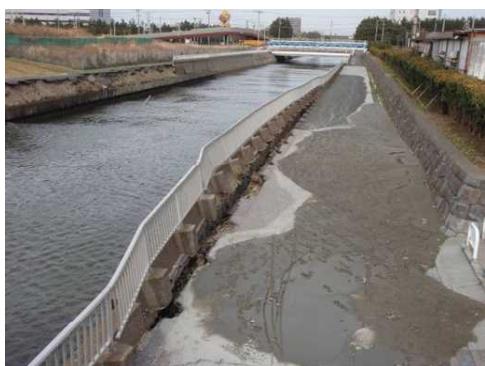
写真26 習志野市芝園 茜浜と海浜霊園の間にある菊田川の水路左岸。左岸側では液状化した噴砂が認められ柵が波打ち水路側に張り出している(3/14)。

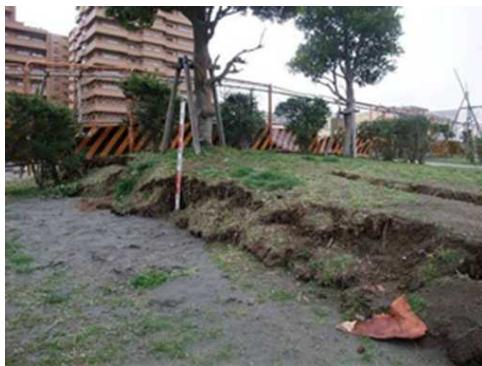
写真27 浦安市明海 落差40cmほどの直線上の急変部が認められた。急変部の上盤側は液状化対策が施してあり変形も小さいが、下盤側(北西方向)は著しい液状化現象が認められる。この急変部は約1kmにわたって追跡できる(3月中旬)。

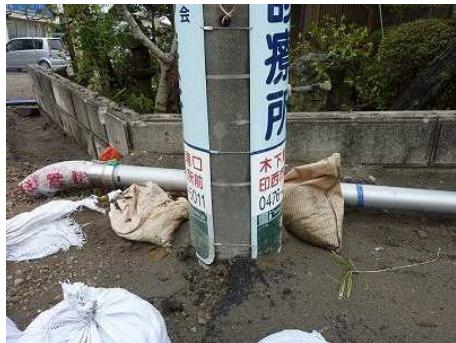
写真28 我孫子市都 大きく沈み込んだ電柱とブロック塀。電柱の際から噴砂が見える(3/22)。

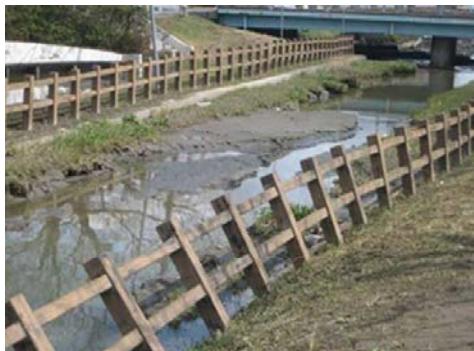
写真29 香取市佐原口 十間川護岸のはらみ出しと河床の盛上り(3/19)。

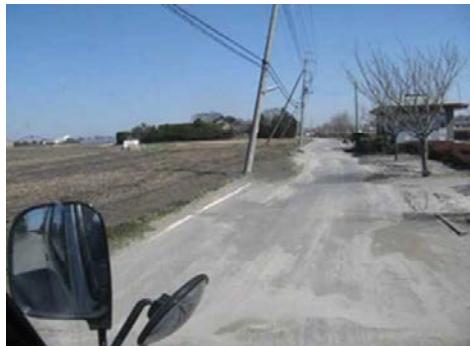
写真30 神崎町神崎新宿 旧河道よりも北側でも旧河道に平行に亀裂が走りこからの噴砂がみられる。また、地波、電柱の傾き・沈み込みがみられる(3/19)。

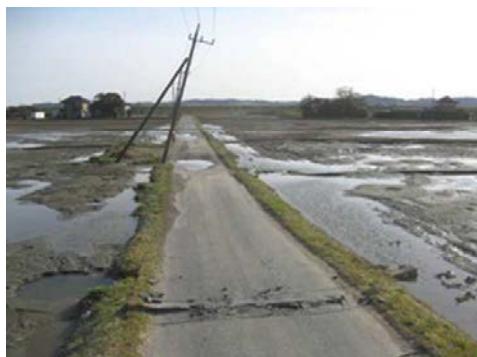
写真31 香取市大倉新田 旧古利根川に沿って電柱の傾き、沈み込みもみられる。沈下の大きいところは2m程度あり、道が水田面以下となっている部分がある(3/19)。

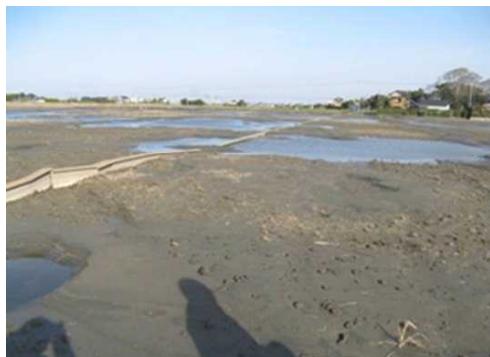
写真32 大倉新田。旧古利根川に沿う地波。波長20m程度、振幅0.5m程度と大きい(3/19)。

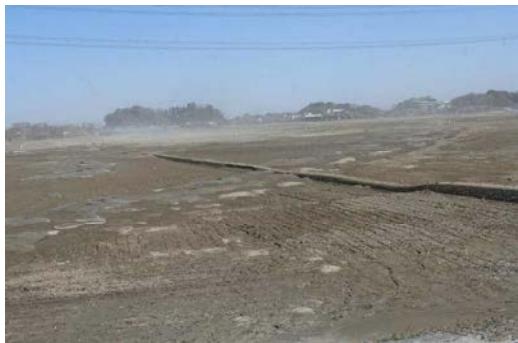
写真33 神崎町神崎新宿 旧河道を埋立てた部分が液状化一流動化し、全体が沈下した。また、旧河道の縁に沿って噴砂が並んだ。東方沖地震時には噴砂はあったが沈下はほとんどみられなかった(3/19)。

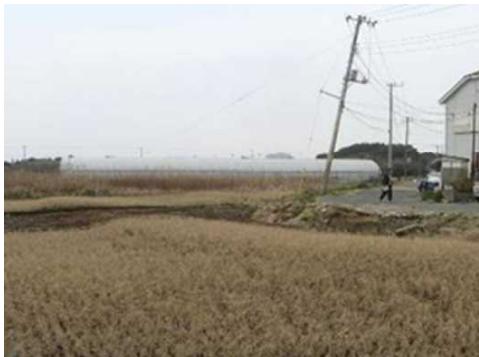
写真34 旭市三川 道路盛土および水田内の変形。液状化一流動化による円弧状地滑りの可能性がある(3/20)。

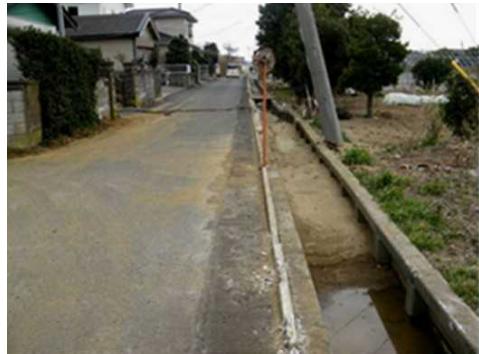
写真35 旭市三川 電柱の脇からの大量の噴砂による水路のダムアップ。水路の変形、道路の変形がみられる。家屋の多くは傾いている(3/20)。

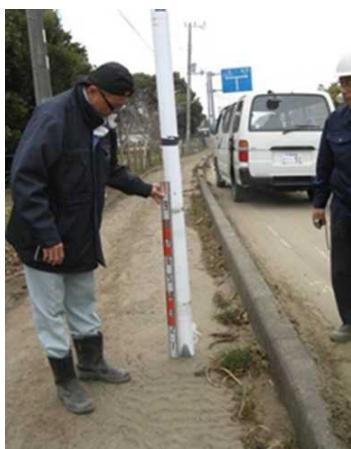
写真36 山武市蓮沼平 支柱についた津波浸水跡と、液状化一流動化により傾いた標識(3/15)。

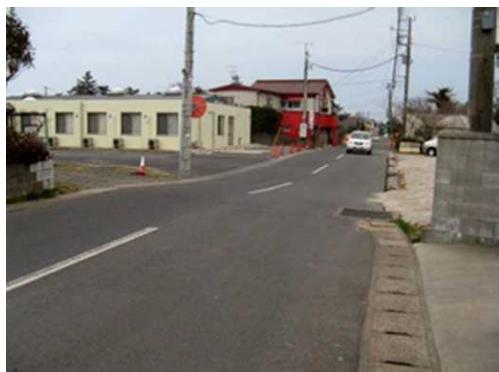
写真37 旭市篠堆 砂鉄採取跡地部分が沈下し、道路には地波がみられる(3/20)。
