能登半島地震の地質環境災害に関する現地調査結果

－その1 地震動の状況および能登有料道路盛土の被害－

風岡 修 楠田 隆 古野邦雄 笠原 豊

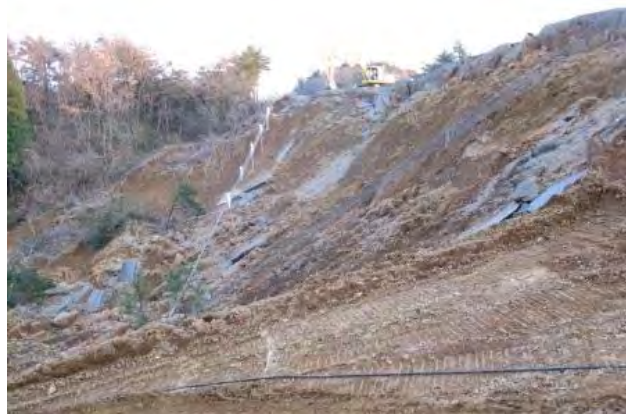
この周囲は中新世前期～中期に形成された別所岳安山岩類で構成されている。地層の一般的な走向傾斜は、ほぼ東西～東北東の走向で北へ約 20 度傾斜している¹⁾。崩壊があった付近の地山は、強く赤色風化した安山岩質火砕岩であり、礫の含有量は 70～75% である。また、礫やマトリックス（礫間充填物）の一部は泥軟岩のように軟らかくなっている。道路は地山の凸部を削り沢に埋めることによって作られた。地震時にこの谷を埋めた人工地層が崩壊した。崩壊土砂が流れ下った沢の中では、谷頭から約 300m のところで毎分数百 L の流量があるので地山での湧水量は比較的多いといえる。これらから、盛土は礫質だがマトリックスが泥質なのでそれほど透水性は良くないものの、周囲の地山には地下水が豊富に含ま

図 4 能登有料道路別所岳 P A 南東の斜面崩壊（谷頭部の盛土部分が崩壊した）

れており、人工地層内にも地下水が豊富に供給されていたことが推定される。これにより、赤色風化し軟らかいマトリックスの泥は含水率が高く、強震動によって液性限界を超え、盛土全体が崩壊し泥流となって流下したものと考えられる。よって盛土層内に地下水が溜まりにくくなるように、透水性の良い粗粒な盛土母材を層状に挟むといった盛土構造にする必要がある。県内でも南部の保田層群などに同様な地層が見られ、このような地層の利用には注意を要する。

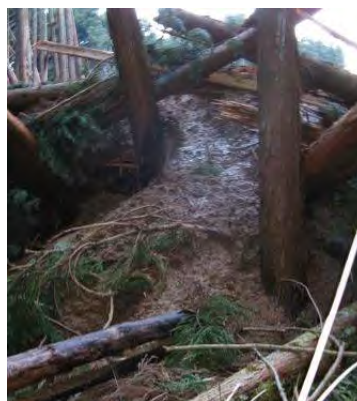
図 5 崩壊堆積物が泥流状となり流下した末端部（粘性が高くゆっくりと流下したため、木は曲がっている）

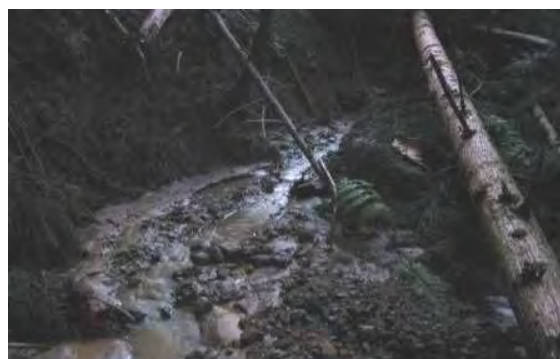
図 6 沢の流水状況（谷頭部に近いにもかかわらず、湧水量が多く、沢水が多い）
