能登半島地震の地質環境災害に関する現地調査結果

－その3 輪島市門前町館～走出および道下での被害状況－

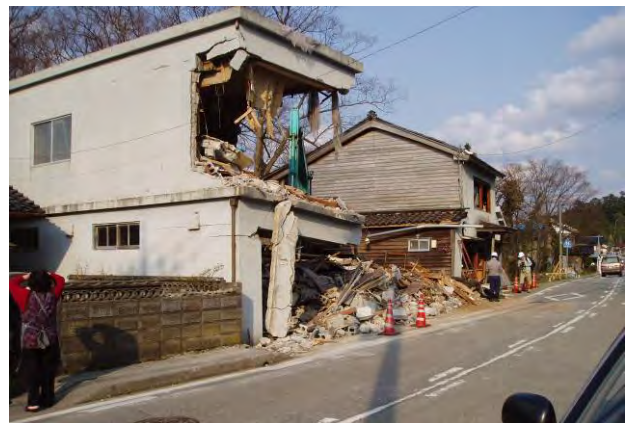
この付近はこの北の八ヶ川の低地よりも数m高い微高地である。この微高地上において、全壊家屋が多数みられた。この付近には丸井戸が多数存在し、地下水水面は地表面から1m程度と高い。また、この地域は地すべり崩壊地の末端部に位置している。よって、地下水位が高く軟弱な崩壊堆積物上に位置することが推定されることから、強震動となったものと推測される。

図3 輪島市門前町館での被害（多くの家屋が東西方向に倒れた）

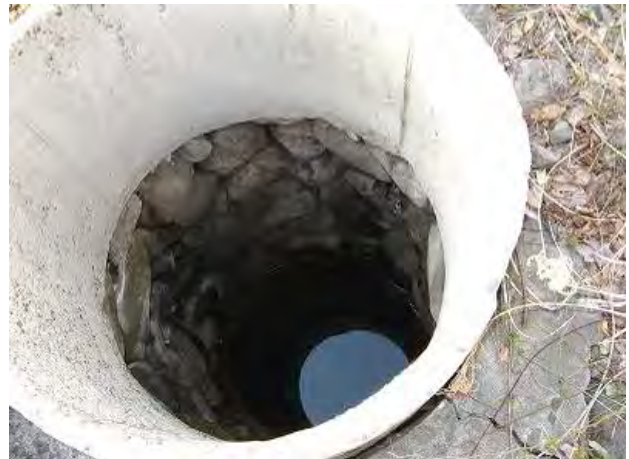
図4 館における丸井戸（地下水位が浅い）

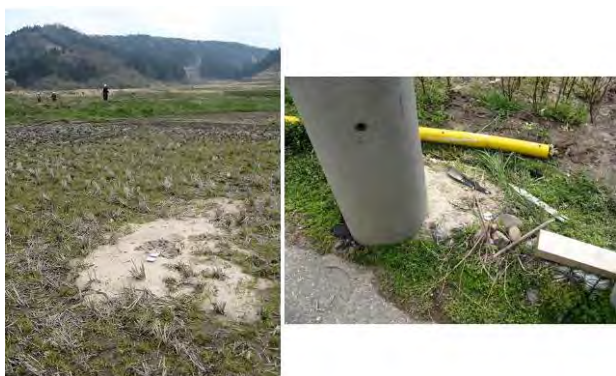
図6 道下地区南部の微高地の裏側にみられた噴砂（砂はアレナイト質の細粒砂である。）

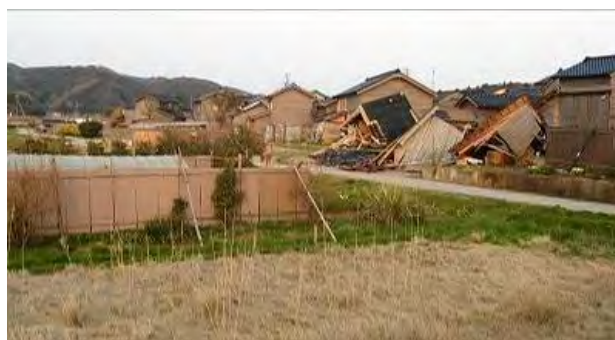
図7 道下北部の微高地下の低地での被害

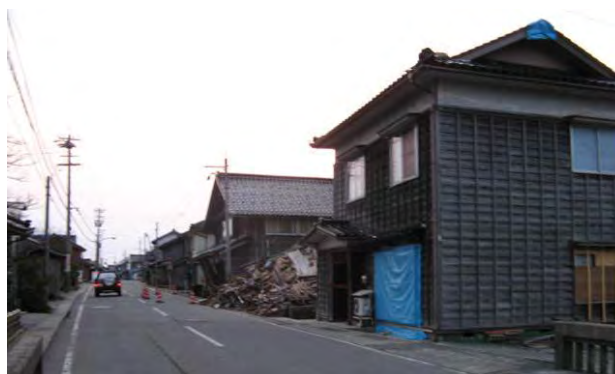
図8 道下西部の微高地の被害状況

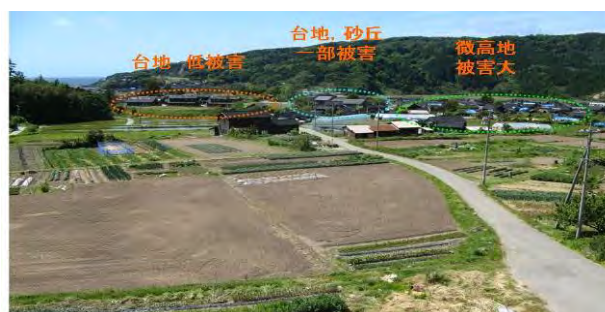
図9 道下の南から見た微高地と被害状況
