# 新潟県中越沖地震の地質環境災害に関する現地調査結果

## —その2 地震動・被害・地質状況—

風岡 修 酒井 豊 古野邦雄 吉田 剛 笠原 豊 楠田 隆

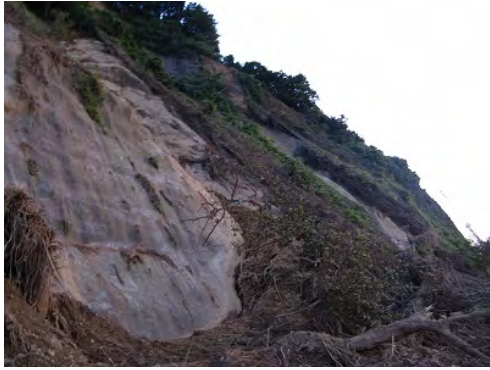
2.1 柏崎市観音岬：地山は硬質軟岩である中新統の椎谷層である。表層風化部が土壌化した部分が強振動によって滑落した(図3)。

図3 柏崎市観音岬付近での斜面崩壊(北緯37度29分2秒, 東経138度37分12秒)

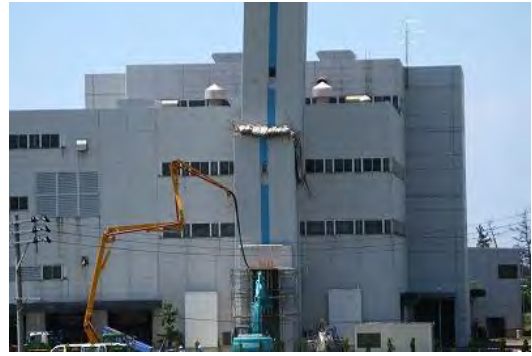
2.5 柏崎市山本の柏崎市清掃工場：荒浜砂丘上に位置する。本工場の鉄筋コンクリート製の煙突が倒れることなく途中で破断した(図7)。

図7 柏崎市山本の市清掃工場煙突の破断(北緯37度23分38秒, 東経138度35分2秒付近)

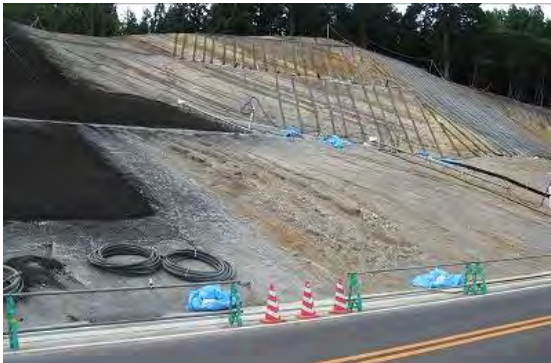
2.2 長岡市大積千本町：地山は鮮新-更新統の魚沼層群であるが、崩壊部分は本層群中の海成泥層部分である。海成泥層は風化すると貝殻状に細かく割れる特性があり、このためこの部分が滑り面となって滑落したものと考えられる(図4)。

図4 長岡市大積千本町付近の国道8号線沿いの斜面崩壊(北緯37度24分51秒, 東経138度42分47秒付近)

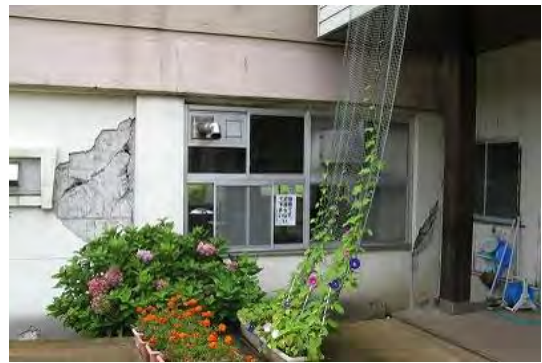
2.6 長岡市小国町七日町の下小国小学校：渋海川沿いの沖積段丘面上に位置する。この付近は、本章の一連の報告のその1にある図1に示す北西方向の地質構造上に位置する。この構造上に大きな揺れが

あった可能性がある。

図8 長岡市小国町七日町の下小国小学校における鉄筋コンクリート製柱・壁の破断(北緯37度19分27秒, 東経138度43分1秒付近)

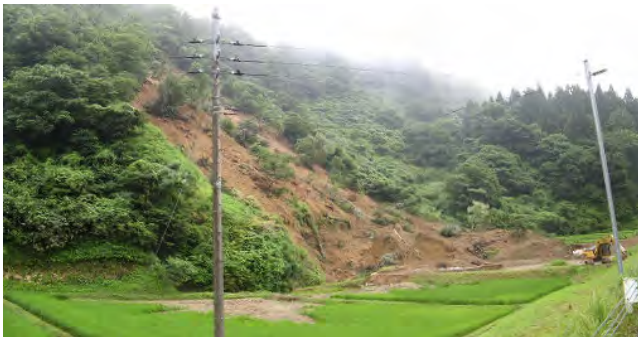
2.3 長岡市小国町芝ノ又川沿い：地山は鮮新-更新統の魚沼層群である。この部分は2004年中越地震時にも崩れた(図5)。

図5 長岡市小国町芝ノ又川沿いの斜面崩壊(北緯37度17分16秒, 東経138度40分44秒付近)

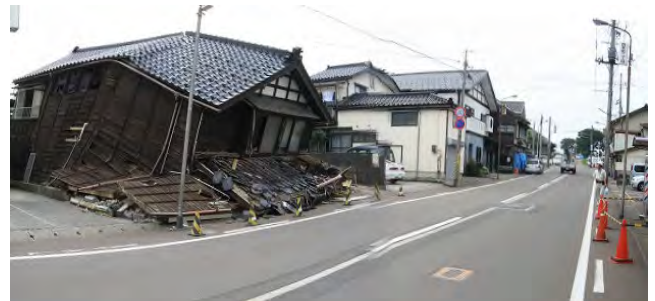
2.7 柏崎市新橋：柏崎市街地の砂丘から内陸側に降りた沖積低地部に多数の倒壊家屋がみられた(図9)。

図9 柏崎市新橋での木造家屋の倒壊(北緯37度22分1秒, 東経138度32分58秒付近)

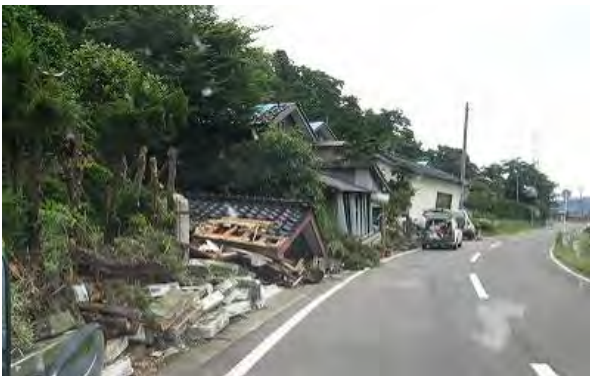
2.4 西山町新保：柏崎市～刈羽村では、背斜部分が丘陵・砂丘、向斜部分は沖積低地となっている。丘陵・砂丘下部の沖積低地との境界付近に集中的に家屋の倒壊がみられた(図6)。報道は少ないが、旧西山町では被害程度が著しい。

図6 西山町新保での木造家屋の倒壊(北緯37度26分43秒, 東経138度38分26秒付近)

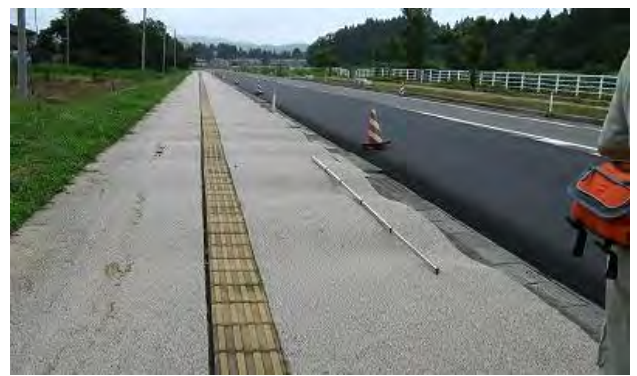
2.8 柏崎市堀：沖積谷の中を通る県道に規則的な波状変形がみられた。凸部は円筒系をなし(図10)、地盤改良のパイル部分の抜け上がりと思われる。

図10 柏崎市堀付近の県道73号線の波長2m程度の波状変形(北緯37度19分56秒, 東経138度34分55秒)
