新潟県中越沖地震の地質環境災害に関する現地調査結果 —その4 柏崎市長崎での液状化—流動化被害の詳細調査結果—

風岡 修 吉田 剛 笠原 豊 古野邦雄 酒井 豊 川辺孝幸* (*山形大学地域教育文化学部)

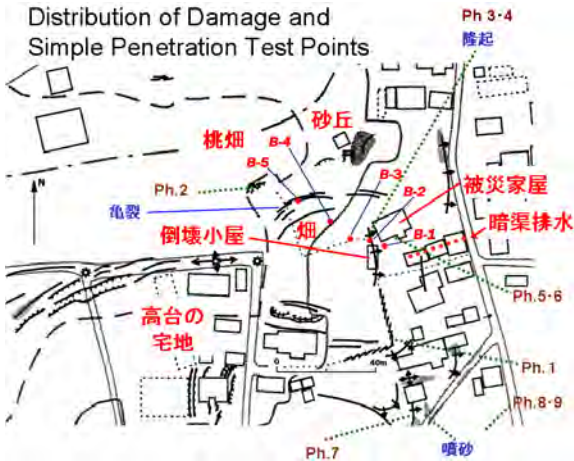
図 1 被害地周辺の状況と貫入試験の位置

調査地は柏崎市長崎集落の北東部(北緯 37 度 24 分, 東経 138 度 36 分付近)の砂丘斜面東翼の下部に位置する。噴砂や古家の倒壊といった被害状況から, 揺れは河角の震度階 9 である。被災家屋は斜面の東端に位置し, この西には比高約 0.75m 高い畑が広がる。さらに西には畑から約 2m 高い宅地がある。畑の北隣には比高約 2m 高い桃畑と比高差 3~4m 程度の砂丘がある。この桃畑・砂丘の南端に斜面の走向に延びるオープンクラックがみられる(図 1¹⁾)。また, 畑と家屋の段差の部分では, 段の下が約 0.5m 隆起した。この隆起部分が家屋の土台にかけ(図 3・4), 土台が数十 cm 持ち上がり, 建物全体に歪を生じさせた(図 5)。また小屋も土台が持ち上げられ強震動とも重なり倒壊した(図 3)。被災家屋南東の小屋は, 西端が地面のオープンクラックによって土台の一部が割れただけで, 建屋は無傷であった。また所有者から以下のような証言を得た。①この付近は, 数年前から湧水が発生し, 冬は湧水により雪が融けて積もらなくなった。②南の小屋は水が湧き出るので暗渠排水を施した。③2004 年中越地震では今回被災した家屋の中央部で土台が持ち上がった(図 6)。④裏の畑のところはかつて 2 階の天井ほどの高さの砂山だった。国道 8 号線を作るときに砂を取って今のような畑になった。

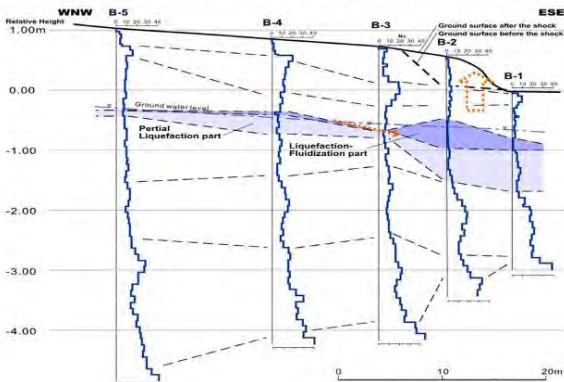
図 2 貫入試験結果

1)。その結果(図 2)は以下のとおりである。①宅地部分(B-1)では, 表層の 20cm は $N_c=9$ 程度とややしまっているが, 深度 1.6m 付近までは $N_c=1-4$ と緩い。深度 1.8-2.7m では $N_c=20$ 程度, 2.8m 以深では 30 以上とよくなり礫質となる。地下水位は深度 0.6m であった。②隆起部分(B-2)では深度 2.2m までが $N_c<4$ と緩く, 特に, 深度 1-1.5m では $N_c=0$ であった。この部分に液状化した砂が流動化し注入され盛り上がったものと思われる。深度 2.2-3.5m では $N_c=14-20$ 程度としまり, 深度 3m 以深では $N_c>30$ となり礫質となる。③畑(B-3~B-5)では土壌層部分を除き深度 1m 付近までは $N_c=10-20$ としまっている。深度 1.2-1.5m に $N_c=4-6$ 程度の緩い部分がある。深度 1.5m-3.5m では $N_c=10$ 程度と少ししまり, 深度 3.5m をこえると $N_c=15-20$ 程度, 深度 5m 付近以深では $N_c>30$ とよくなり礫質となる。なお, 地下水面は家屋の付近に比べて 0.1-0.2m ほど高い。

Geological Section by the Simple Dynamic Cone Penetration Test
Liquefied sediments injected in bottom of slope and the bottom uplifted.

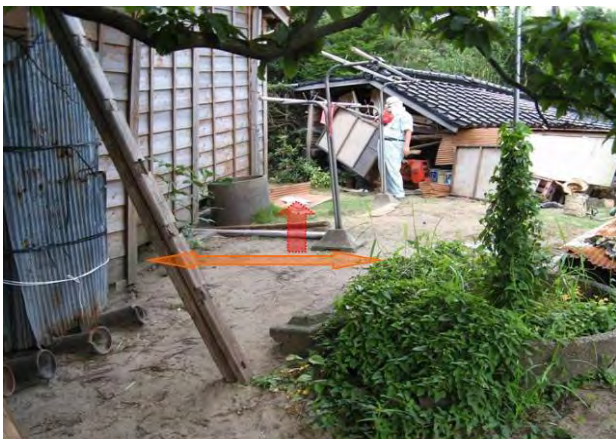
図 3 図 1 の Ph3 地点の写真 (隆起に伴い手前の家屋は傾き, 奥の小屋は倒壊した。)

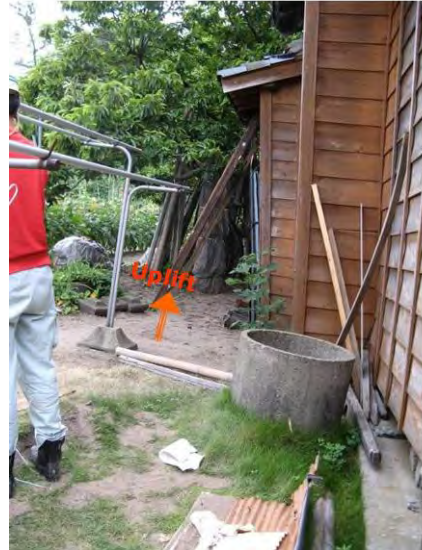
図 4 図 1 の Ph4 地点の写真 (隆起に伴い家屋が傾いている。)

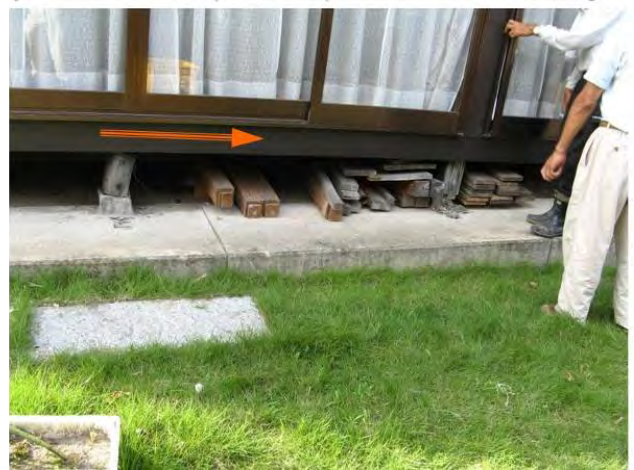
図 5 図 1 の Ph5 地点の写真 (家屋の左側の土台の下が隆起し, 家全体が右へ動いて歪み, 戸が閉まらなくなった。)

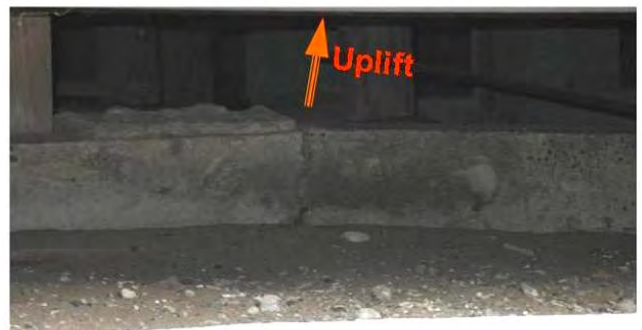
図 6 図 1 の Ph6 地点の写真 (被災家屋の土台部分。2004 年中越地震時にこの部分の土台が盛り上がったとのことである。)
