I-4 液状化危険度マップの作成

## 建築WG経過報告

### 調査経過報告

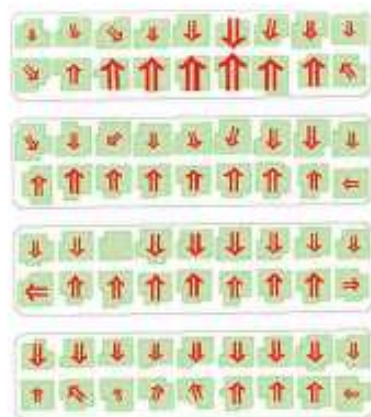
浦安市で液状化・傾斜被害があった地区の約9,000棟で実施。

傾斜方向の例

3Dレーザ測量及び家屋の傾斜方向調査から、多くの家屋が直近の隣接家屋方向または道路と反対側に傾斜している傾向が確認された。

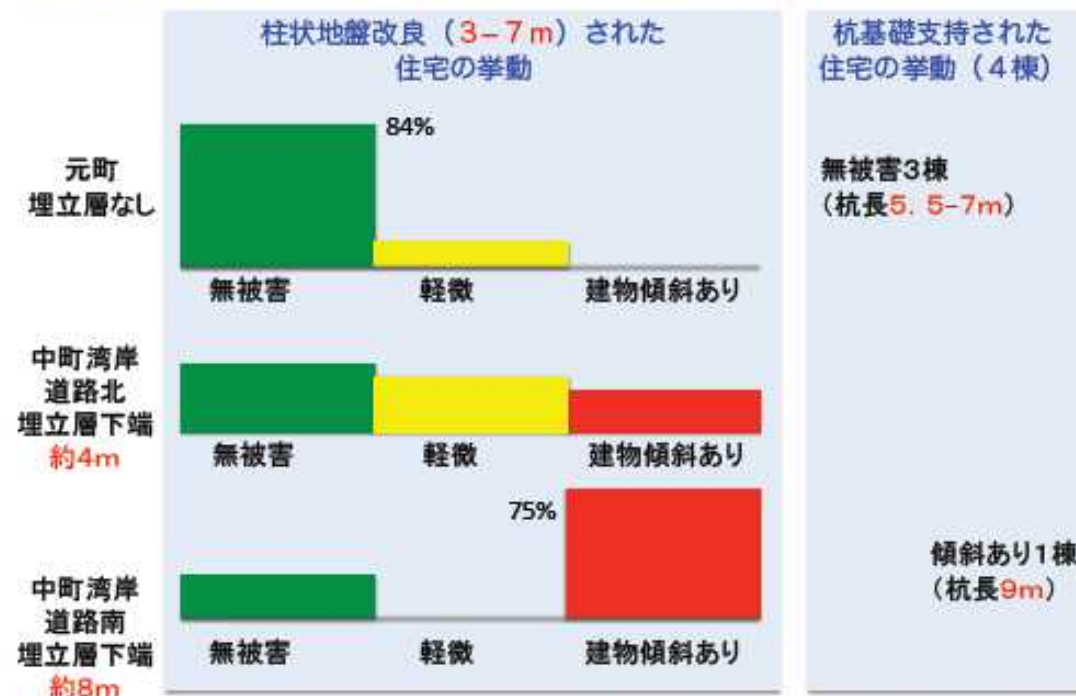
液状化層（埋立層）の下部地盤まで地盤改良や杭先端が十分届いていない場合に被害が認められる傾向。さらに、データを収集して検討。

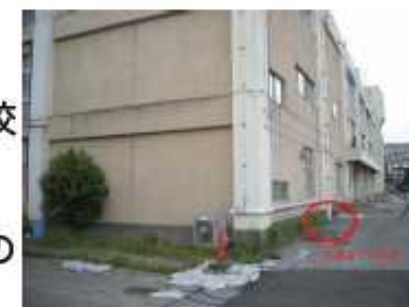
入船南小学校  
(PHC、地盤改良有り)

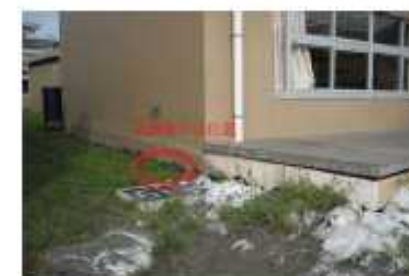
高洲小学校  
(SC+PHC、地盤改良なし)

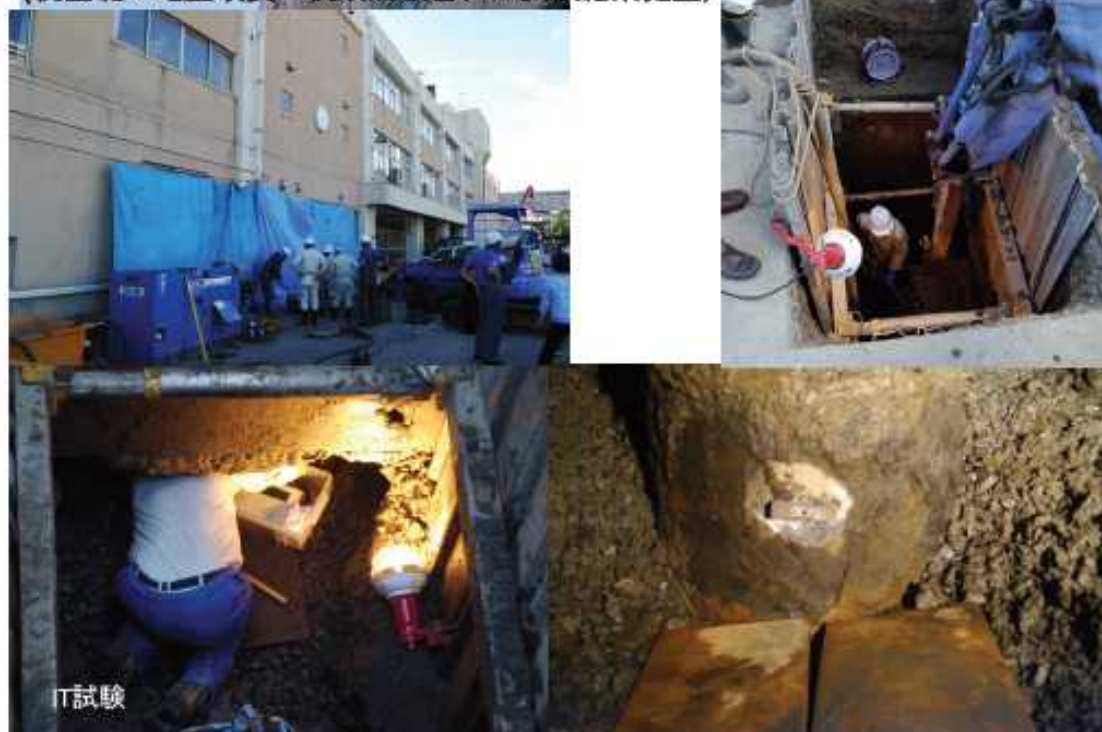
### III-1-7 杭の健全性調査—入船南小学校 (杭基礎+地盤改良：杭頭無被害、IT試験結果健全)

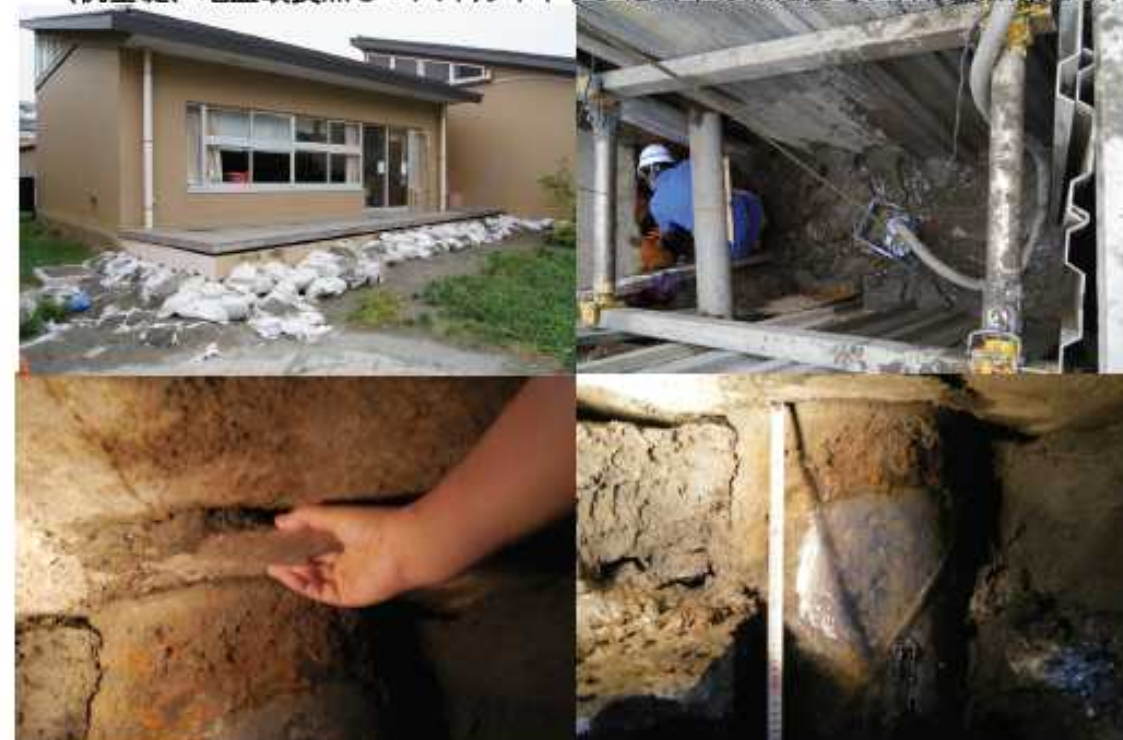
### III-1-8 杭の健全性調査—高洲小学校 (杭基礎、地盤改良無し：パイルキャップに若干の剥離あり、IT試験結果健全)

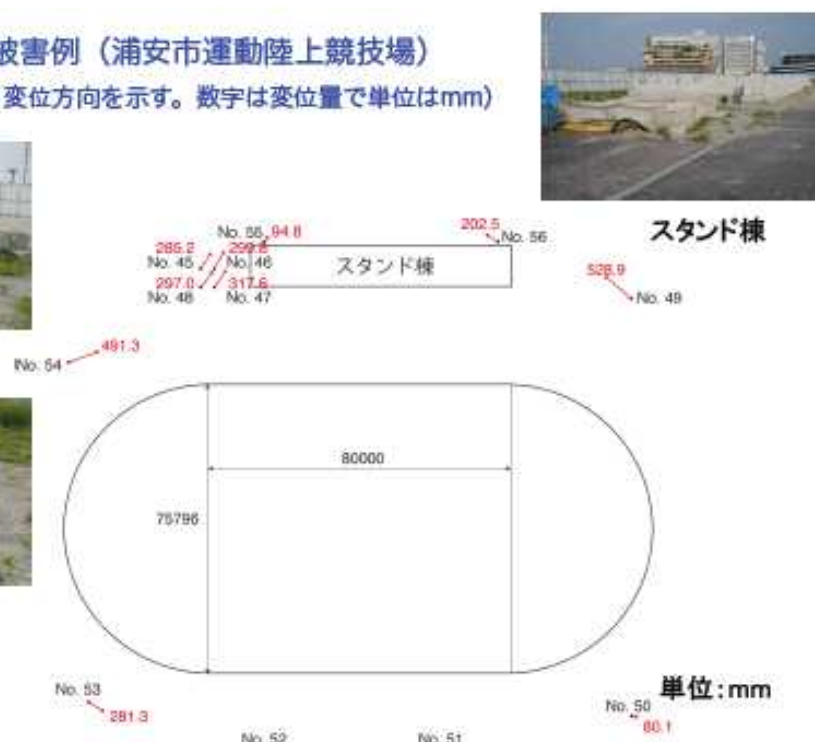
### III-1-9 建設中の杭被害例（浦安市運動陸上競技場） (赤の矢印が杭頭変位と変位方向を示す。数字は変位置で単位はmm)

施工中で杭頭が基礎に繋がっていない杭および杭頭が基礎に繋がっている杭が地盤変形の影響で大きく移動し被害を受けている可能性が高い。詳細調査計画中。

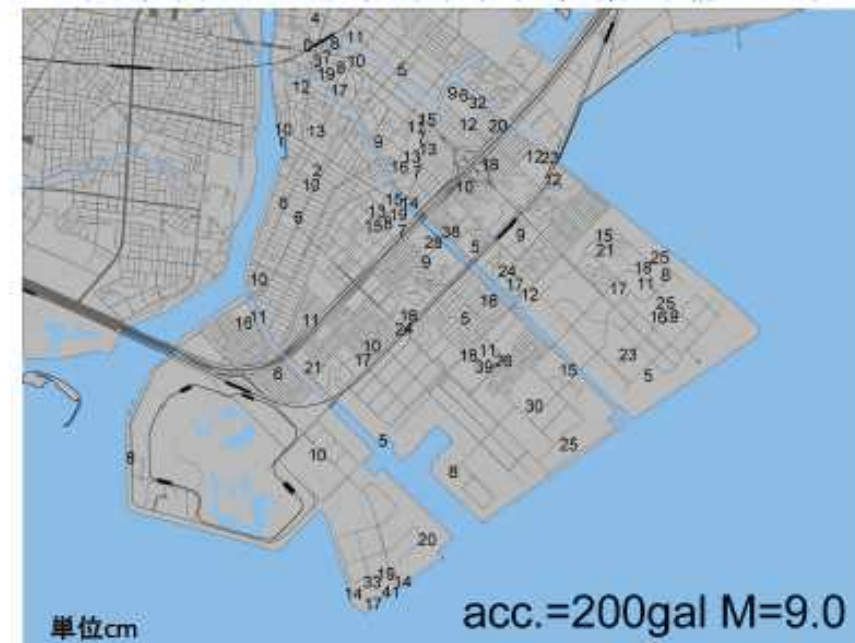
元町の非液状化地域でも液状化と判定された地点が多く、やや安全側の評価。  
中町、新町ではすべて液状化と判定され、沈下量は5-41cm。今後更に検討。  
各地区の推定地盤沈下量Sと建物被害との関係を検討予定。
