# 計画的処理完了期限後に発見された 継続保管事例

令和3年10月

環境省 環境再生・資源循環局 廃棄物規制課  
ポリ塩化ビフェニル廃棄物処理推進室

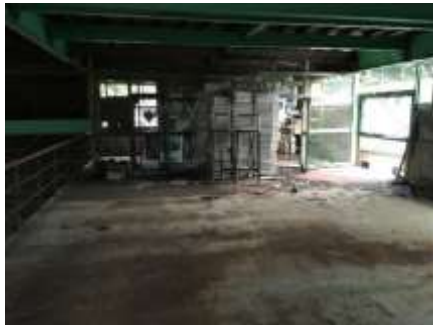
| | 事例の概要 | 写真 |
|---|---|---|
| 1 | <p>低圧進相コンデンサーを処分するにあたり、微量PCB含有の可能性について調査していたところ、<b>休止設備に古い高圧コンデンサーが残っている</b>ことに気づき、メーカーに問い合わせ<b>高濃度PCB機器であることが判明</b>した。この事業所はJESCO未登録台帳に記載された事業所であった。</p> | <p>発見されたコンデンサー</p> |

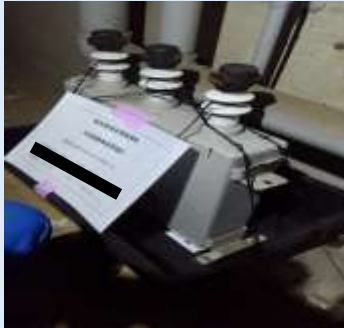
| | 事例の概要 | 写真 |
|---|---|---|
| 2 | <p><b>空き家代執行</b>で建物解体を計画。準備のため建屋内部を調査したところ、<b>2階電気室内で接続された高濃度PCB高圧進相コンデンサー</b>を発見。木床が腐食して危険であり、また電気室前にはアスベスト含有石こうボードが山積みされていたため、建物解体時に搬出して自治体で継続保管した。この建屋はJESCO未登録台帳に記載された場所であった。</p> | <p>残置されていた電気室</p> <p>発見されたコンデンサー</p> |

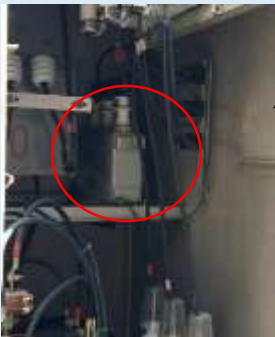
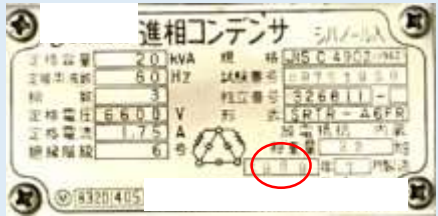
| | 事例の概要 | 写真 |
|---|---|---|
| 6 | <b>1980年代に竣工された建物</b> 。竣工数年後に高圧進相コンデンサーが故障し、 <b>更新したコンデンサーが1960年代の物だった</b> 。 <b>銘板の読み間違いにより、80年製だと認識していた</b> 。事業者が委託先に低濃度PCB機器調査の指示を出し、主任技術者とは別の電気技術者が調査したところ、高濃度PCB含有高圧コンデンサーが使用中である事を発見した。 | <p>発見されたコンデンサー</p> <p>製造年を読み間違えた銘板</p> |

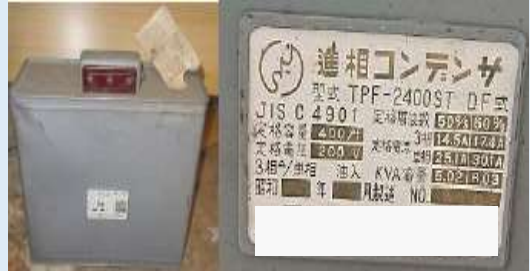
| | 事例の概要 | 写真 |
|---|---|---|
| 1 | 地方鉄道会社において社内の清掃コンテストがあり、その一環で倉庫の整理をしたところ <b>倉庫の奥</b> に保管されている <b>コンデンサー4台</b> を発見した。 | <p>鉄道会社にて発見されたコンデンサー</p> |

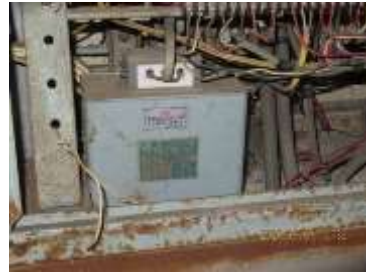
| | 事例の概要 | 写真 |
|---|---|---|
| 2 | 自治体所有の <b>廃ポンプ場</b> に建物建設計画があり、ポンプ場撤去のため <b>制御盤内</b> を確認したところ高濃度PCB低圧進相コンデンサー(9kg)を発見した。 | <p>制御盤内に低圧進相コンデンサーが発見された</p> |

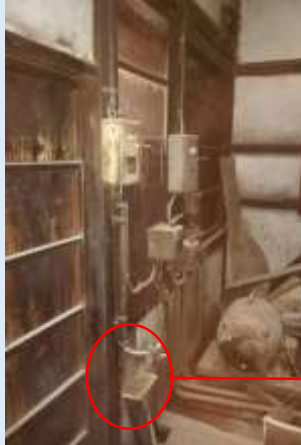
| | 事例の概要 | 写真 |
|---|---|---|
| 3 | 工場内の安定器調査でPCB含有不明の調査回答があり、所管自治体が現場調査を実施。安定器は非PCB含有であったが、 <b>壁面の電動機器用電源設備</b> に、銘板が脱落した <b>低圧進相コンデンサー</b> (重量3.2kg)を発見。事業者が分析会社へ分析依頼した結果、高濃度PCB含有判定であった。 | <p>コンデンサー上部の銘板が脱落していた</p> <p>コンデンサー設置場所</p> |

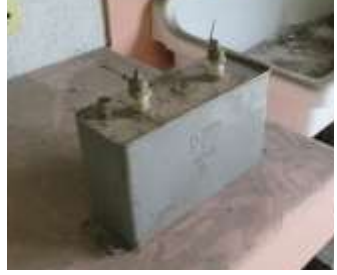
| | 事例の概要 | 写真 |
|---|---|---|
| 5 | 溶接機製造メーカーから低濃度PCB含有コンデンサーが内蔵されていると回答があった <b>溶接機</b> 。低濃度PCB廃棄物として処理するため、収集運搬業者と協議したところ高濃度PCB廃棄物ではないかとの指摘を受け、コンデンサー製造メーカーに確認したところ高濃度PCBを使用したコンデンサーであることが判明した。 | <p>溶接機</p> <p>内蔵されたコンデンサー</p> |
