平成 22 年度
塩浜 2 丁目護岸モニタリング調査結果

平成 22 年 11 月

海岸高潮対策事業の状況について (市川海岸塩浜2丁目)

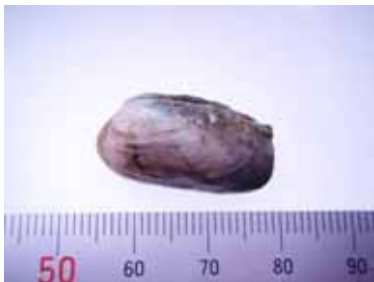
3年8ヵ月後の観察
(測線上で1個体)

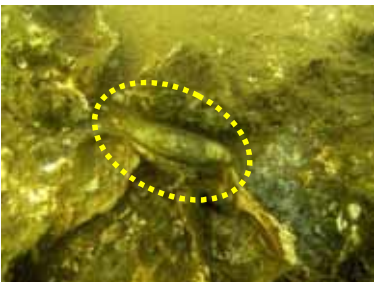
約4年後の観察
(測線上で1個体)

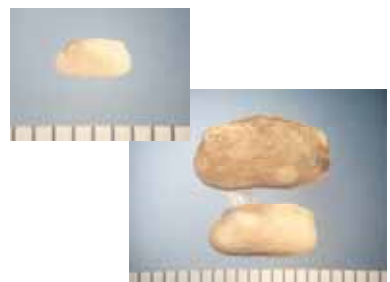
約4年後の採取分析
(中潮帯1個体、低潮帯2個体)

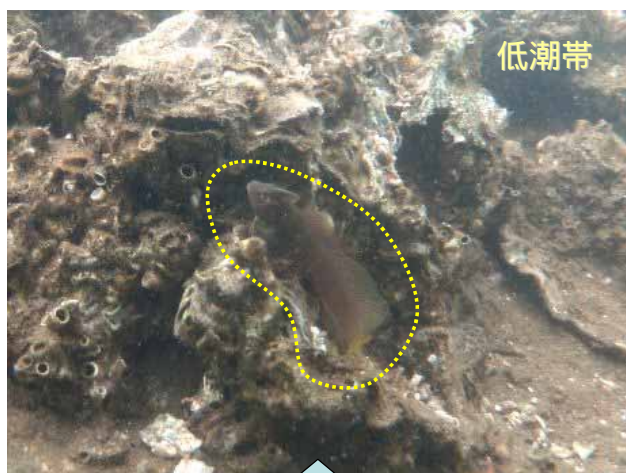
カキ殻の間隙を成育場として利用しているトサカギンポ

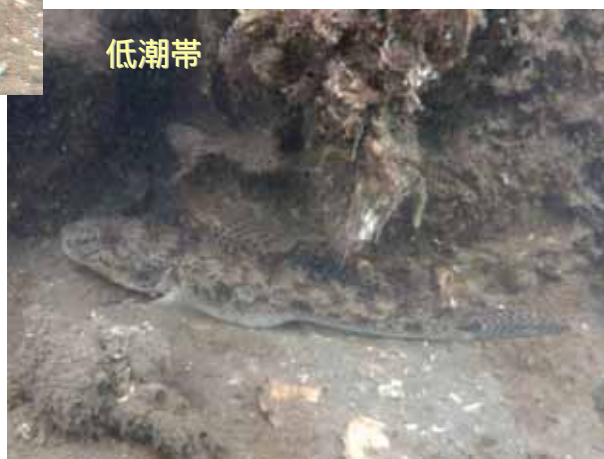
石積の間隙を隠れ場として利用するマハゼ

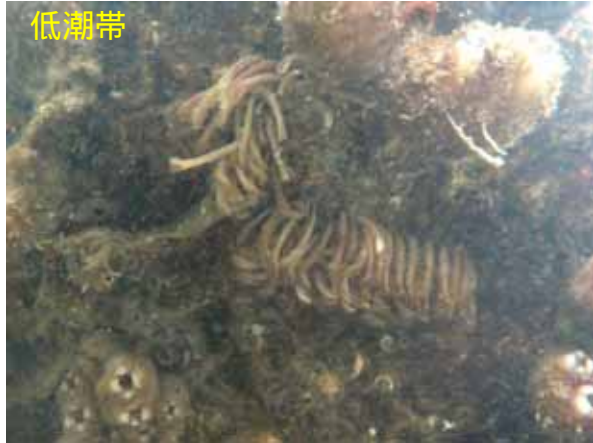
低潮帯

石積み及びカキ殻に産み付けられたアカニシの卵: 施工後約4年

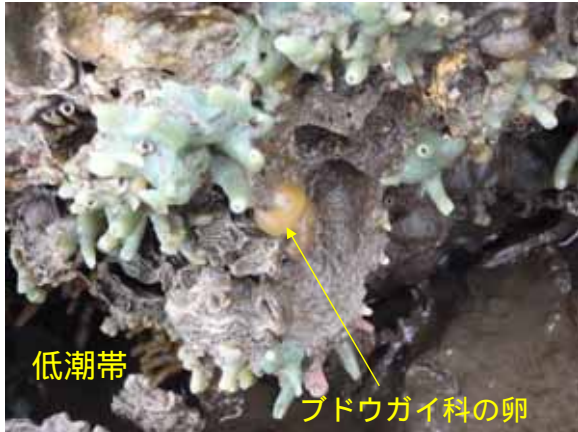
低潮帯

石積み及びカキ殻に産み付けられたブドウガイ科の卵

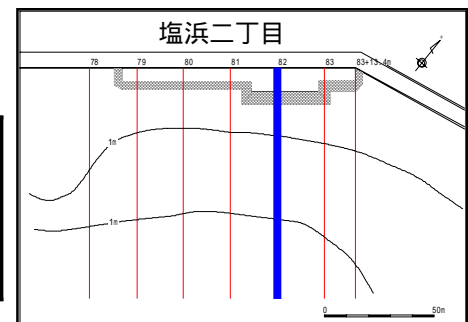
のり先における著しい地形変化はみられない。

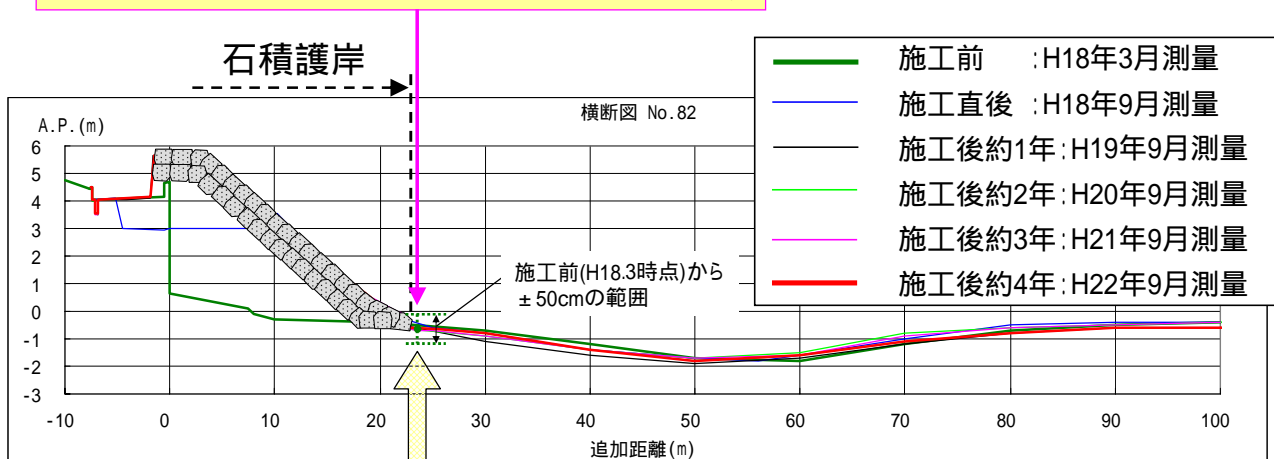
施工前(H18年3月)と比較して4年後(H22年9月)の地形変化は -15cmであった。

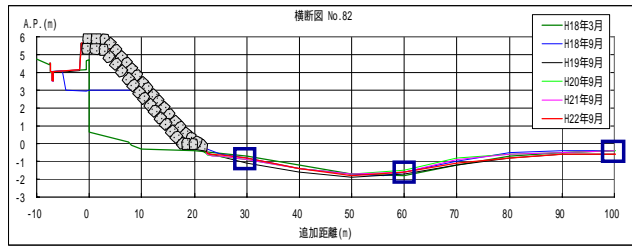
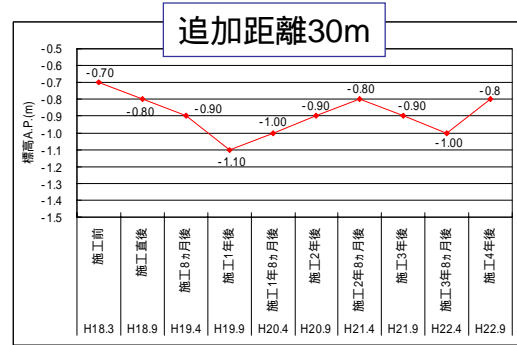
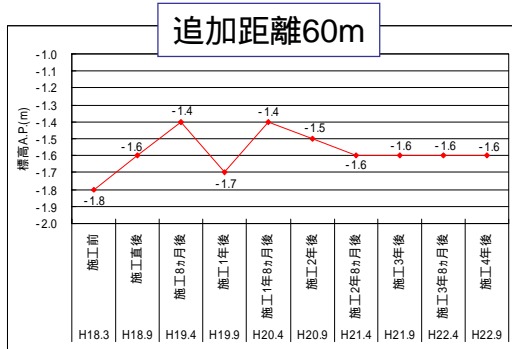
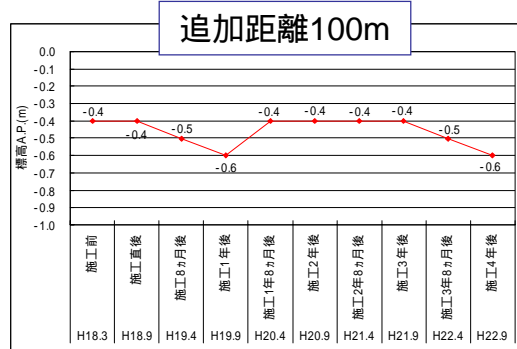
1工区（測線 82）の各地点地盤高の変化

石積護岸沖合の各地点の地盤高の変化を時系列でみると、侵食・堆積に一定の傾向はみられない。

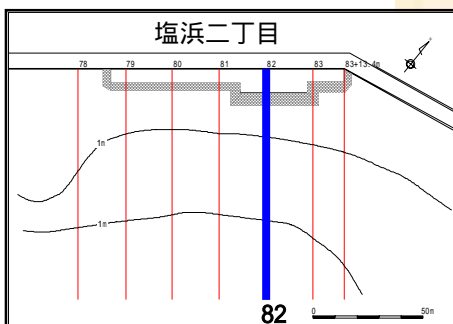
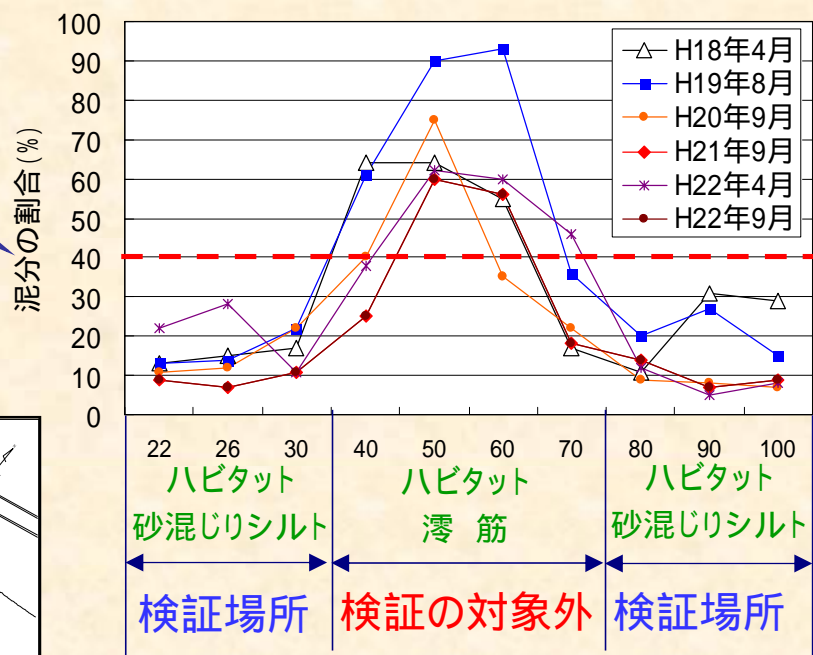
1工区 (測線No.82) における泥分の割合の変化

検証基準:
検証場所における泥分の割合が40%を超えないこと。
