## 5. モニタリング調査結果

## 5.1 波浪・流況

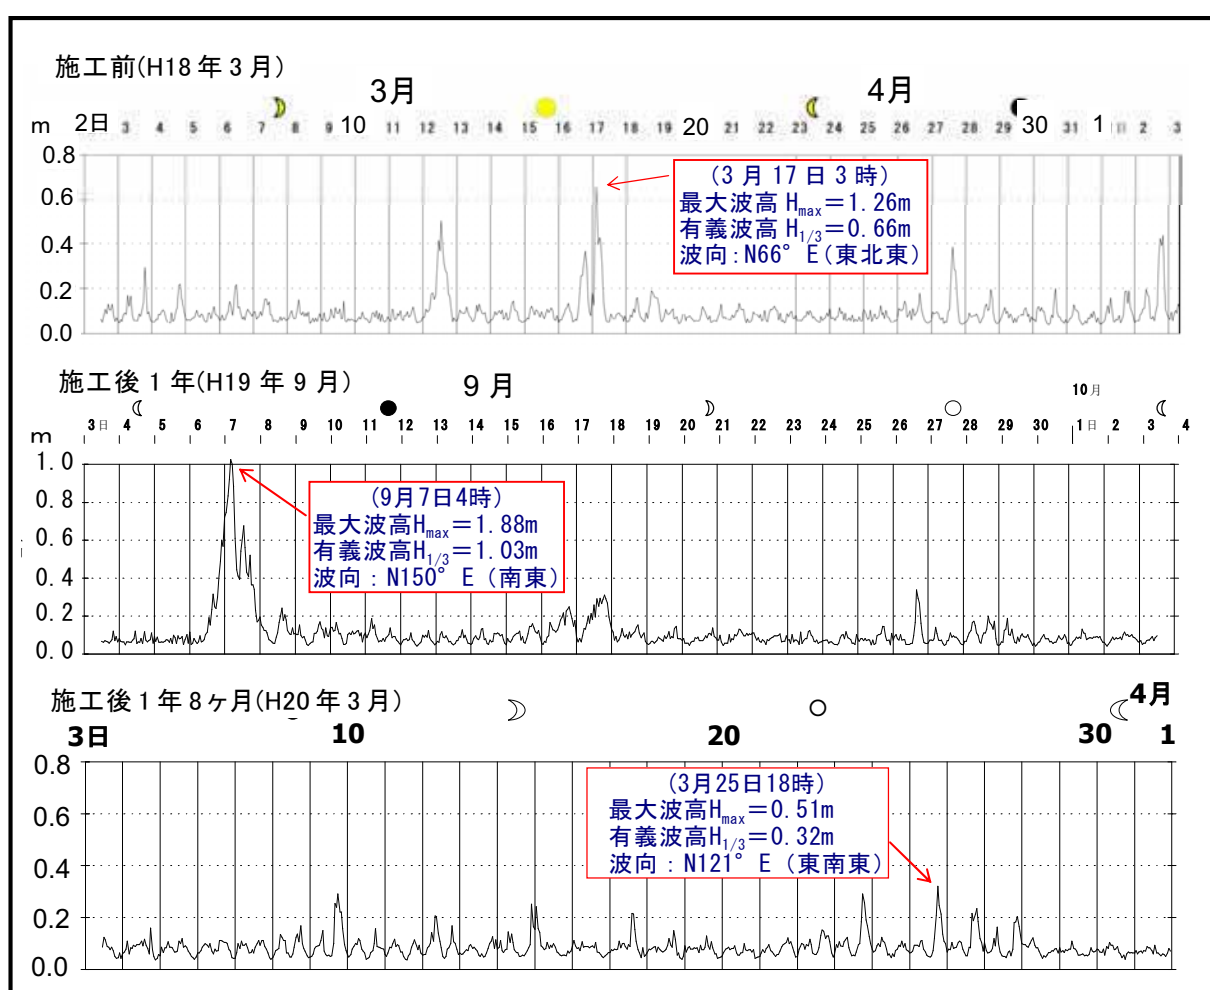
図 5.1.1 波高の経時変化(有義波高)

図 5.1.1 をみると、施工前 3 月調査では低気圧の通過に伴う波高増大が 4 回程度見られた。施工後 1 年の調査では 9 月 6 日から 7 日にかけて台風の接近に伴い、施工前の観測から最も大きな波高が観測された。また施工後 1 年 8 ヶ月調査では例年観測される冬季から春季にかけての強い南より季節風がなく、最大の有義波高は 0.3m 程度であり、全体として波高は低かった。

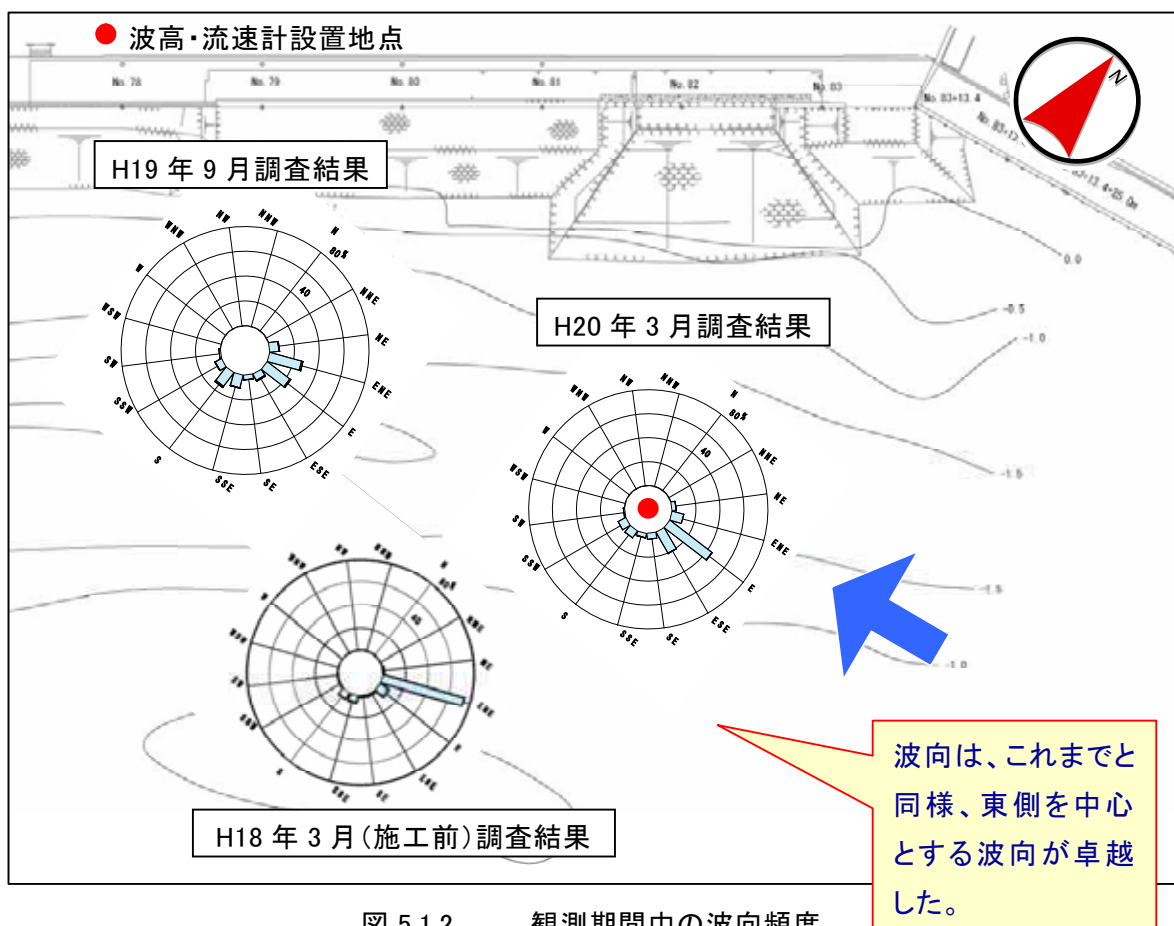
図 5.1.2 観測期間中の波向頻度

図 5.1.2 は、観測期間中に記録された波向きの頻度を表している。東北東～東の波向が卓越しており、護岸に沿って延びる滞筋と同じ向きの波向が最も多く確認され、3 時期とも同様の傾向がみられた。

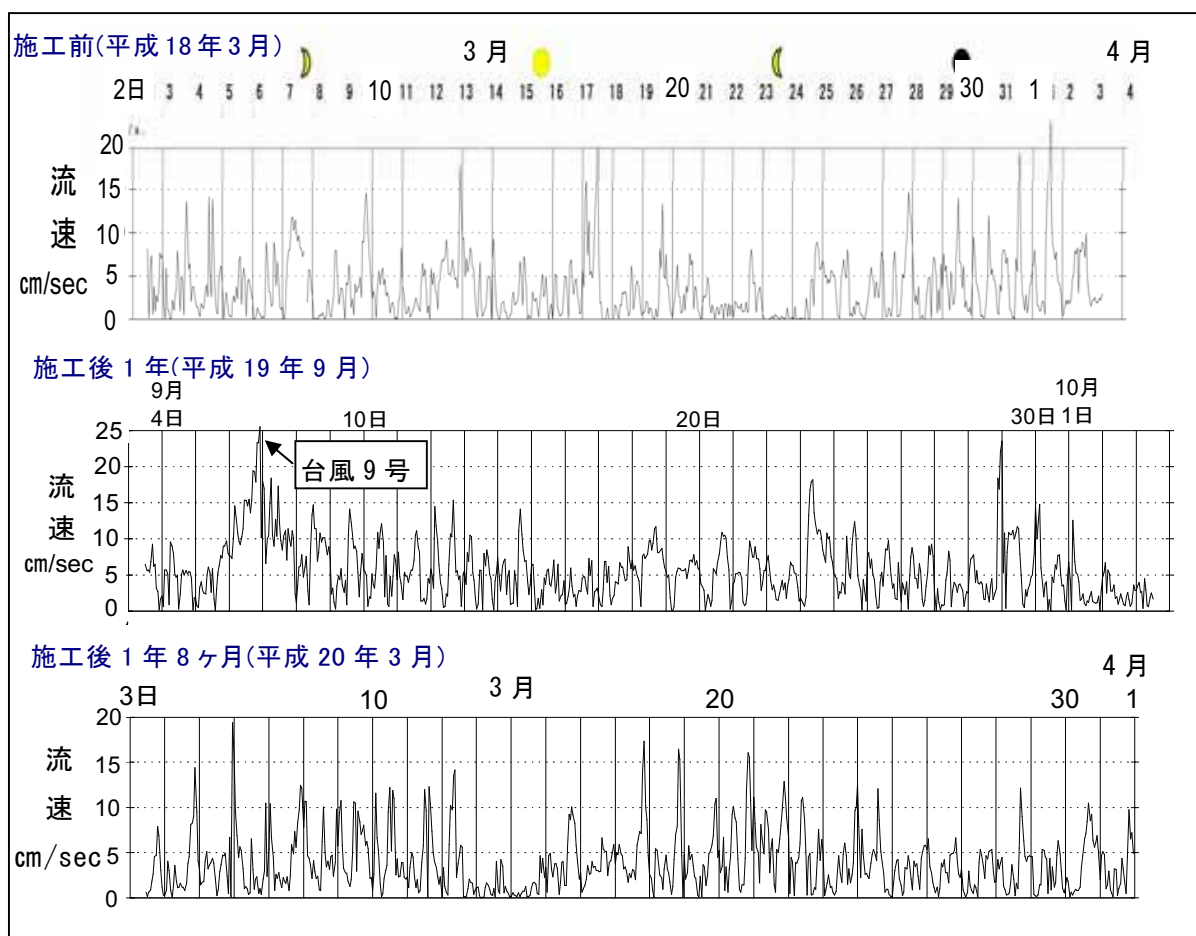
図 5.1.3 海底上 0.5m 層における流速の経時変化

平均流速は、3.6～5.6 cm/secの範囲であり、施工1年後の平成19年9月の平均流速が最も大きくなっているが、これは台風9号の来襲時の高波浪に起因する流速値の増大が平均値を押し上げているためである。また、施工1年8ヵ月後の平成20年3月は3.9cm/secと、施工前と同程度の平均流速値であった。

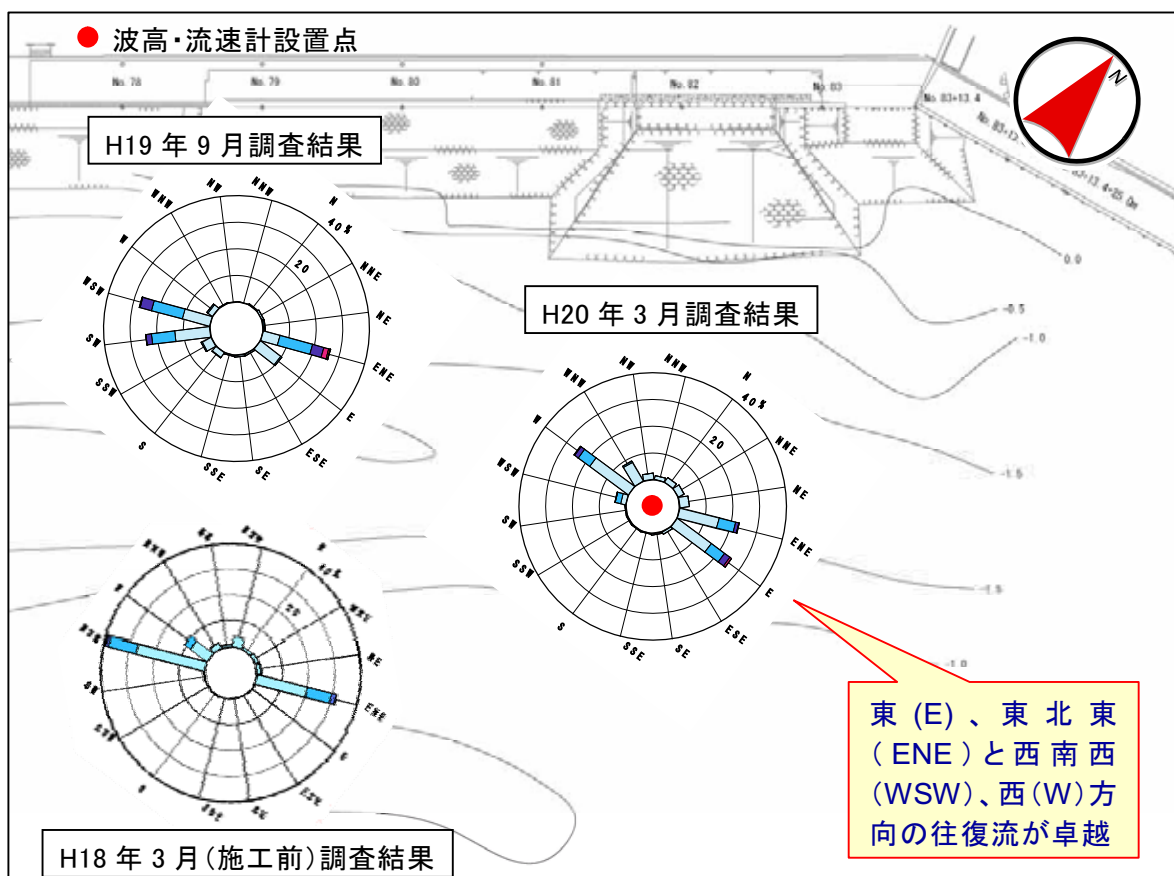
図 5.1.4 観測期間中の流向頻度(海底上 0.5m 層)

図5.1.4によれば、3時期の調査とも流向は東北東、東と西南西、西の往復流が卓越しており、護岸に並行する滞筋に沿い、潮の干満によって流れが往復している様子が分かる。

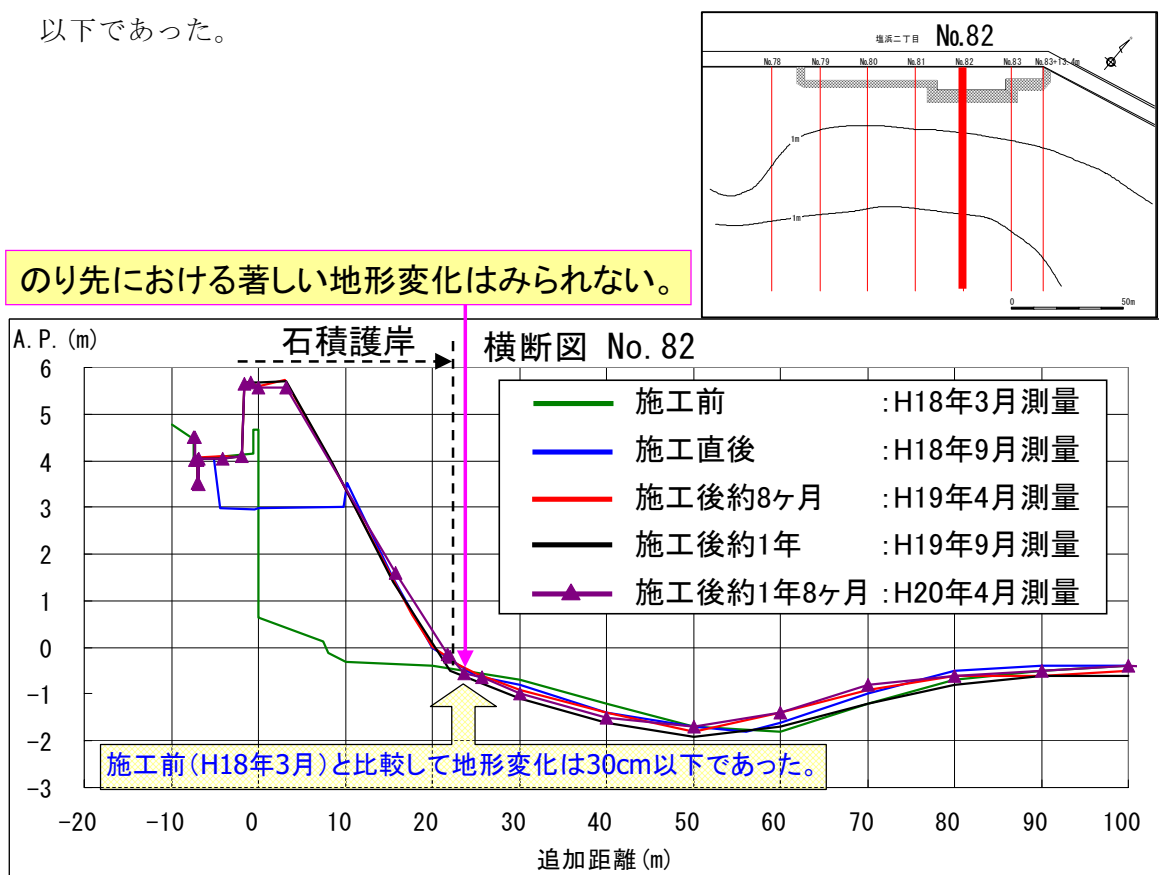
図 5.2.1 測線 No.82 における海底地形断面の比較

検証箇所である、のり先における施工前と施工後約 1 年 8 ヶ月の地形変化は、30 cm 以下であった。

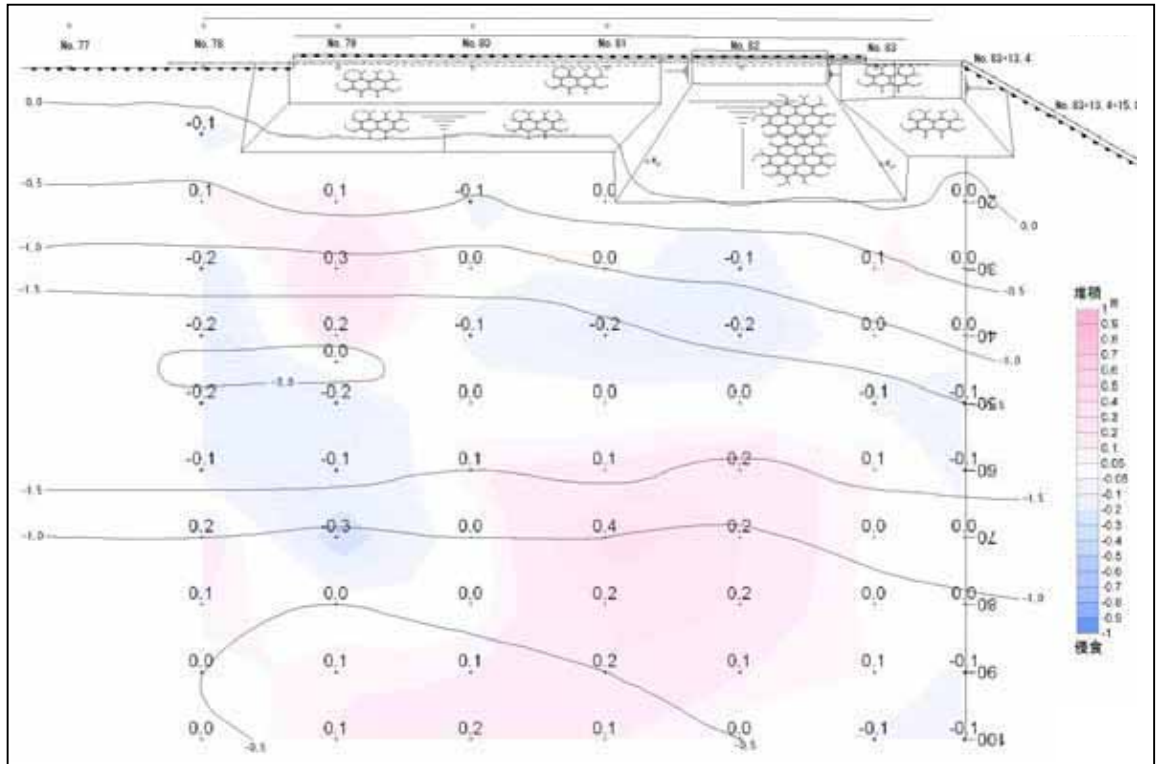
図 5.2.2(1) 工事区域東側(1工区)周辺の面的な地形変化(H18年3月とH18年9月の比較)

図 5.2.2(1)は、平成 18 年 9 月測量結果（施工後約 1 ヶ月）までの侵食堆積分布図であるが、大部分の範囲で 10～20 cm の変化量となっており、著しい地形変化はみられない。

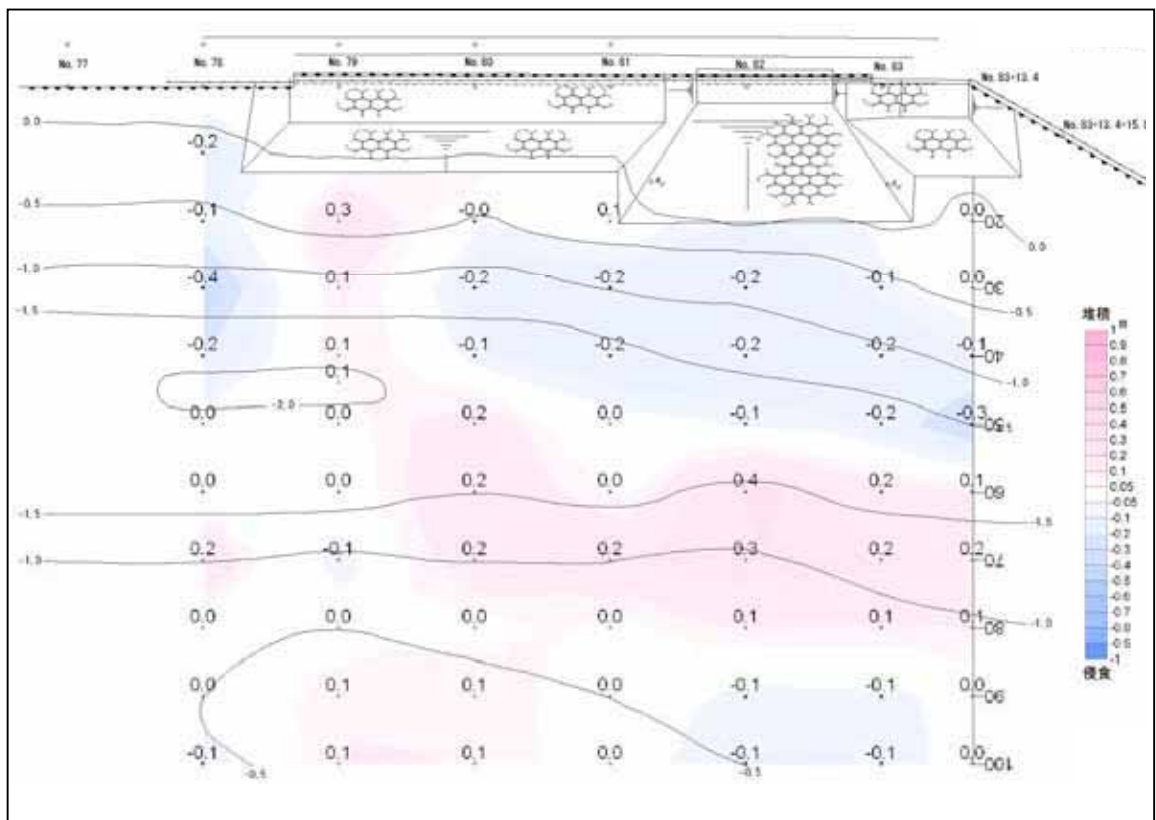
図 5.2.2(2) 工事区域東側(1工区)周辺の面的な地形変化(H18年3月とH19年4月の比較)

図 5.2.2(2)は、平成 19 年 4 月測量結果（施工後約 8 ヶ月）までの侵食堆積分布図であるが、濬筋の岸側斜面部（離岸距離 40～50m）でわずかに侵食し、沖側の斜面部で堆積傾向が見られる。

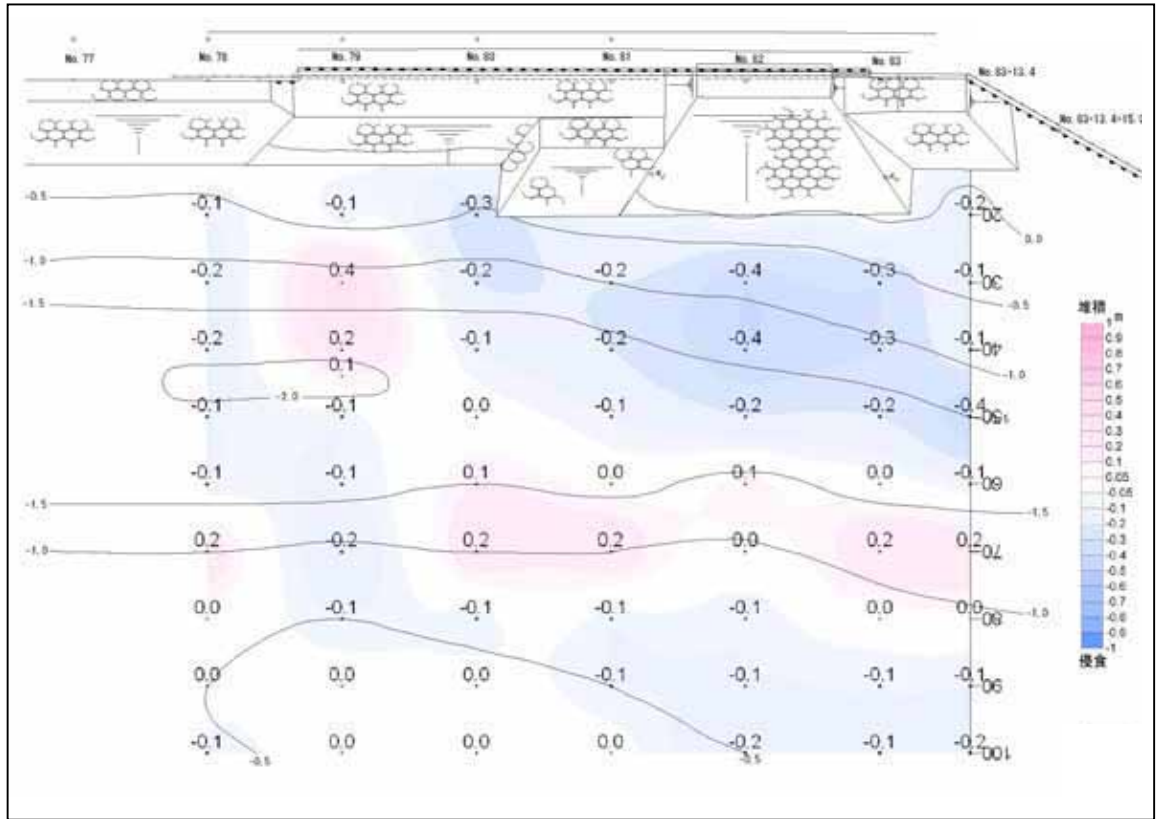
図 5.2.2(3) 工事区域東側(1工区)周辺の面的な地形変化  
(H18年3月とH19年9月～台風通過前～の比較)

図 5.2.2(3)は、平成 19 年 9 月測量結果（施工後約 1 年）までの侵食堆積分布図であるが、濬筋の岸側斜面部（離岸距離 40～50m）では引き続き侵食し、沖側の斜面部でわずかな堆積傾向が見られる。

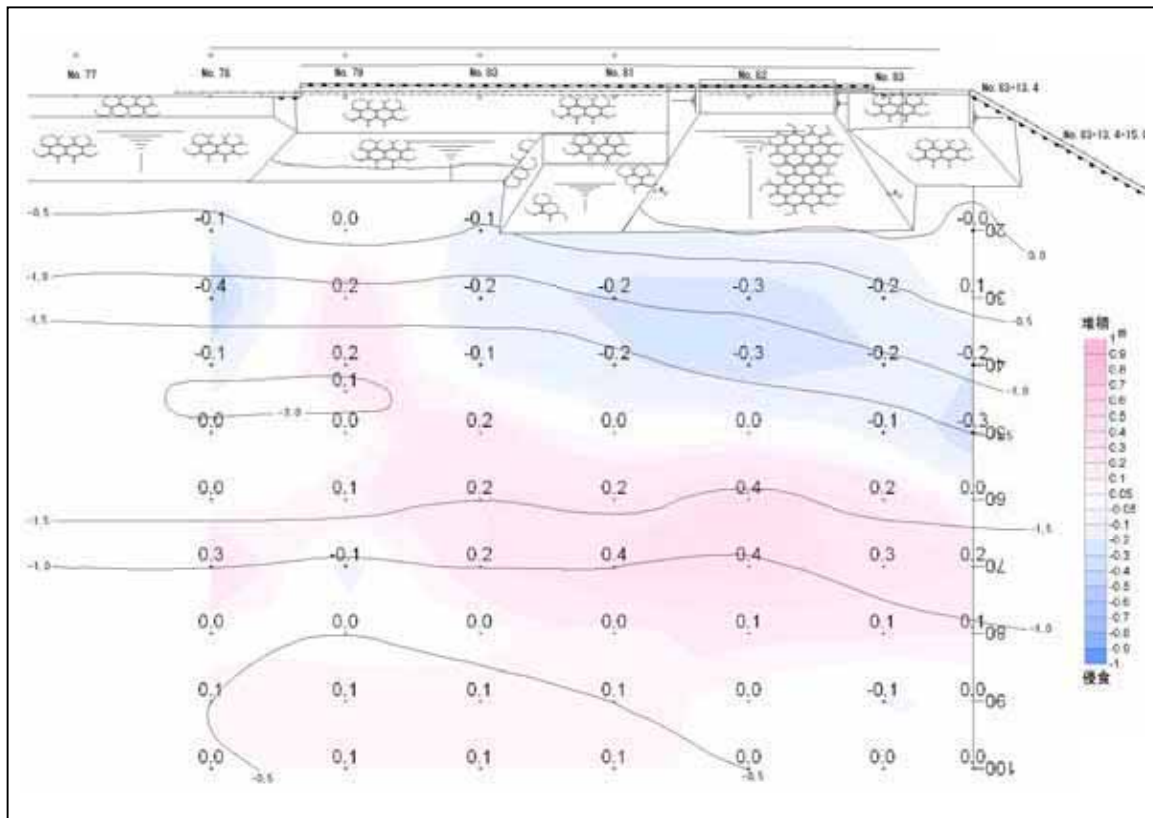
図 5.2.2(4) 工事区域東側(1工区)周辺の面的な地形変化(H18年3月とH20年4月の比較)

最後に、図 5.2.2(4)に平成 20 年 4 月測量結果（施工後約 1 年 8 ヶ月）までの侵食堆積分布図であるが、濬筋の岸側斜面部（離岸距離 40～50m）では平成 19 年 9 月より侵食量が少なくなり、沖側の斜面部で堆積傾向が見られる。

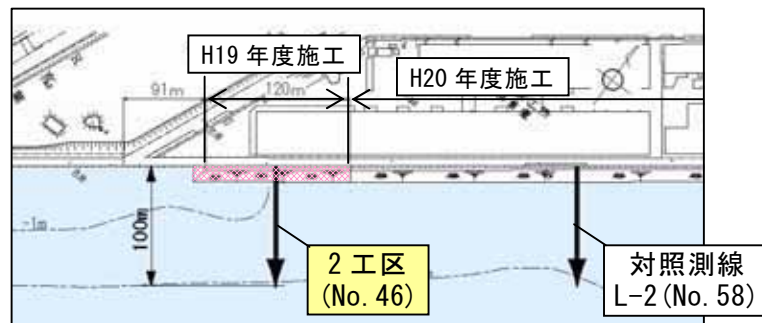
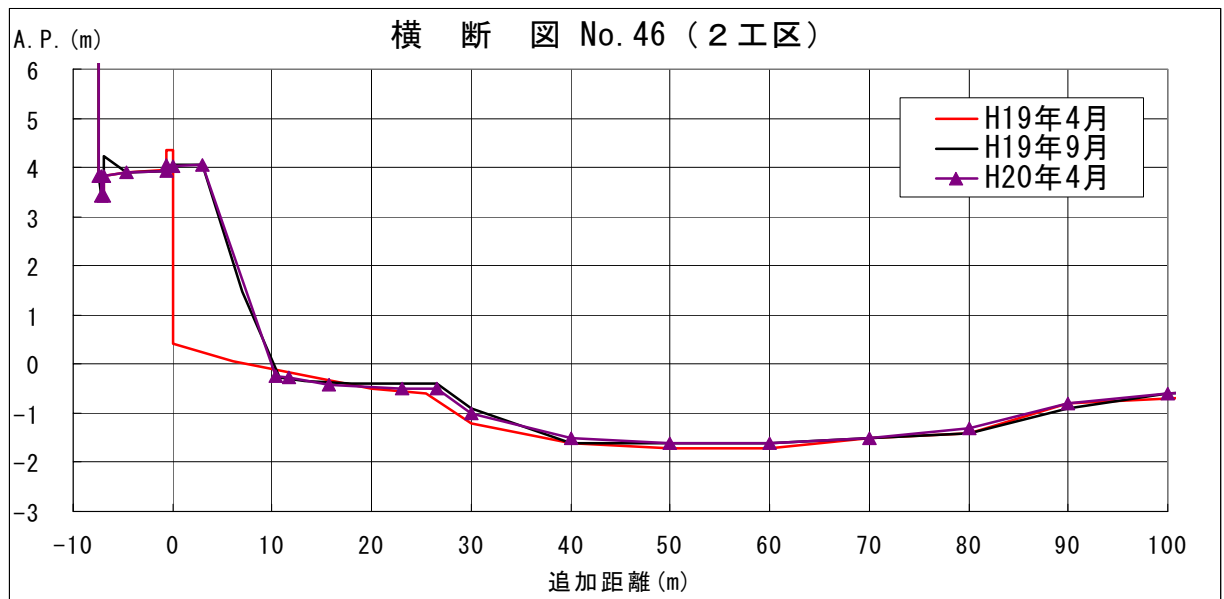
図 5.2.3 工事区域西側(2工区・測線 No.46)における海底地形断面の比較

施工1ヶ月後の平成19年9月には離岸距離20～30mでやや地盤が高くなっているが、平成20年4月にはわずかに低下している他は、ほとんど変化がない。

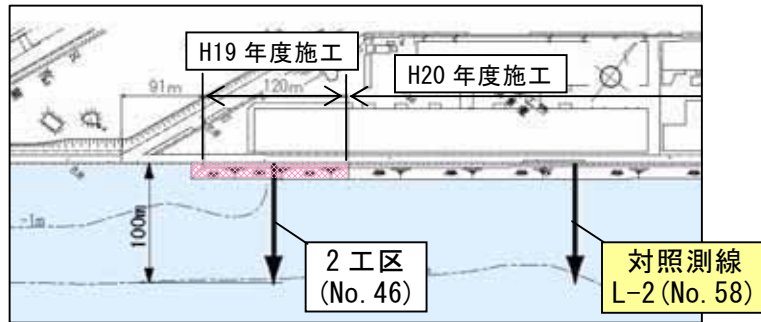
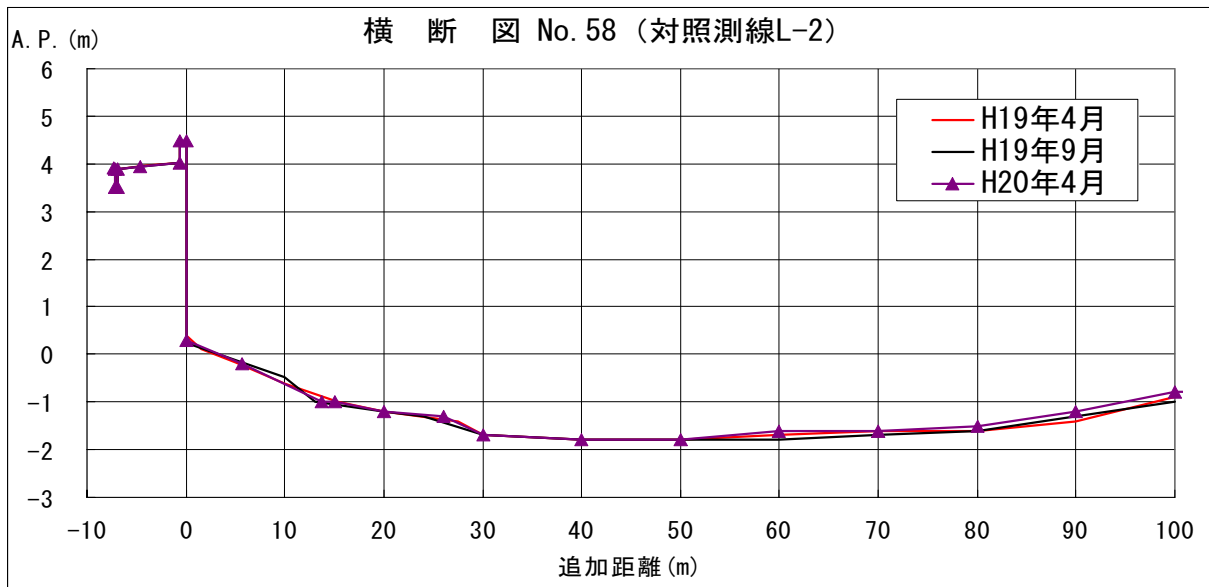
図 5.2.4 対照測線 L-2(No.58)における海底地形断面の比較

対照測線 L-2 の海底地形の変化は沖合いで僅かに地盤が高くなっている他は、ほとんど変化がみられない。
