【行徳可動堰の現状について】

1. 施設の概要

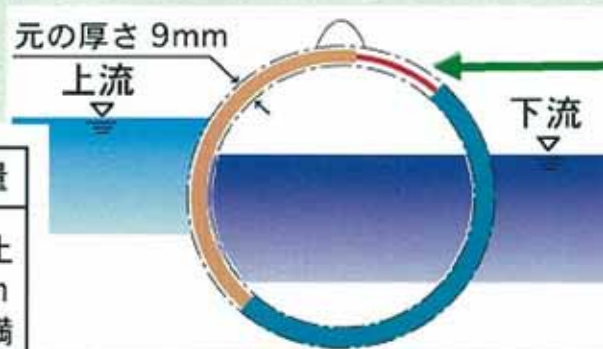
ゲート

◆腐食状況

腐食による減量	
 	4mm 以上
 	2~4mm
 	2mm 未満

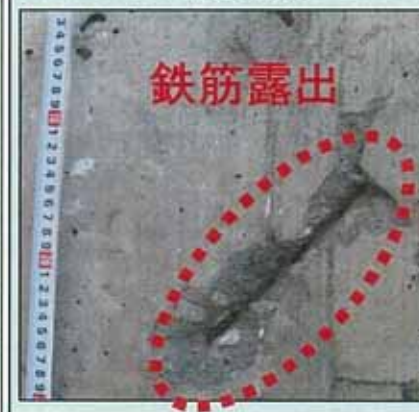
堰柱

◆経年劣化状況 (P2右岸側)

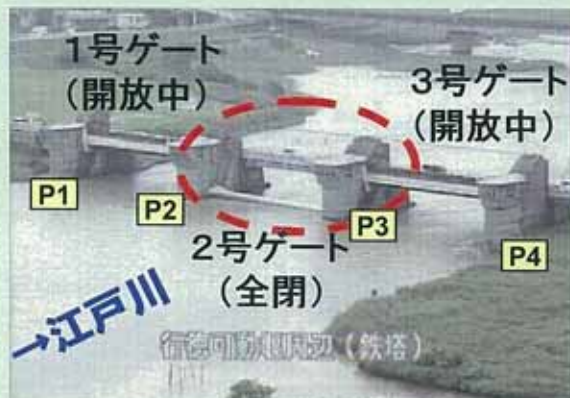
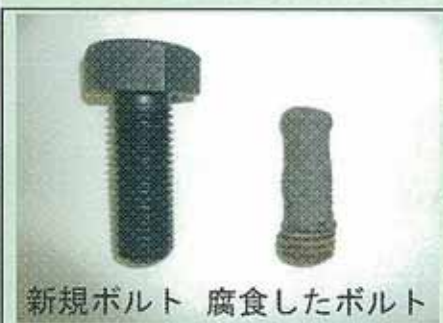
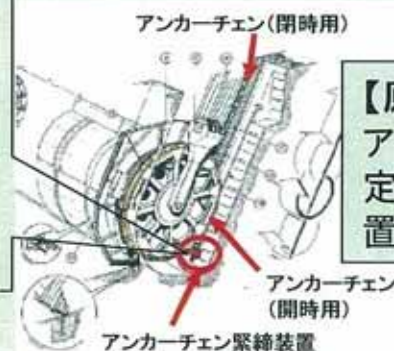
◆平成19年台風9号時の堰中央2号ゲートの開操作が不能となった状況。

【原因】

アンカーチェーン緊締装置固定ボルトの腐食による緊締装置の離脱
