## 工事から1年後の検証・評価<環境>

平成19年11月

千葉県 河川整備課

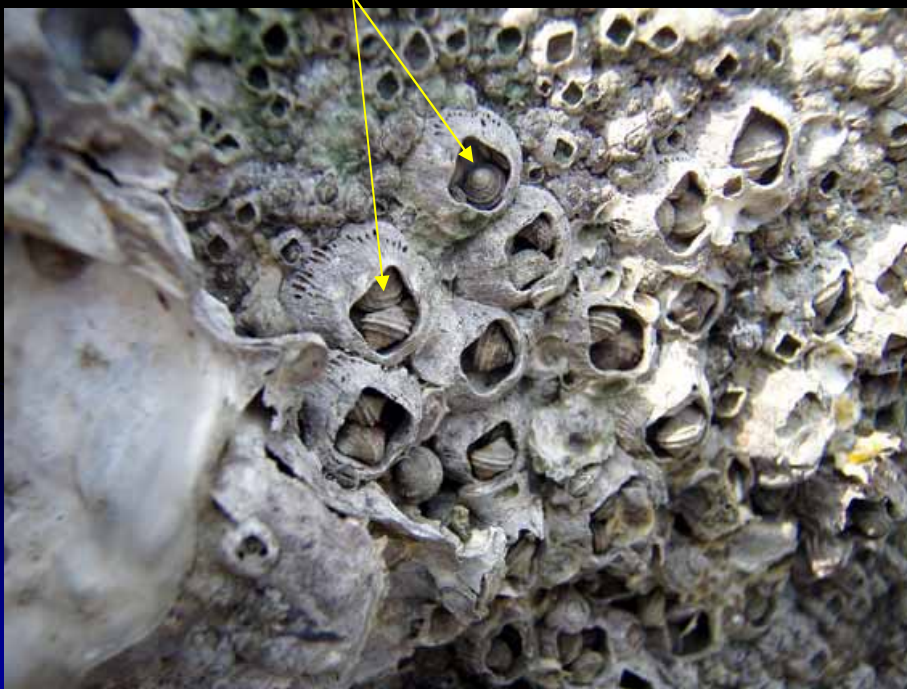
# 再定着が確認されたタマキビガイ (1工区高潮帯: 施工後約1年)

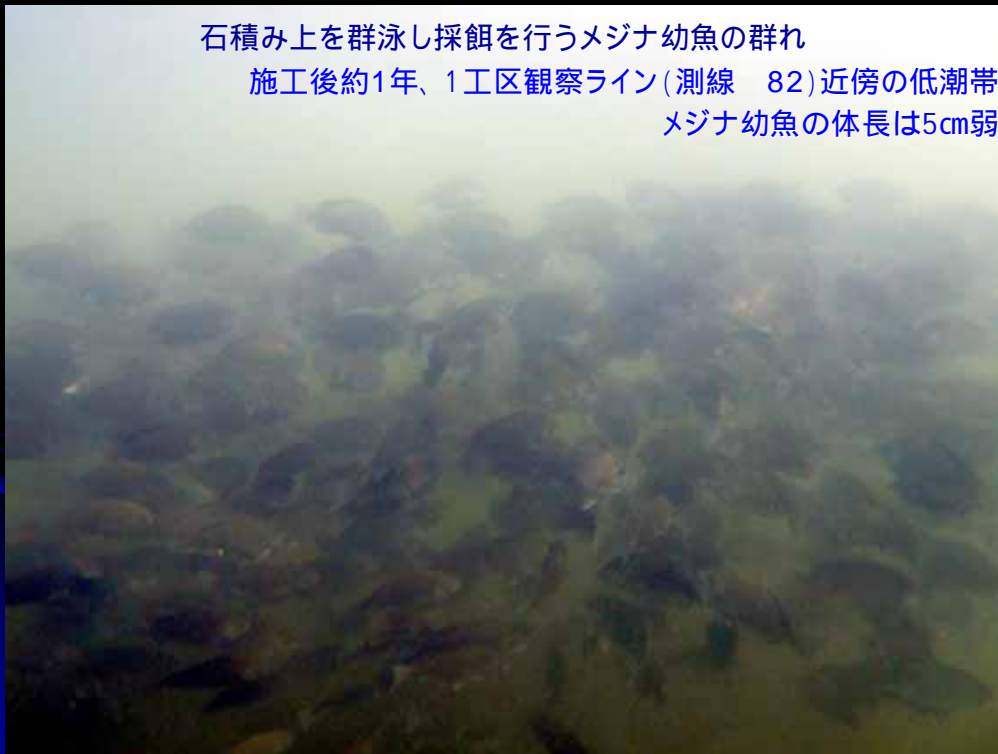
施工後約1年、1工区観察ライン(測線 82)近傍の低潮帯

石積み上を群泳し採餌を行うメジナ幼魚の群れ

メジナ幼魚の体長は5cm弱

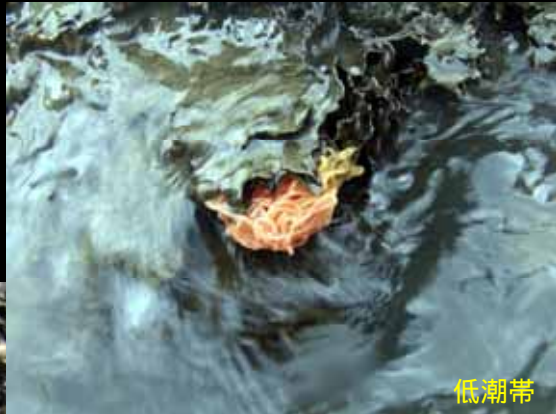
低潮帯

ウミウシ類の卵塊: 施工後約8ヶ月

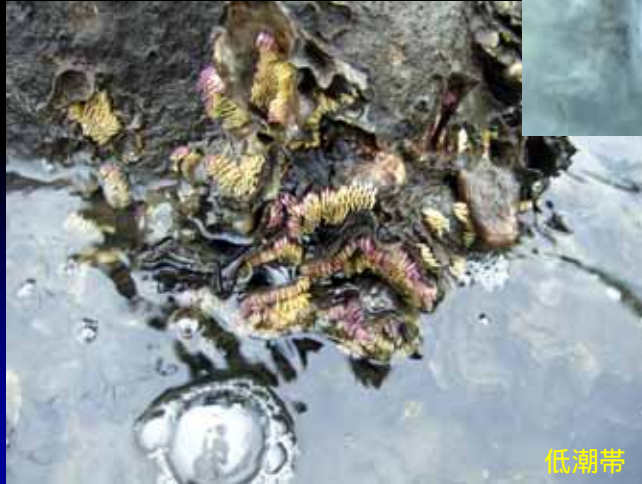
低潮帯

カキ殻に産み付けられたイボニシの卵塊

施工後約11ヶ月

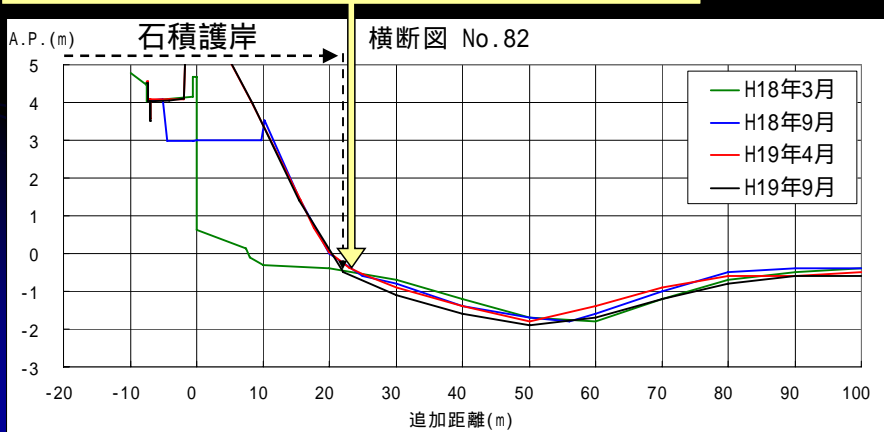
検証箇所(のり先)における施工前と施工後一年の地形変化は、10cm以下であった。

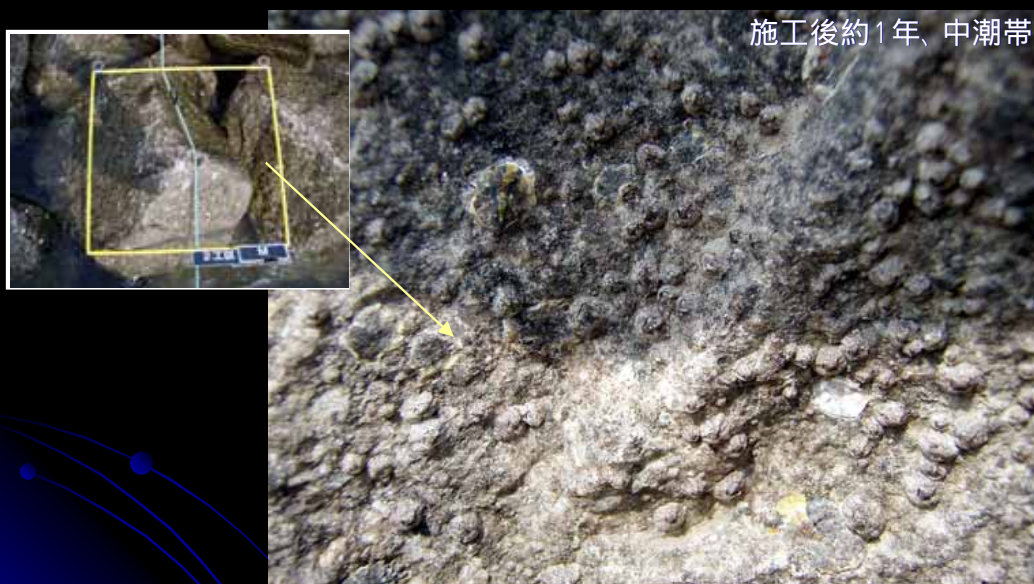
捨て石上に付着するイワフジツボ、マガキ(中潮帯)

マガキは被度5%程度で付着するが、付着初期であり、殻長1~2cmの小型個体が大部分を占める。

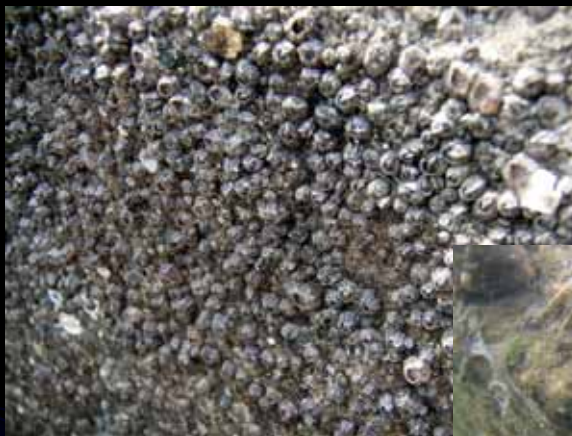
施工後約1年、中潮帯  
石積上に着生するシロスジ  
フジツボ(中潮帯)

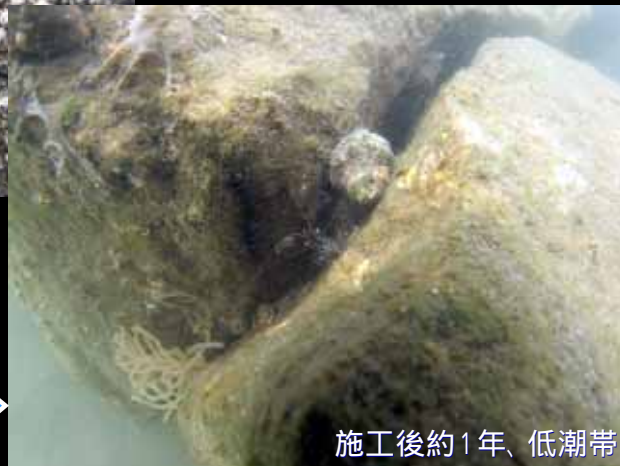
施工後約1年、低潮帯

石積間に生息する  
イボニシ、スジエビ  
(低潮帯)

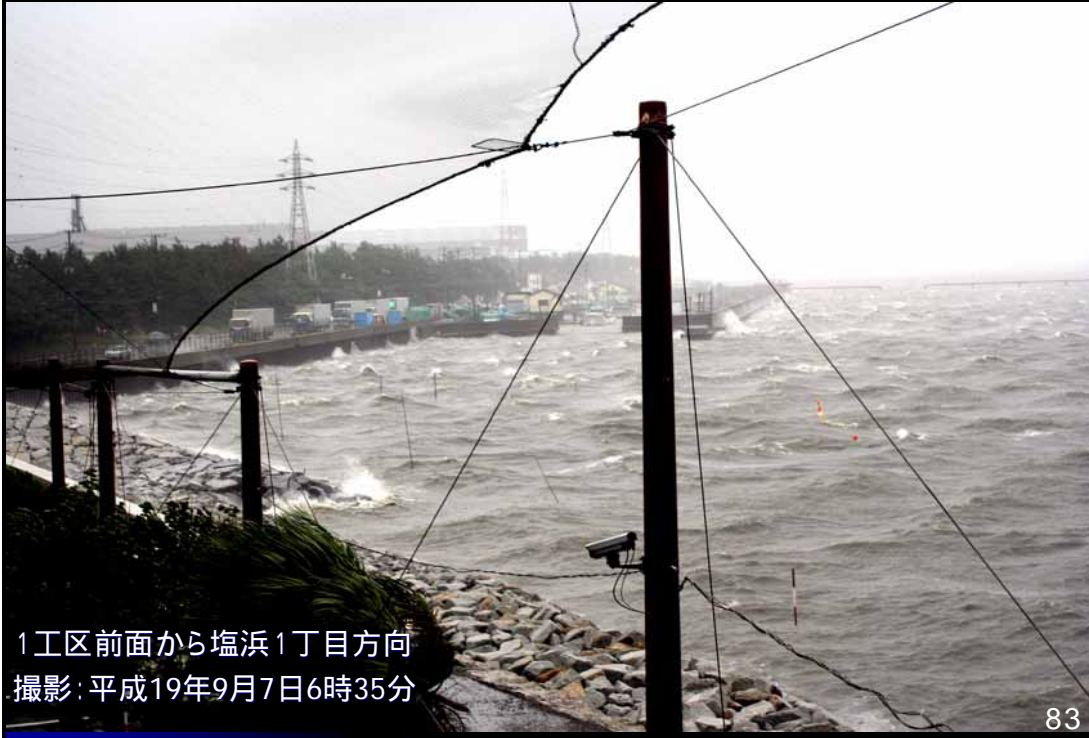
1工区前面から塩浜1丁目方向  
撮影:平成19年9月7日6時35分

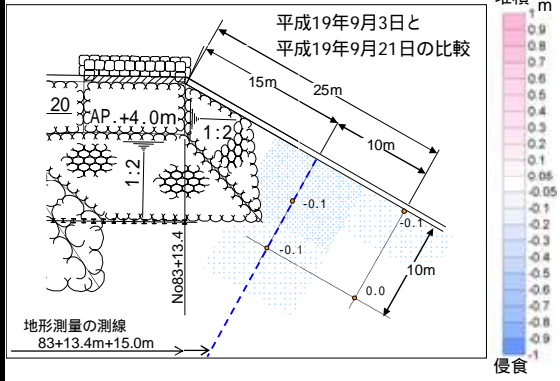
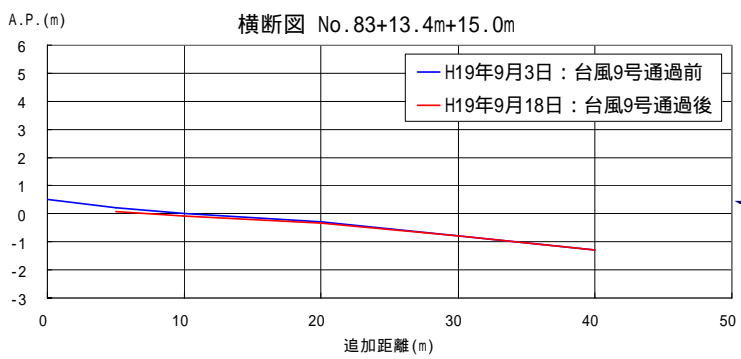
東側端部 測線  
83+13.4m+15.0m

台風通過前後での地形変化は、ほとんどみられなかった。

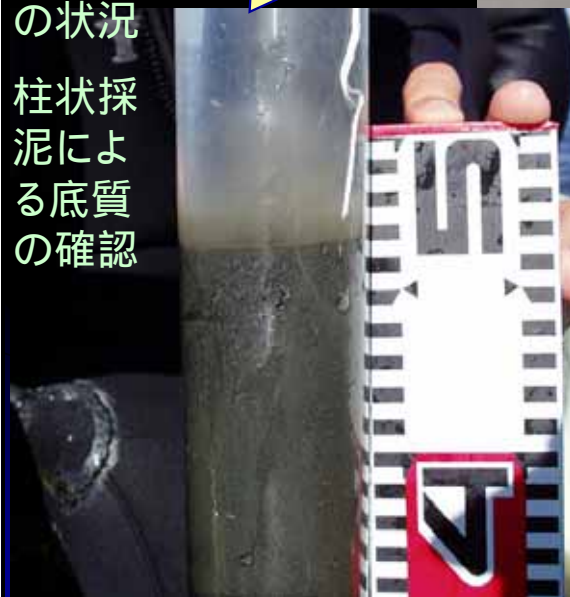
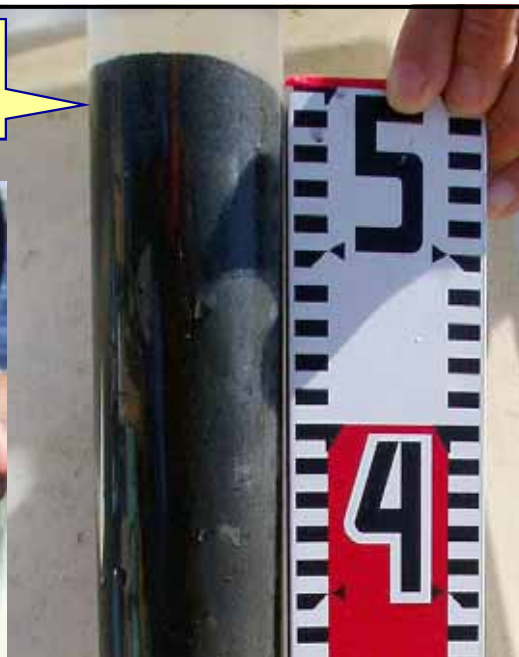
コア表面は砂質が主体であり、新たな浮泥等の堆積は、ほとんどみられなかった。

測線 82: 沖合100m地点の表層

測線 82: のり先24m地点の表層

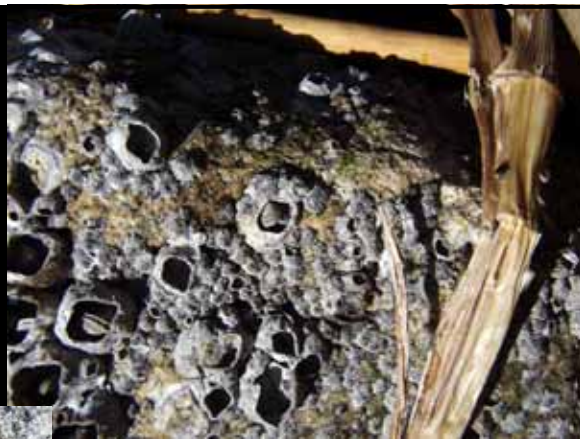
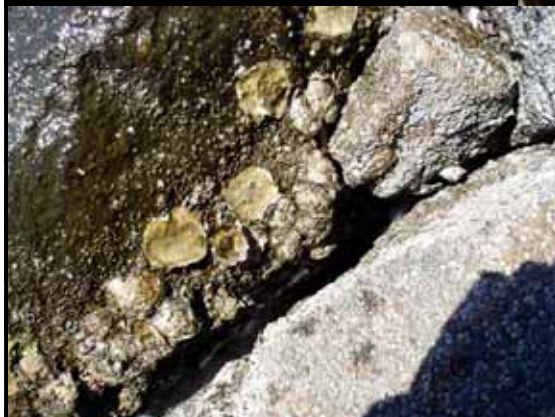
ゴミの打上げがみられるものの、潮間帯生物の生息状況に大きな変化は見られなかった。

1工区高潮帯

タマキビガイ、イワフジツボ

1工区高潮帯～中潮帯

マガキ、イワフジツボ

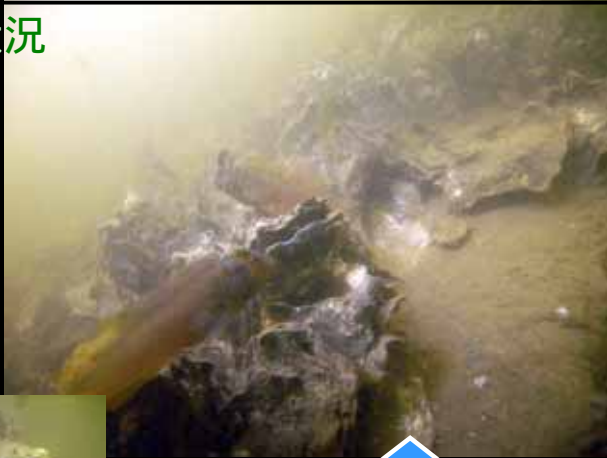
1工区低潮帯

調査日は、海水の濁りが大きかったものの、マガキを主体する潮間帯動物群集や、多数の魚類が確認され、生物の生息状況に大きな変化は見られなかった。

石積上のマガキ、トサカギンポ

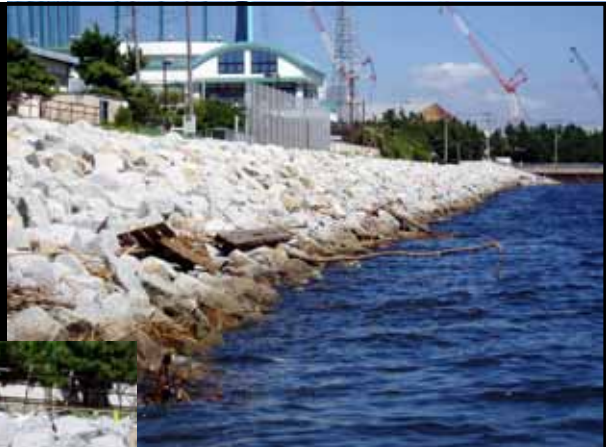
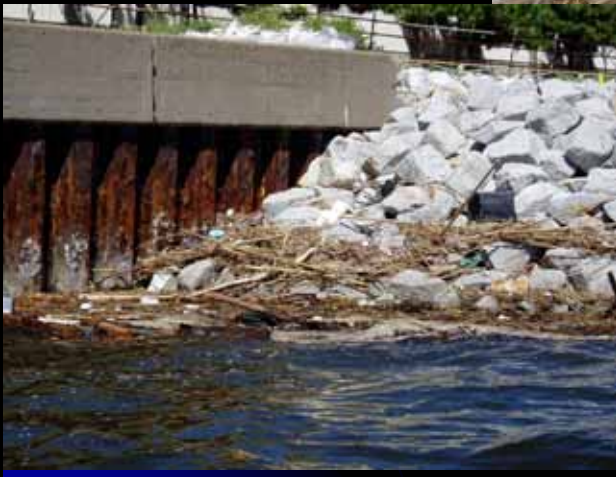
1工区西側端部の状況

端部にはゴミが集積している状況がみられる。

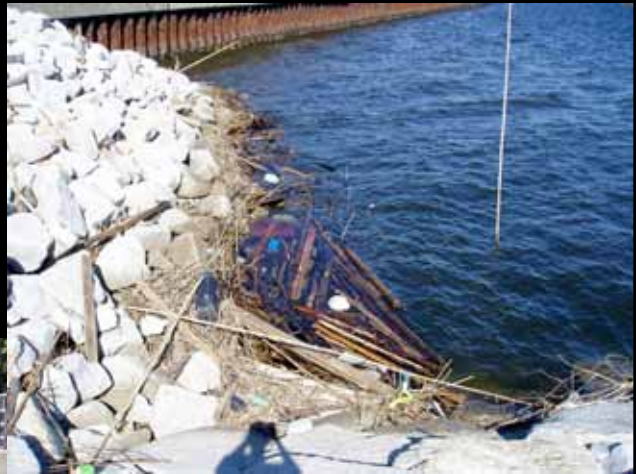
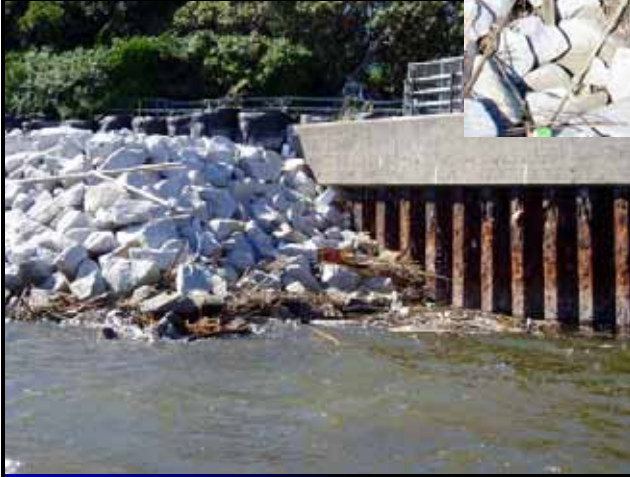
↑  
← 1工区の東側端部

西側端部と同様に、東側端部でもゴミが集積している状況がみられる。
