市川市塩浜護岸改修事業の進捗状況について

平成20年11月

1. 工事の実施状況

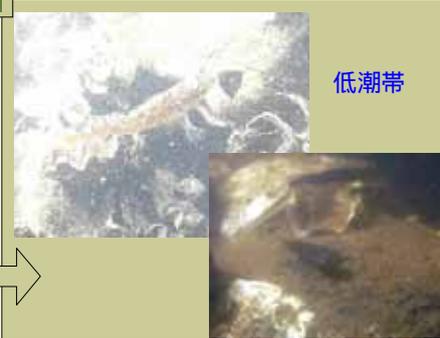
↑
アミ科の群れなど石積み間隙周辺の微小動物を追ってきたと考えられるポラの幼魚

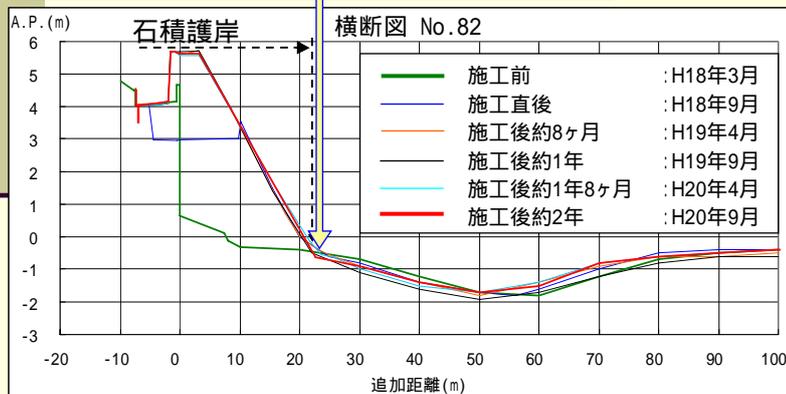
検証箇所(のり先)における施工前と施工後2年の地形変化は、20cm以下であった。

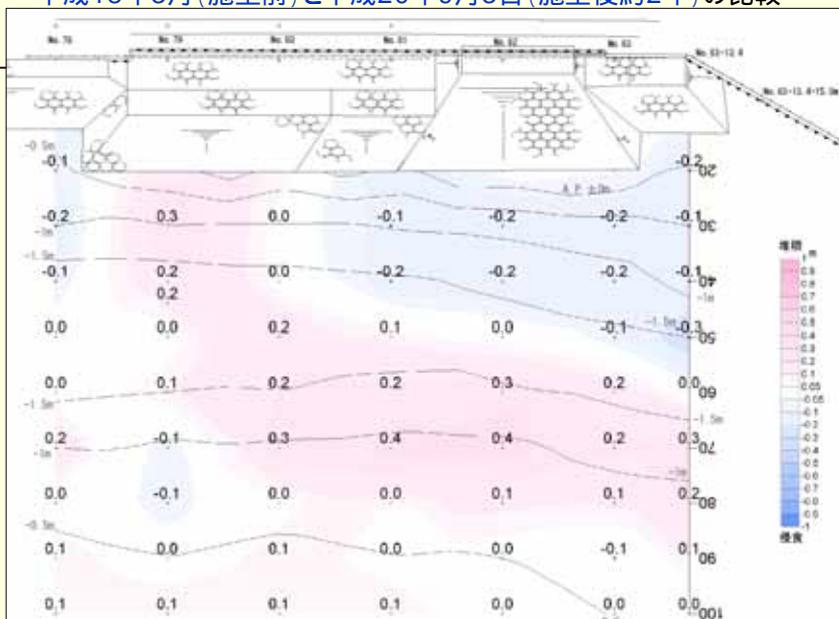
1工区周辺域の面的な海底地形の変化

平成18年3月(施工前)と平成20年9月3日(施工後約2年)の比較

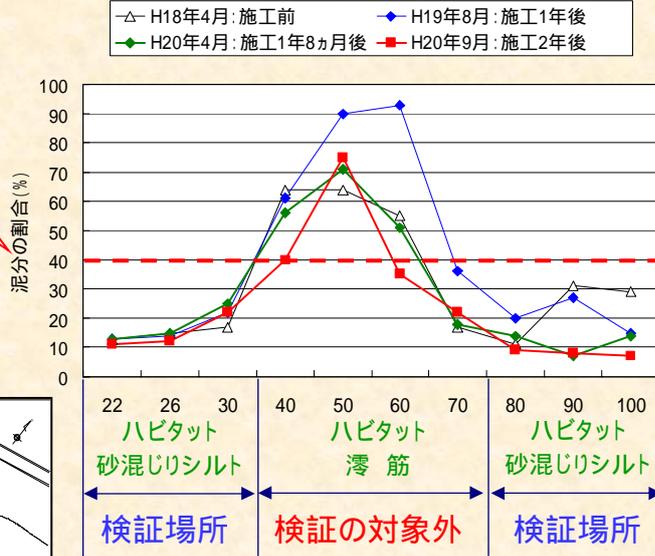
1工区(測線No.82)における泥分の割合の変化

検証基準:
検証場所における泥分の割合が40%を超えないこと。

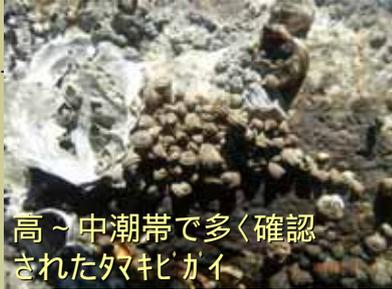
高～中潮帯で多く確認
されたタマキビガイ

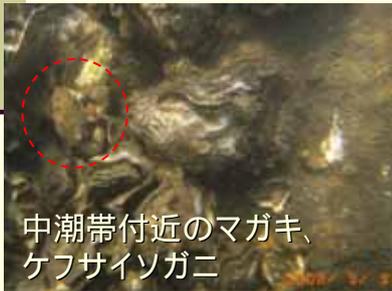
中潮帯付近のマガキ、
ケフサイソガニ

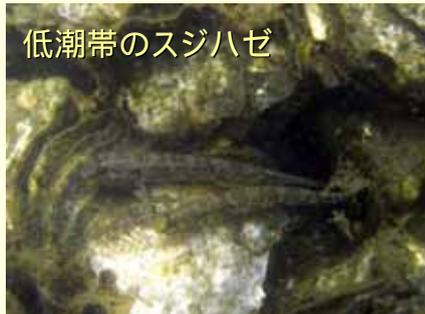
低潮帯のスジハゼ

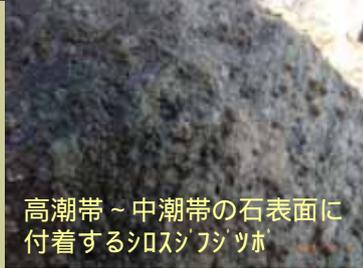
高潮帯~中潮帯の石表面に
付着するシロスジフジツボ

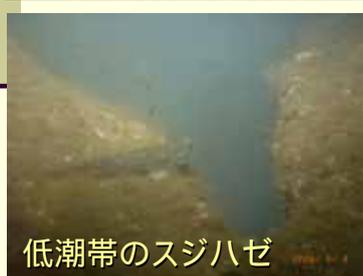
低潮帯のスジハゼ

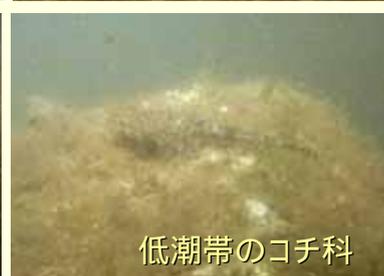
低潮帯のコチ科
