九十九里浜の現状と課題

2. 九十九里浜の現状と課題

2.2 海岸侵食の現状

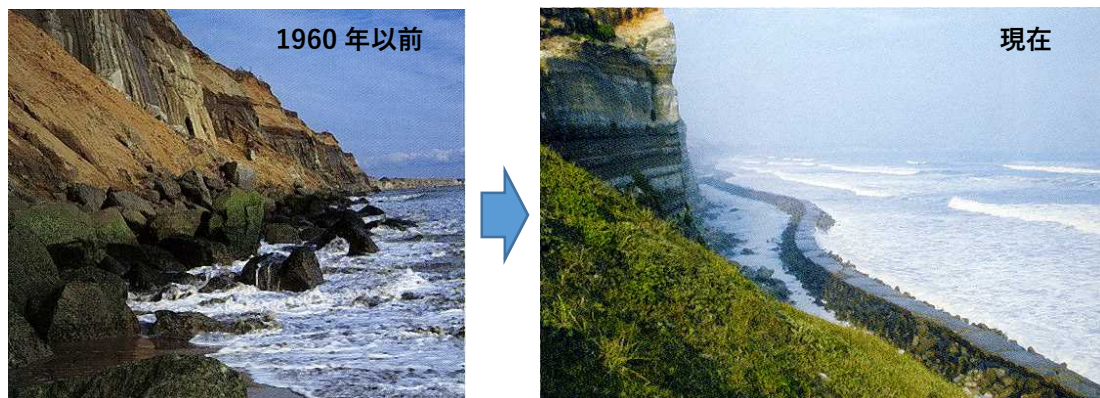
図-2.2 屏風ヶ浦の崖侵食防止工設置前後

屏風ヶ浦の崖侵食防止工設置前後を示します。この崖の侵食対策により 1970 年代から徐々に九十九里浜への砂の供給が減少しました。

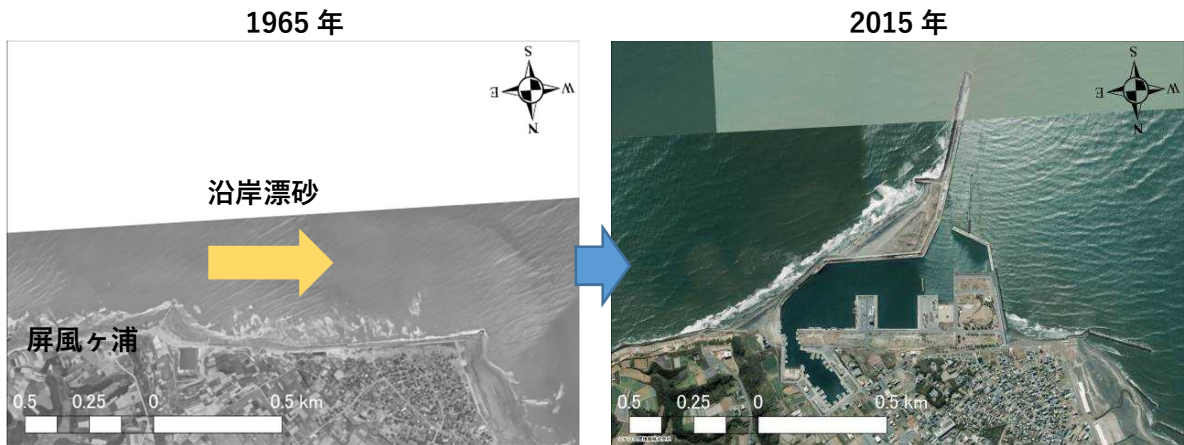
図-2.3 飯岡漁港防波堤建設による沿岸漂砂の捕捉

漁港防波堤の建設により沿岸漂砂が捕捉され、供給される砂が減少しました。

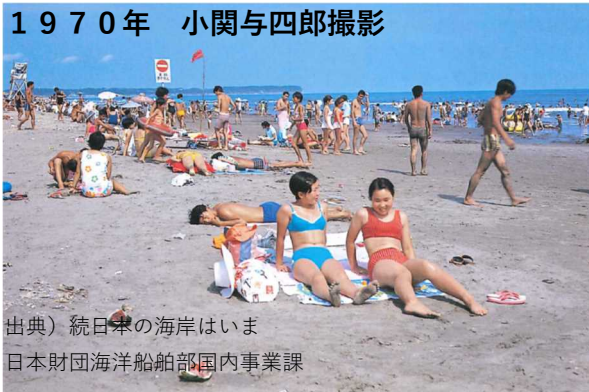
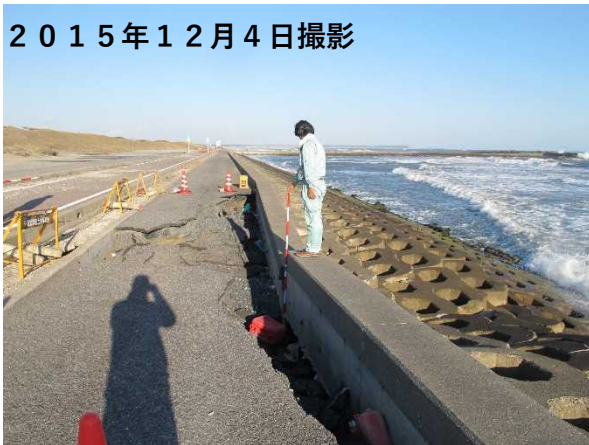
吉崎海岸

以前は砂浜があり海水浴場として賑わっていたが、現在は護岸が作られ、その前面には砂浜がほとんど見られない。

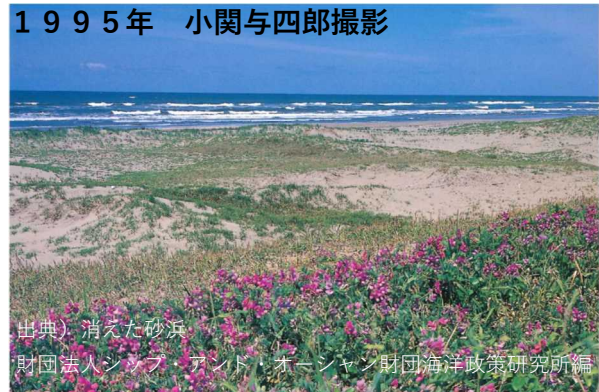
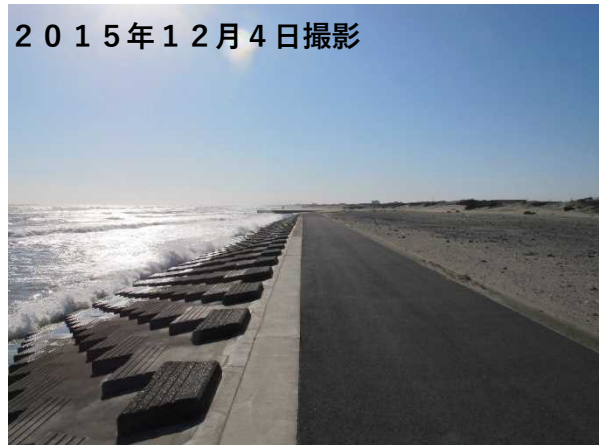
木戸海岸

以前は広い砂浜があり、海浜植物も見られた。現在は護岸が作られ、その前面には砂浜がほとんど見られない。

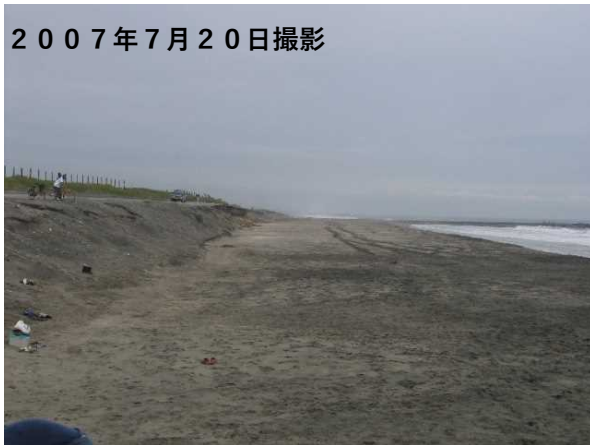
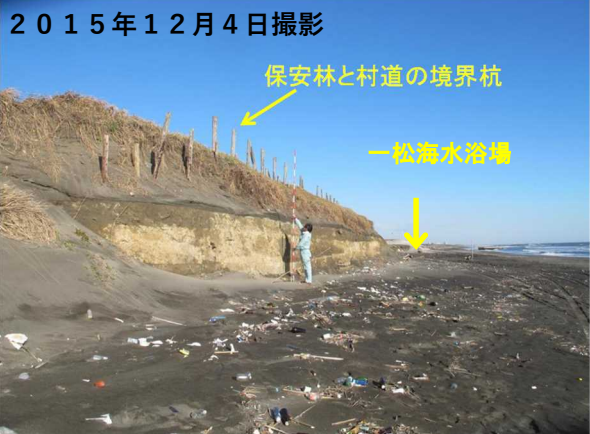
一松海岸

高さ 3.2m の浜崖が発生、村道は完全に流出している。

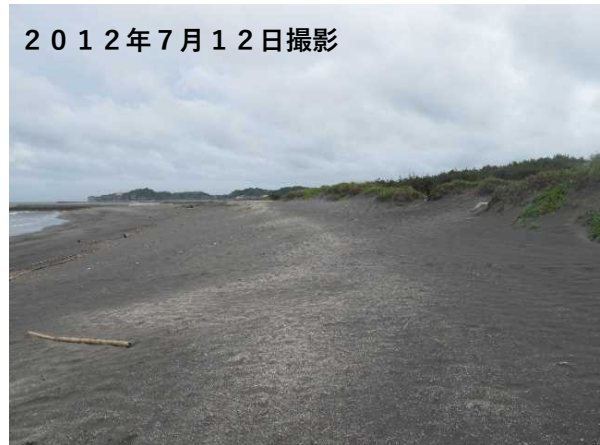
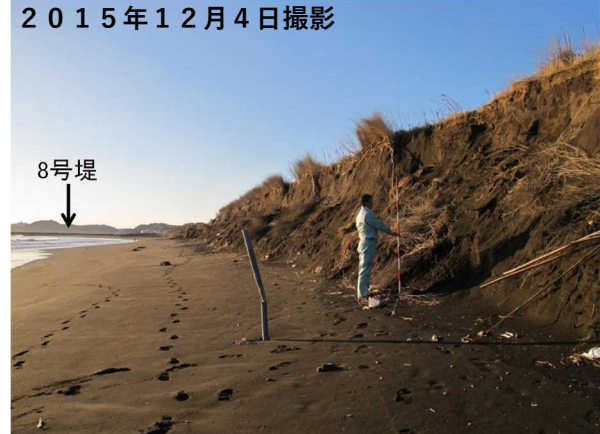
一宮海岸

高さ 3.6m の浜崖は土塁（人工砂丘）の頂部に達する。浜崖の前面には砂浜が存在。
