### (3) 仮締切堤防の安定照査

### (4) 仮締切堤防に係る護岸工事の対岸法面・護岸の被災

### 2.4.3. 17 箇所の変状の形態分類

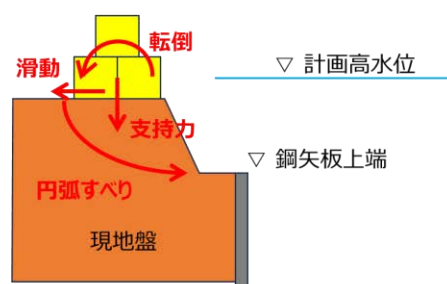
図 2-8 仮締切堤防の安定照査

大型土のうの安定照査については、内的安定・外的安定に対する照査を行った。

- ・ 内的安定：中詰材のこぼれ出し、袋体のはらみ出しの変状に対する照査
- ・ 外的安定：滑動、転倒、支持力の変状破壊に対する照査

また、大型土のう下の法面の安定照査については、円弧すべり計算を行った。

仮締切堤防の安定照査では、いずれの項目も安全率・許容値を満足した。なお、設計計算については、外部の専門家が確認した。

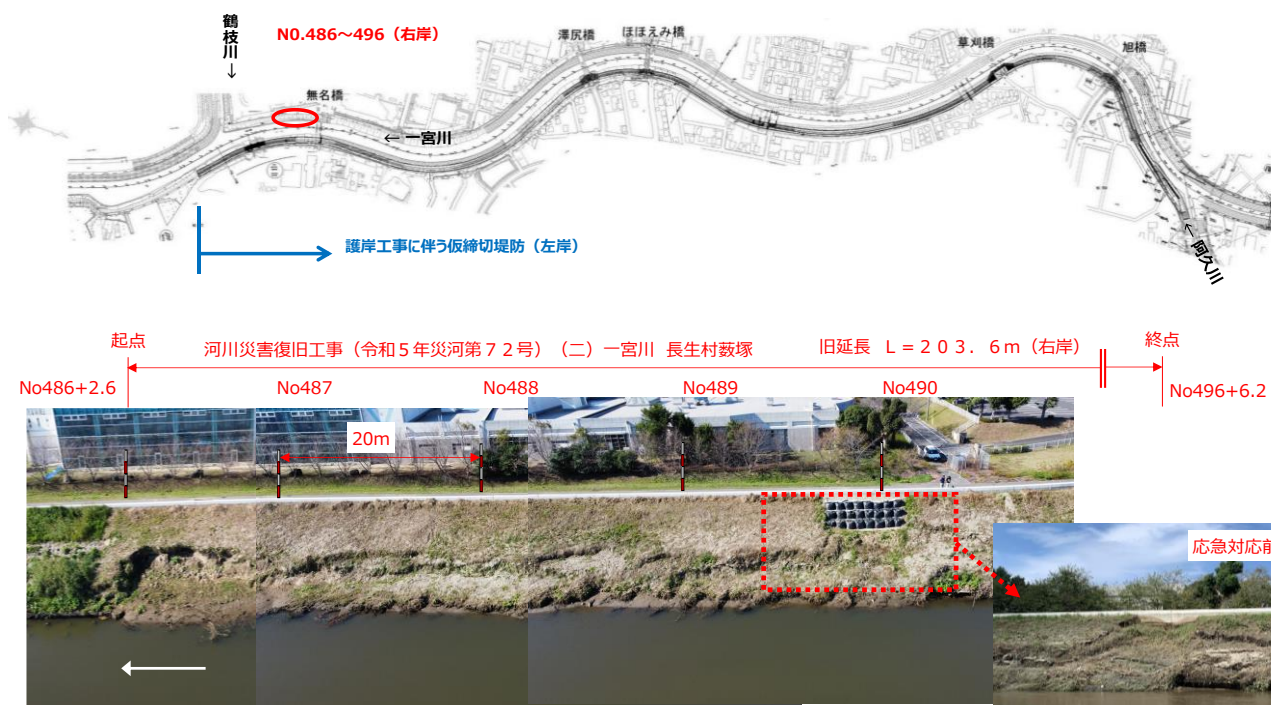
同じ洪水で、既に完成している対岸の堤防・護岸においても計画以上の洪水流による法面侵食や護岸前面の洗堀により、法面・護岸が被災した事例が確認されている。

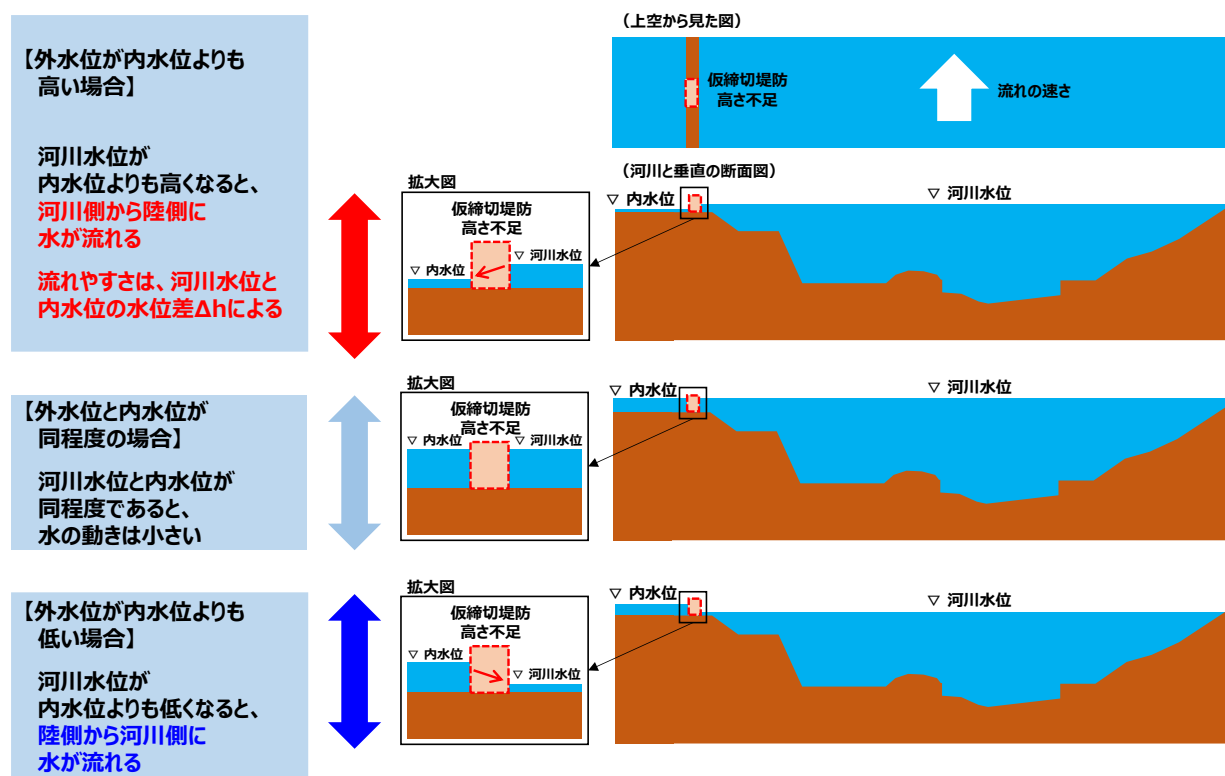
図 2-9 仮締切堤防と水位の関係

また今次洪水においては、時間経過とともに堤防の住宅地側の浸水位（内水位）と河川水位（外水位）が変化していることが確認されている。この高さ関係に応じて堤防は、川側からだけでなく、住宅地側からの作用が働く場合もある。

今回洪水では、HWL 以上の水位が 10 時間以上、また堤防天端（仮締切堤防である大型土のう上端）付近という計画以上の非常に高い水位が 3～4 時間程度も続いたことが観測されており、これが変状の要因となっている。

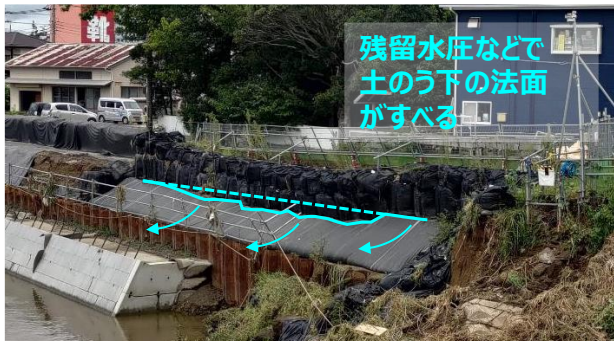
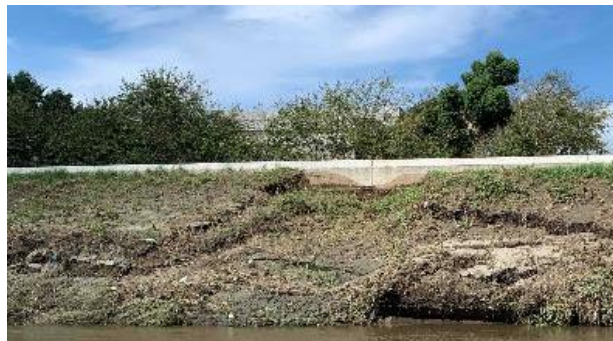
### a 法面のすべり

(再掲) 対岸の完成堤防の被災

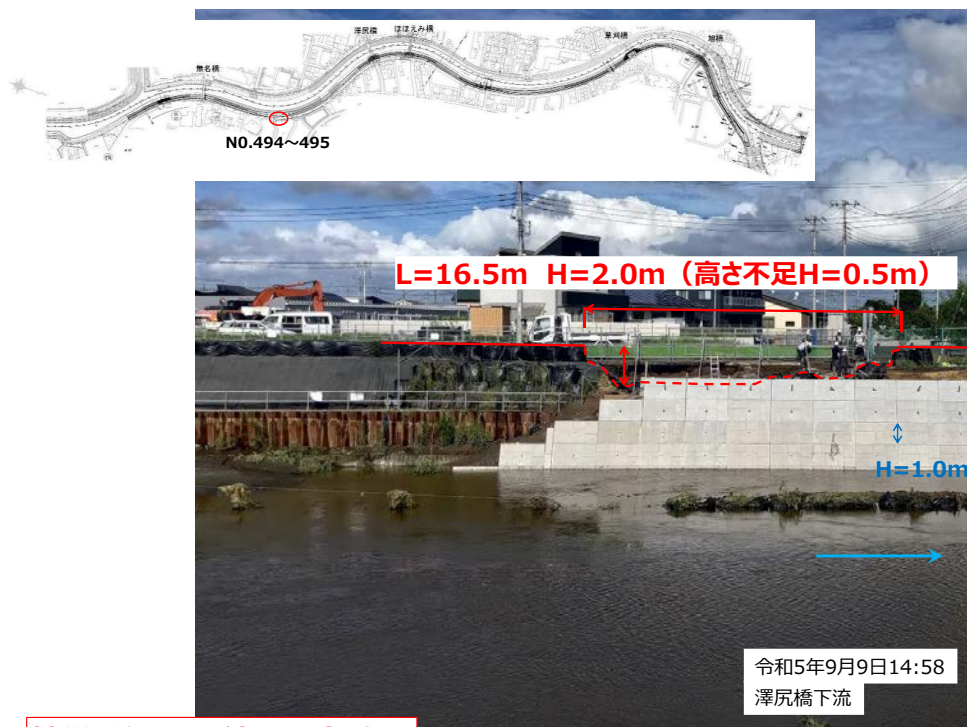
## 仮締切堤防の変状の被災形態（変状－１５）

被災形態 a 法面のすべり  
・ 法面のすべりが見られる

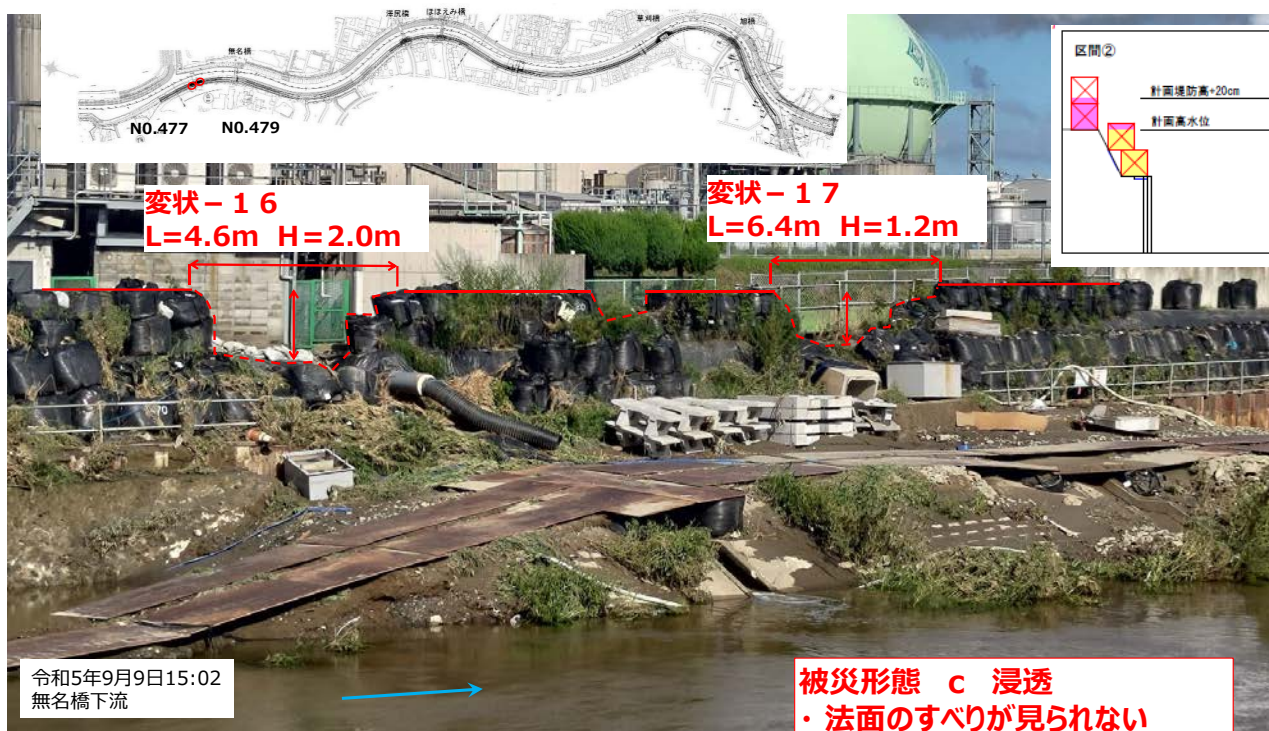
## 仮締切堤防の変状の被災形態（変状－１６、１７）

被災形態 c 浸透  
・ 法面のすべりが見られない  
・ 横断構造物の境界箇所で変状

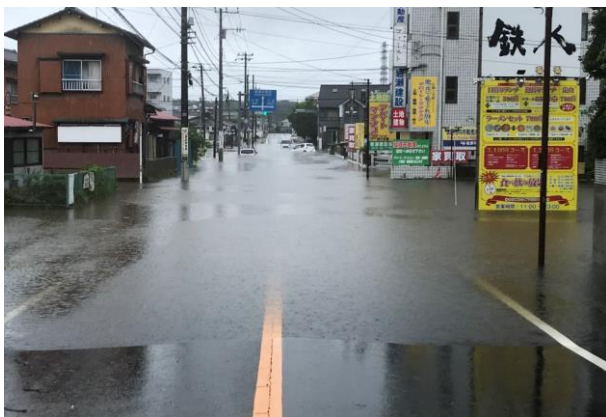
R5.9.8 12:20 頃 八千代交差点付近

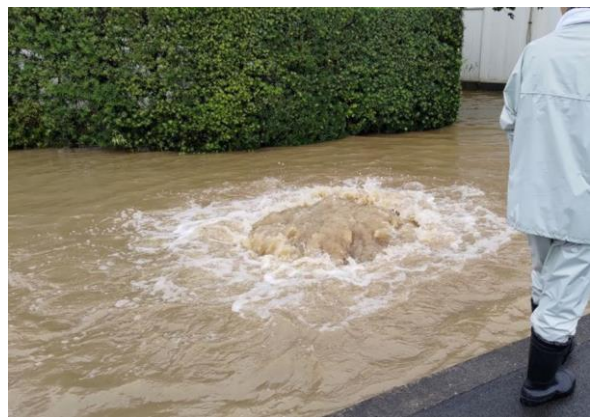
R5.9.8 15:26 頃 茂原市長清水地先  
マンホールから水が溢れる様子
