<個別目標：防護>

目標達成基準：早急な安全性の確保

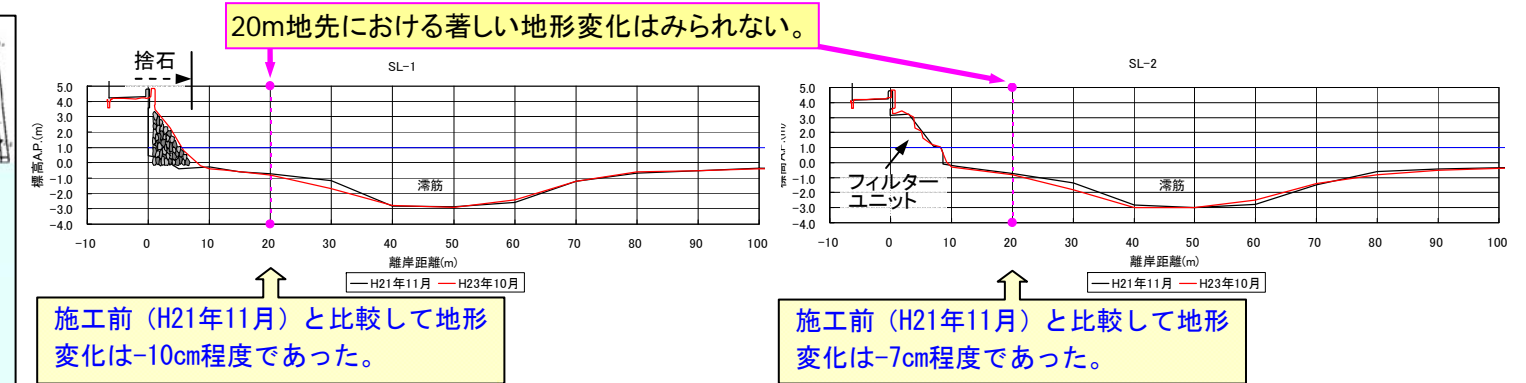
・地形測量

検証項目	目標達成時期	検証場所	基準とする値
地形変化	施行後1年後	20m 地点(のり先)	施工前海底面に対して、±0.6m

検証結果	<p>海底地形に関する検証基準</p> <ul style="list-style-type: none"> 検証箇所(のり先)における施工前と施工中の地形変化は-10cm(SL-1)及び-7cm(SL-2)であり、海底地形に関する検証基準「施工前海底面に対して、±60cm」を満たしていた。 <p>底質(粒度)に関する検証基準</p> <ul style="list-style-type: none"> 泥分の割合は、検証箇所である離岸距離17m及び100mでは、20%以下の値であり、底質(粒度)に関する検証基準「泥分の割合が30%を超えないこと」を満たしていた。
施工後2ヵ月後の評価	海底地形については、滞筋の岸側で地盤高低下、沖側で地盤高上昇の傾向が見られたが、のり先においては、大きな変化はなかった。底質(粒度)については、現在までのところ著しい変化は確認できない。

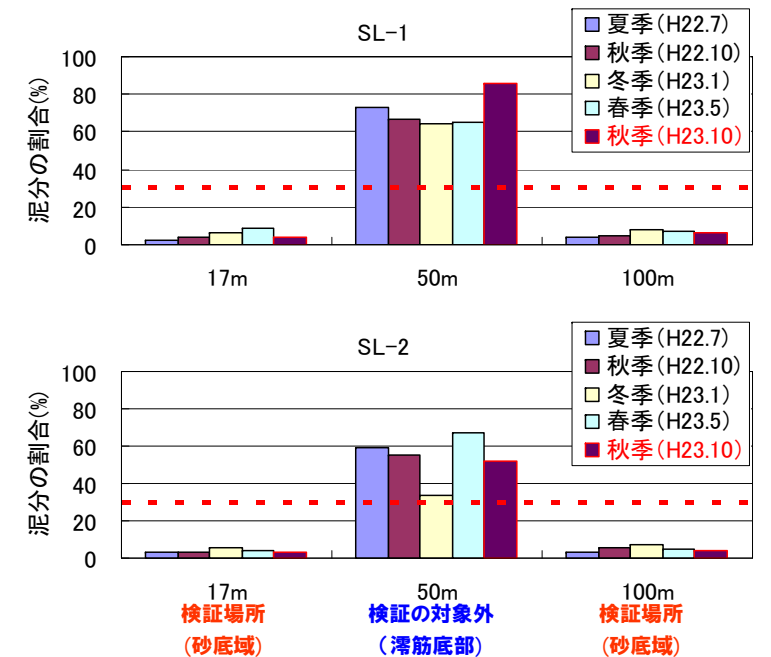
・底質(粒度組成)

検証項目	目標達成時期	検証場所	基準とする値
泥分の割合	検証はモニタリング調査の実施毎に行うが、評価は、既設変動を考慮して、施工完了後一年経過後に行う	距離17m付近(砂底域)	泥分の割合が30%を超えないこと
		距離50m(滞筋底部)	生物の生息がほとんどみられないため検証箇所としない
		距離100m付近(砂底域)	泥分の割合が30%を超えないこと
