## 2. 底質 (工事区域 における 粒度組成)

### 3.海底地形 施工後モニタリング調査結果

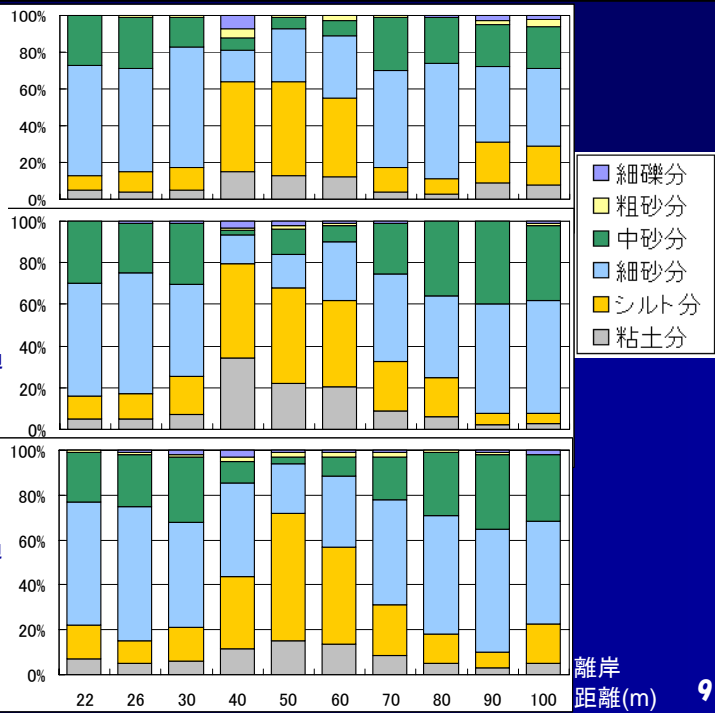
施工前:H18年4月

H18年9月:  
施工後約1ヶ月経過

H19年4月:  
施工後約8ヶ月経過

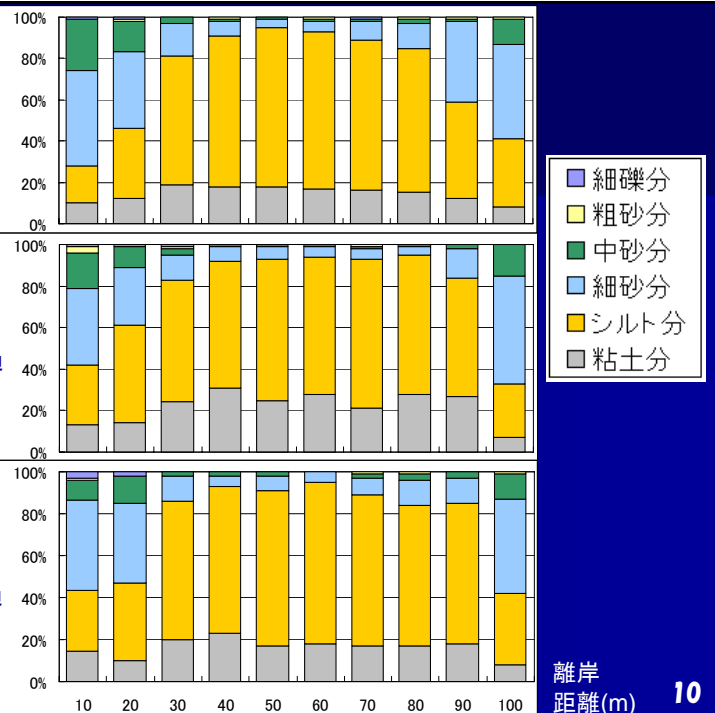
## 対照測線L-2 における 粒度組成

施工前:H18年4月

H18年9月:  
施工後約1ヶ月経過

H19年4月:  
施工後約8ヶ月経過

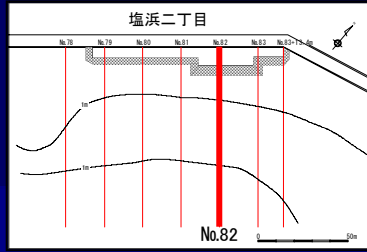
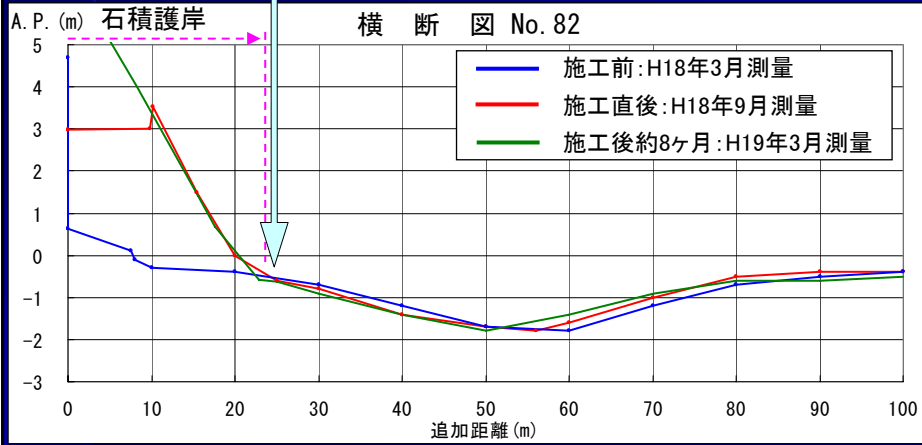
検証箇所(のり先)における施工前と施工後約8ヶ月の地形変化は、10cm以下であった。

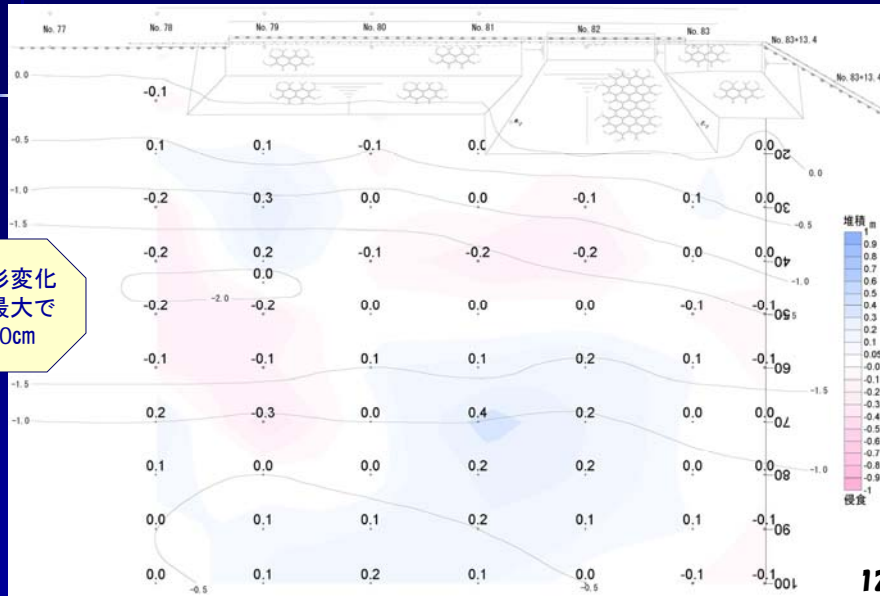
### 1工区周辺域の面的な海底地形の変化

平成18年3月と平成18年9月の比較 (平成18年度海上工事の前後での比較)

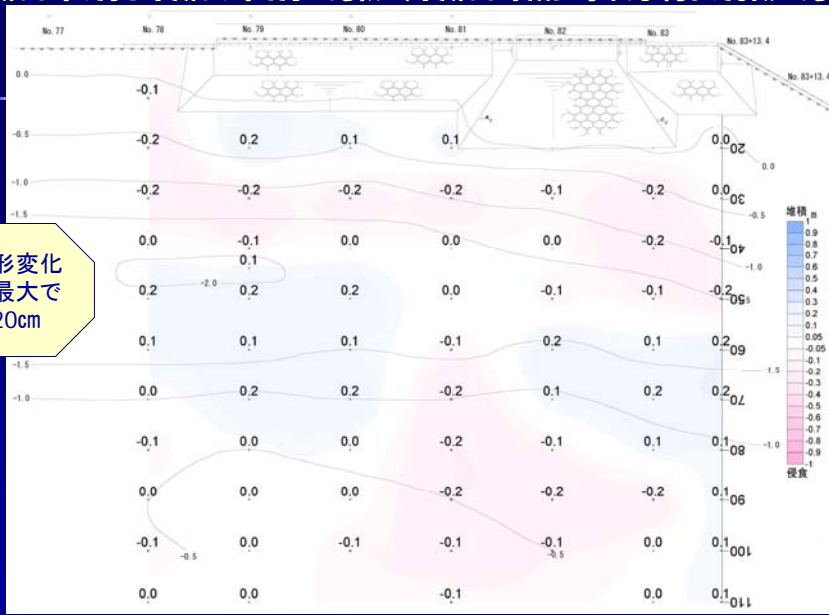
### 1工区周辺域の面的な海底地形の変化

平成18年9月と平成19年4月の比較（平成18年度工事終了約6ヶ月後の比較）

地形変化は最大で約20cm

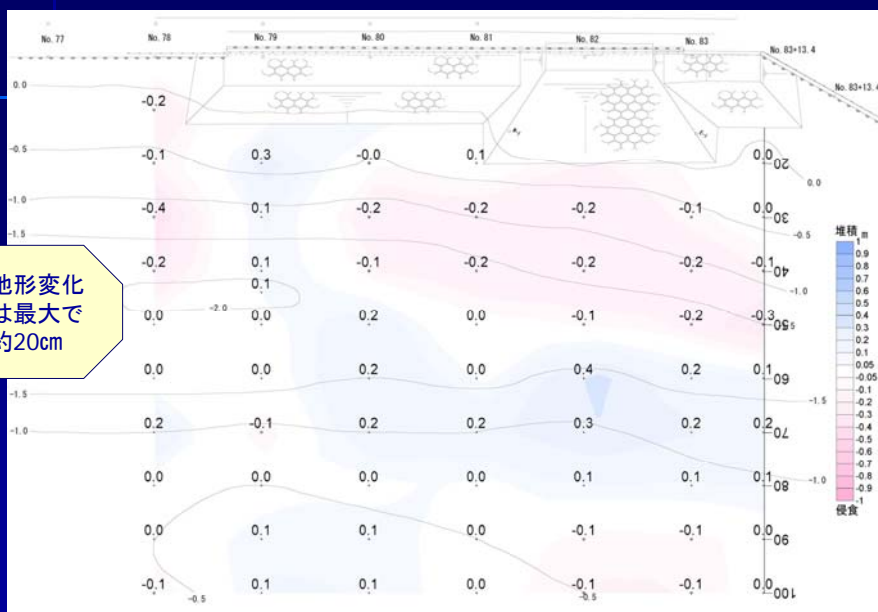
### 1工区周辺域の面的な海底地形の変化

平成18年3月と平成19年4月の比較（海上工事を挟んで約一年間の比較）

地形変化は最大で約20cm
