# 1 工区周辺域の面的な海底地形の変化

平成18年3月22日と平成19年9月3日(台風9号通過前)の比較

(工事後約一年の比較)

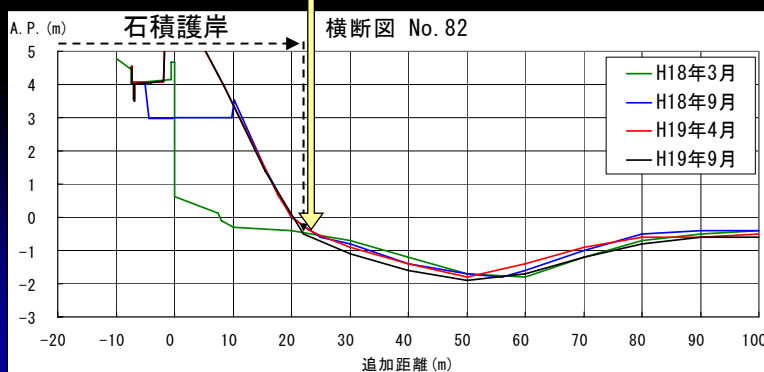
検証箇所(のり先)における施工前と施工後一年の地形変化は、10cm以下であった。

※H19年9月は、台風9号通過前の9月3日測量結果

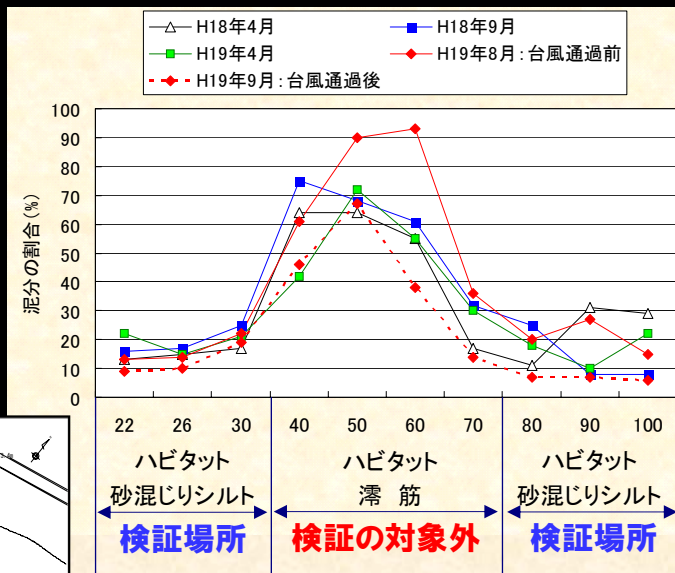
## 1工区における泥分の割合の変化(台風9号通過後)

※泥分は、シルト分と粘土分の割合の合計

- 泥分の割合は、検証箇所である離岸距離22m~30m、及び80m~100 mでは、約10~30%までの値であり、底質(粒度)に関する検証基準「泥分の割合が40%を超えないこと」を満たしていた。

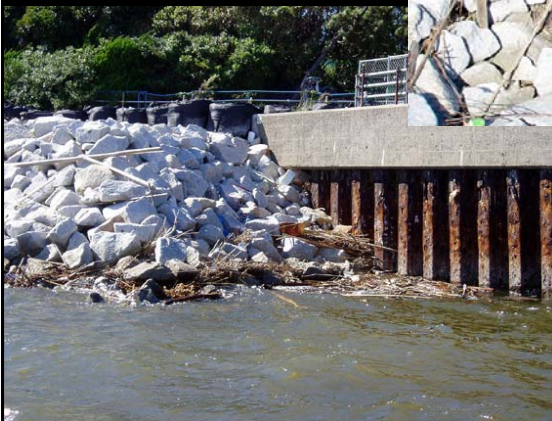
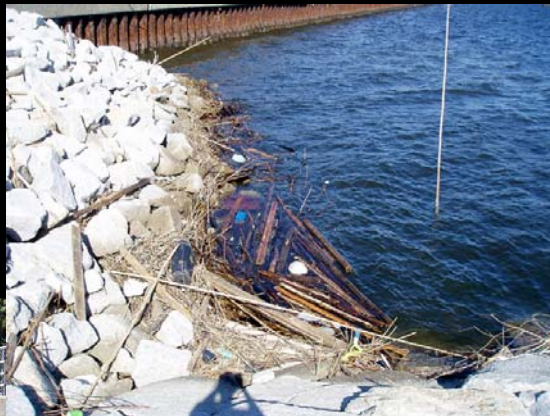
西側端部と同様に、東側端部でもゴミが集積している状況がみられる。

↑  
← 1工区の東側端部
