資料 - 2 : これまでの波浪・流況観測結果と高波浪の影響について

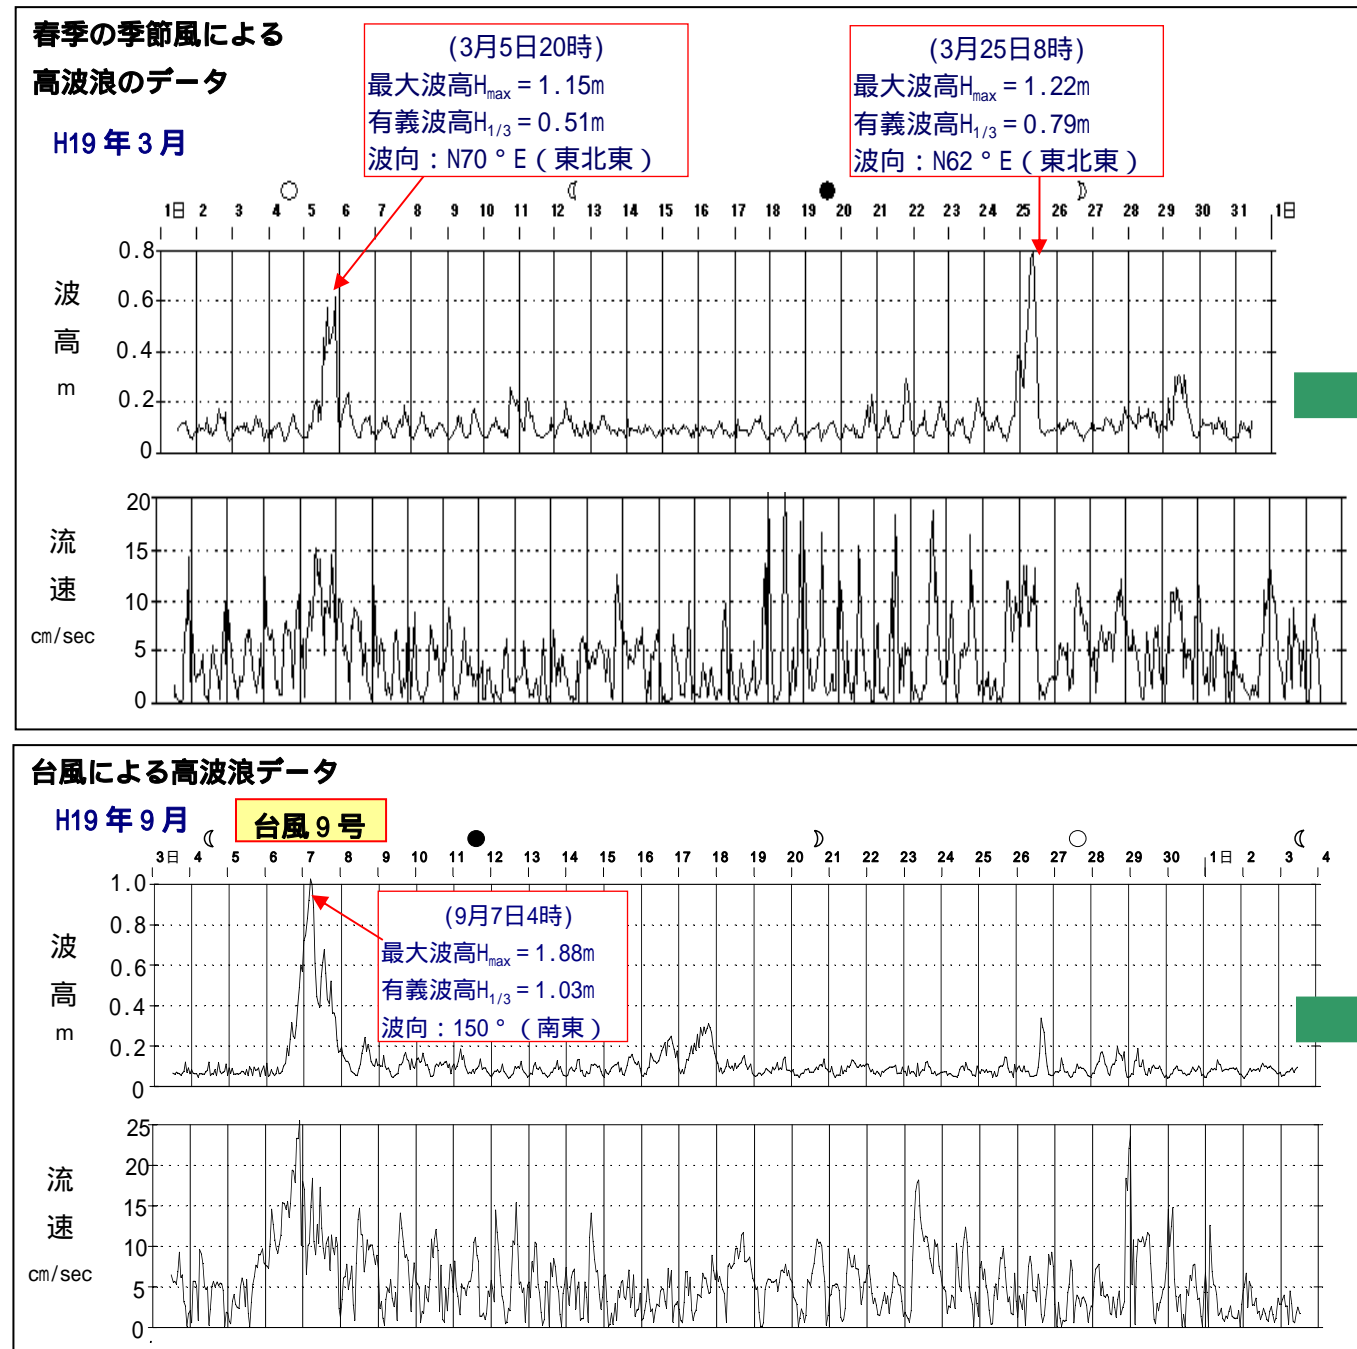
図-2.1 これまで観測された主な高波浪(波高・流速の経時変化)

図-2.1 に、施工後に実施した4回の波浪・流況観測結果のうち、高波浪を観測した期間の時系列データを示す。春季の季節風による高波浪はH19年3月に観測され、台風による高波浪はH19年9月に台風9号が観測された。春季の季節風による外力としては有義波高  $H_{1/3}=0.8\text{m}$  程度、台風による外力としては有義波高  $H_{1/3}=1.0\text{m}$  程度が把握された。

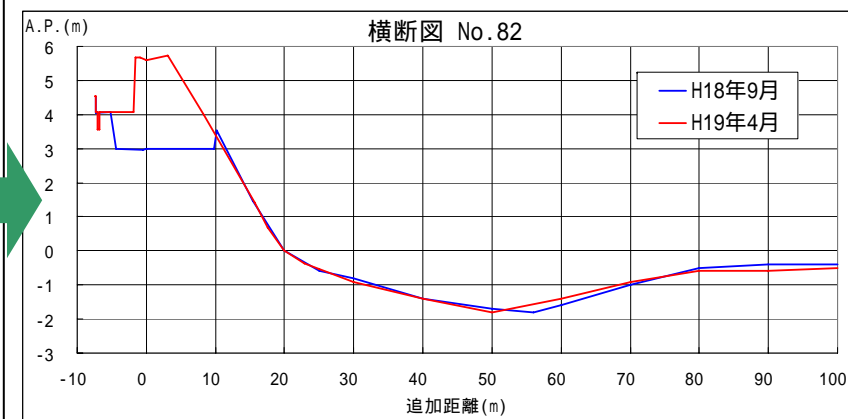
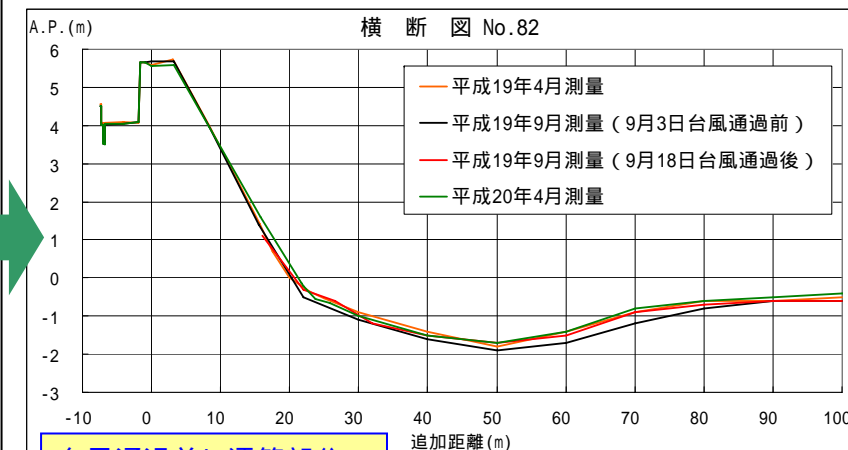
図-2.2 高波浪前後の海底断面の変化(1 工区完成形 No.82)

台風通過前に滞筋部分の地盤が低下したが、台風通過後に元の地盤高まで回復し、その後ほとんど変化がない。

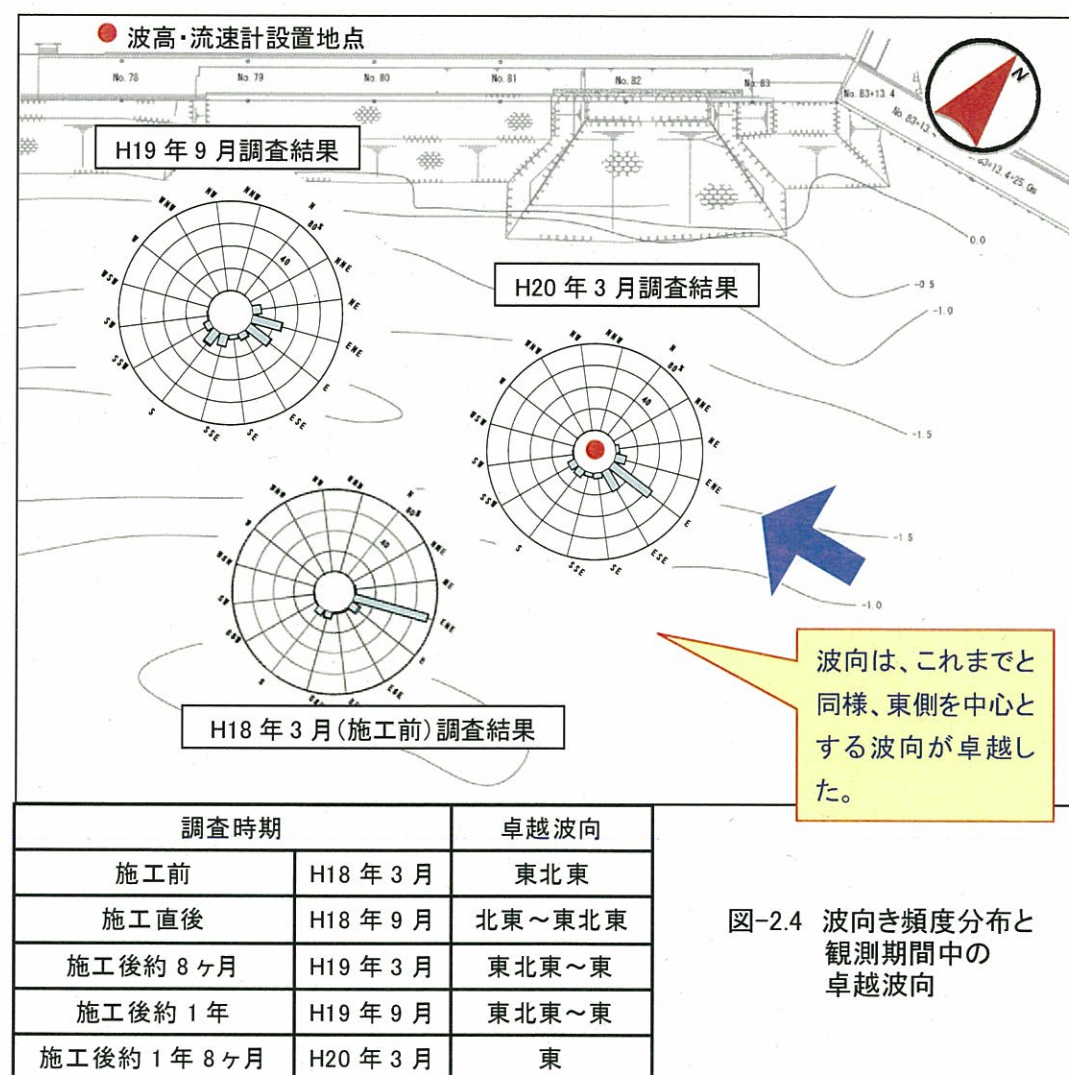
図-2.4 波向き頻度分布と観測期間中の卓越波向

これまでの観測期間中の波高、波向き、流速、流向は、いずれも同様の傾向がみられた。
