## 4 漏水発生時の状況及び応急対策

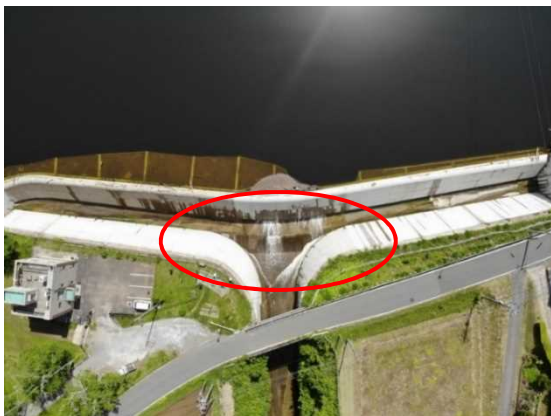
写真1:漏水状況①

平成30年5月15日(火)に、県は洪水吐中央部を中心にひび割れと漏水を確認した。(写真1、2)

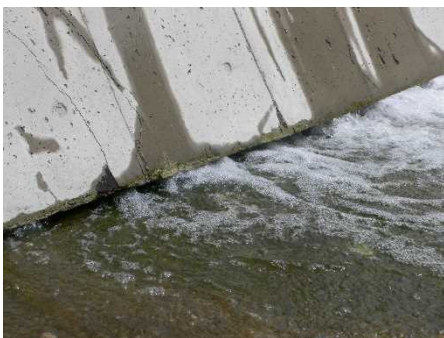
- ・洪水吐側壁と水路底盤との間に隙間が発生していた。(写真3)また、その隙間から漏水し土砂が流出していた。(写真4)
- ・漏水のある区間の側壁が前面に押し出され、目地にズレが生じていた。(写真5)

写真3:側壁と水路底盤に隙間

(オ)側壁と水路底盤に隙間が確認された中央部においては、側壁の沈下を防止するため応急対策として鉄筋挿入工を実施した。

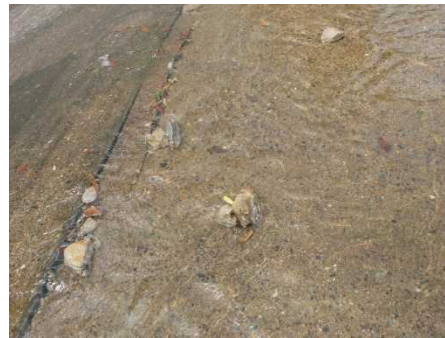
写真4:土砂の流出

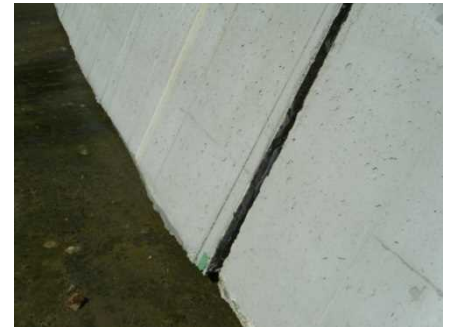
写真5:目地のズレ

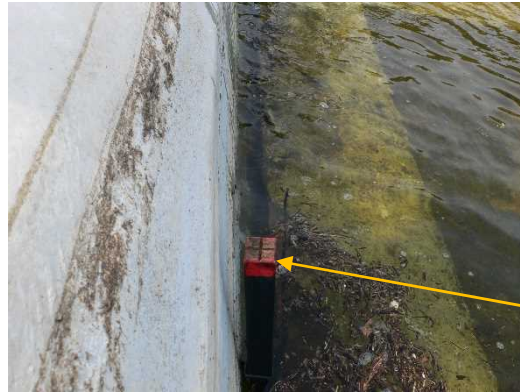
- ・越流堰貯水池側に開口を確認した。漏水は開口部から浸水し、洪水吐側壁と地山の間を通り側壁の下部から漏水しているものと推定した。

写真 6: 開口の確認

(ア) 浸入水の低減対策として、越流堰貯水池側に確認された開口部に防水加工を実施した。

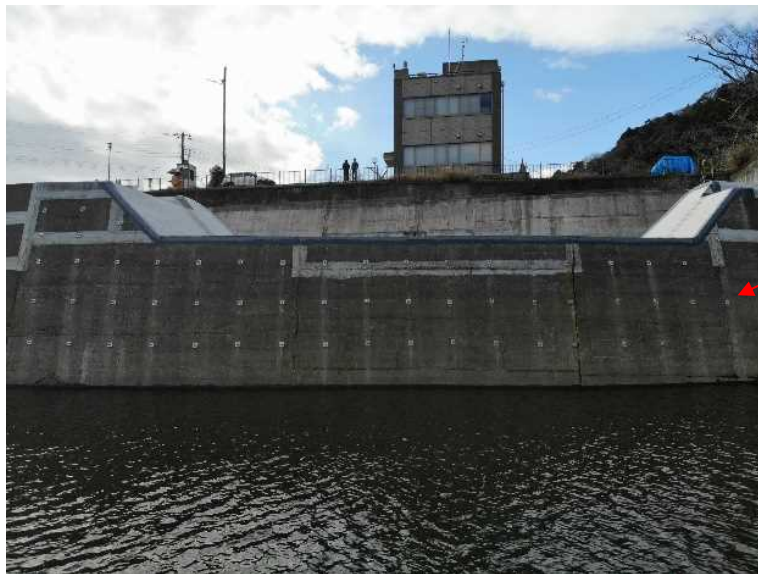
(エ)切欠部において、地山に潜在していた割れが開口したため、応急対策として鉄筋挿入工<sup>(イ)</sup>を実施した。

鉄筋挿入工実施箇所  
(60箇所実施)

写真 11：切欠部 鉄筋挿入工実施後
