## 7 側壁クラック発生の原因推定

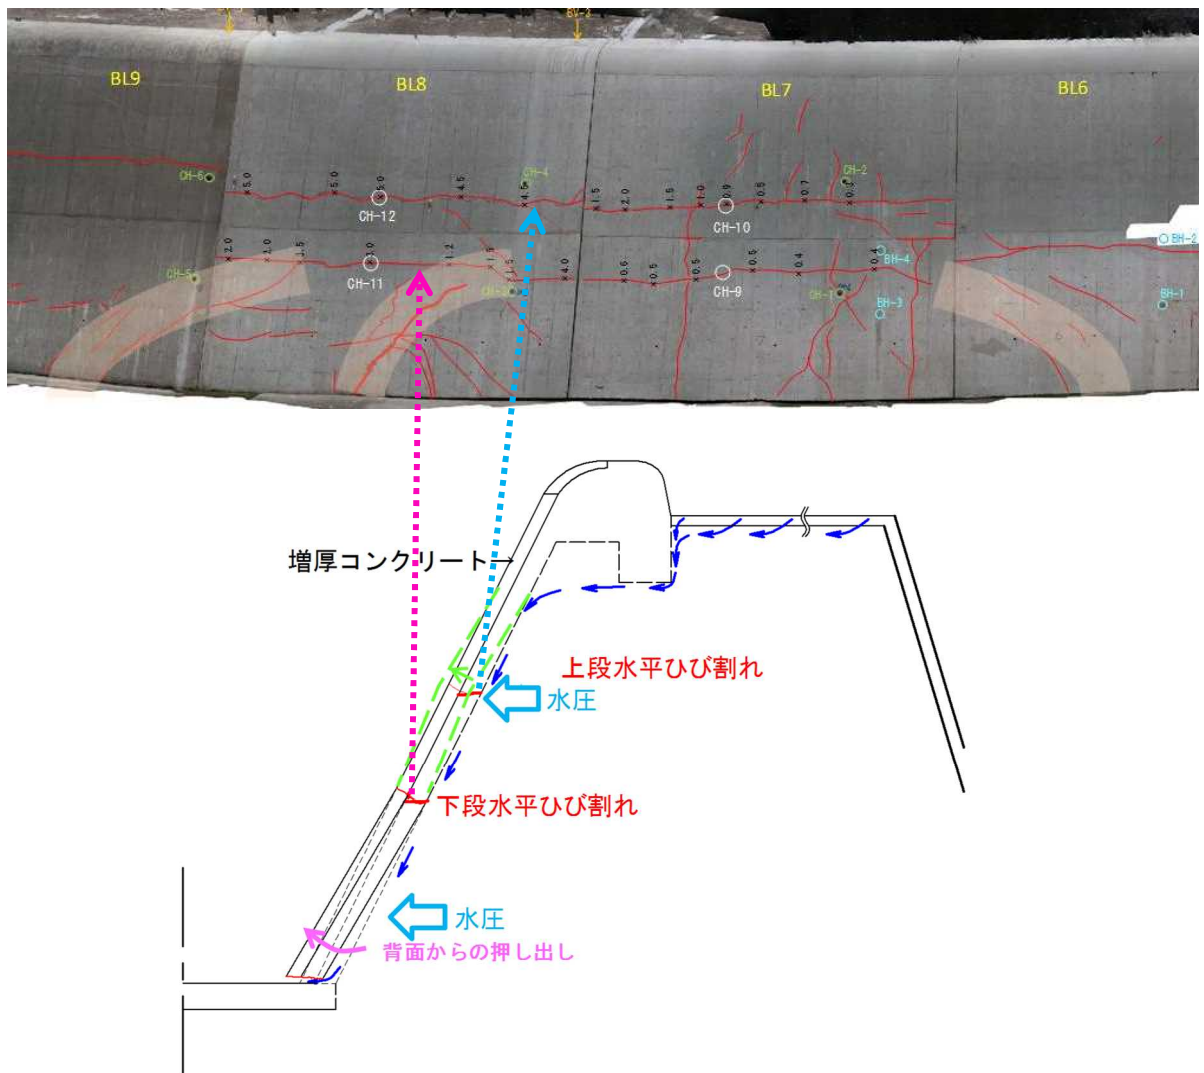
図 7-1 : 側壁クラックの発生状況

側壁表面の水平ひび割れ箇所におけるコア採取の結果、いずれも既設（旧）コンクリートの深部で水平方向あるいは水平に近い方向の分離面が存在している。

これは建設当初の水平打継目であると思われるが、表面の水平ひび割れはいずれもこの水平打継目に向かっているようである（採取コア内で連続あるいは延長上に水平打継目がある）。

この水平ひび割れは、中央2ブロックでは2本発生しており、ひび割れ幅は次のような傾向を示している。

上段側：表面部が大きく、深部に行くに連れて小さくなる傾向を示している。

（CH-10, CH-12）。

下段側：深部が大きく表面部が小さい傾向を示す箇所（CH-9）と、表面～深部までおおむね同規模である箇所（CH-11）が確認されている。

水平打継目はいずれも分断され、コアによってはほぼ平滑な面をしている（CH-9）、土砂を挟在している（CH-10）といった箇所もある。

また、コンクリートひび割れが発生するためには、側壁背面と地山との間に相当量のダム貯留水が流れ込んだと考えられる。水平ひび割れの発生は次の経緯が考えられる。

①地山風化部を通じて水圧が高くなった。

②側壁背面側の水圧が上昇したことで、次のような現象が生じた。

・上段側ひび割れ

側壁背面からの水圧により、既設水平打継目付近で側壁前面へ押し出される形で、表面部に曲げによる引張ひび割れが発生。背面の隙間が拡大した。

・下段側ひび割れ

さらに側壁下部背面へダム貯留水が流入し、側壁背面からの水圧によって、側壁底部の跳ね上がりが生じ、下段の既設水平打継目付近に曲げによるひび割れが発生した。併せて左右端部に扇状ひび割れが発生した。
