## 千葉県営林S G E C森林管理計画書に基づくモニタリング調査野帳

| 調査地No. | 南部ー 1 | | | | |
| | 鴨川市 | 南部Ⅰ区 | 嶺岡県有林 | 1 | ろ |
| 調査日時 | 令和8年9月14日午後3時00分 | | | | |

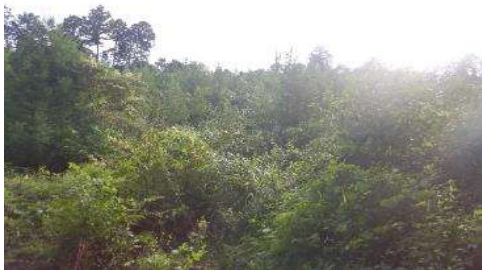
| 区分 | チェック項目と視点 | | 写真撮影 |
|---|---|---|---|
| | 全面において草本、陽樹等による植生の回復が認められる。 | | |

| 調査地No. | 南部一 1 | 調査日 | 令和8年9月14日 |
|---|---|---|---|
| 1 | | 全景 1<br>令和2年3月主伐<br>令和3年3月植栽範囲 | |

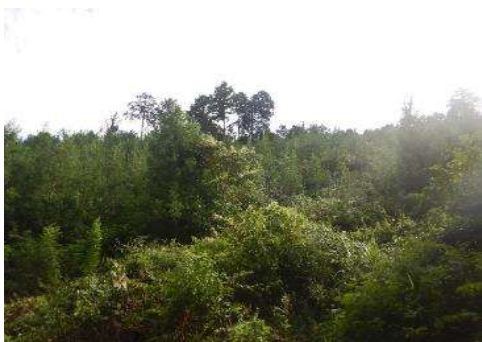
| 調査地No. | 南部一 1 | 調査日 | 令和8年9月14日 |
|---|---|---|---|
| 2 | | 全景 2<br>令和3年3月植栽範囲（右）と<br>平成31年3月植栽範囲（左）<br>の境界部 | |

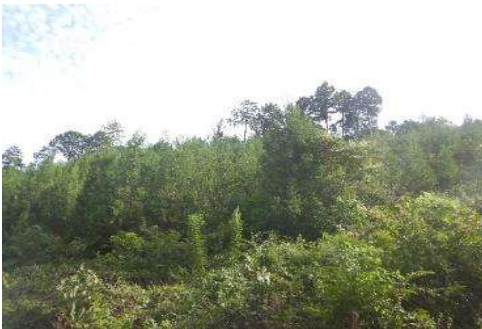
| 調査地No. | 南部一 1 | 調査日 | 令和8年9月14日 |
|---|---|---|---|
| 3 | | 全景 3<br>平成31年3月主伐・植栽範囲 | |

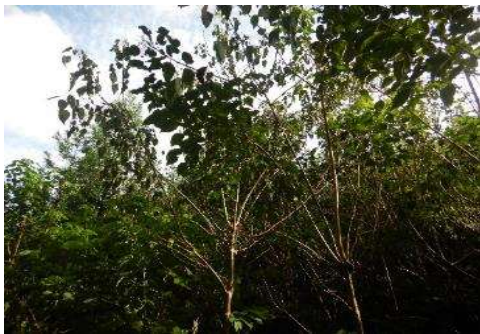
| 区分 | チェック項目と視点 | | 写真撮影 |
|---|---|---|---|
| | 林縁の広葉樹（ヤマグワ、スダジイ、バクチノキ等）は主伐の際、搬出作業の支障となることから伐採したが、現在は萌芽による再生が認められる。また、造林木の成長に支障のない広葉樹については、下刈の際に極力残置した。陽樹はクサギ等が見られた。 | | |

| 調査地No. | 南部一 1 | 調査日 | 令和8年9月14日 |
|---|---|---|---|
| 4 | | 広葉樹等の残置状況<br>(クサギ等) | |

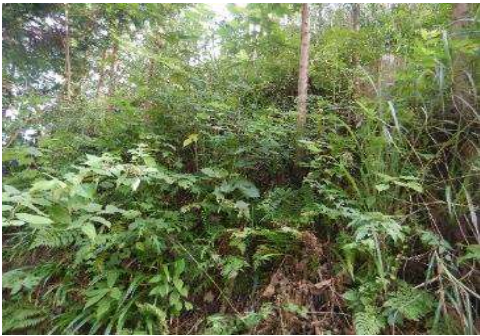
| 区分 | チェック項目と視点 | | 写真撮影 |
|---|---|---|---|
| | 広くススキやイタドリが優占する。シャガやリョウメンシダ等のシダ類も多く見られた。また、ウド、ドクダミ、タマアジサイも一部に見られた。 | | |

| 5 | | 下層植生の状況<br>(平成31年3月植栽範囲) |

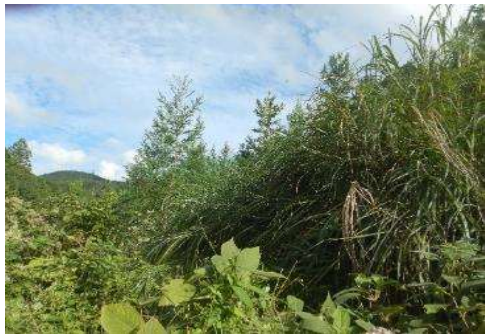
| 6 | | 下層植生の状況<br>(令和3年3月植栽範囲) |

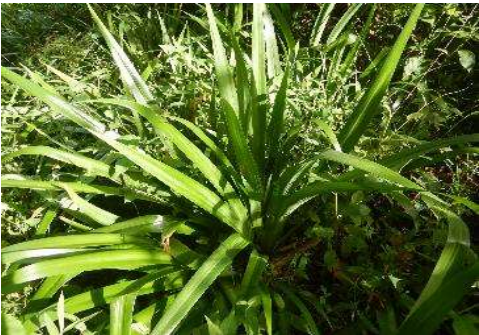
| 7 | | 下層植生の状況<br>(シャガ) |

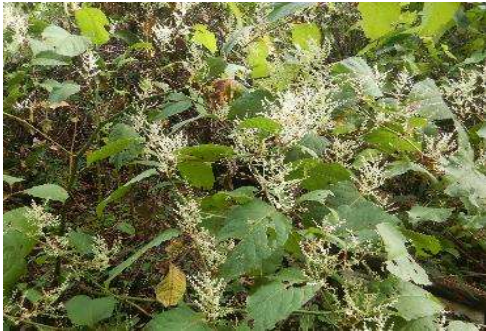
| 8 | | 下層植生の状況<br>(イタドリ) |

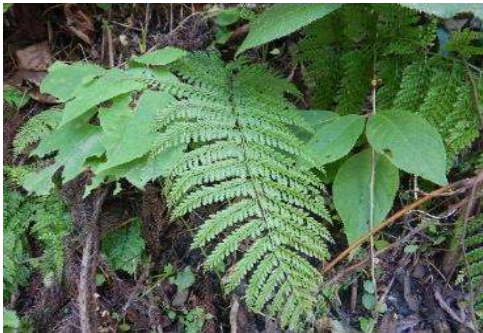
| 9 | | 下層植生の状況<br>(シダ類) |

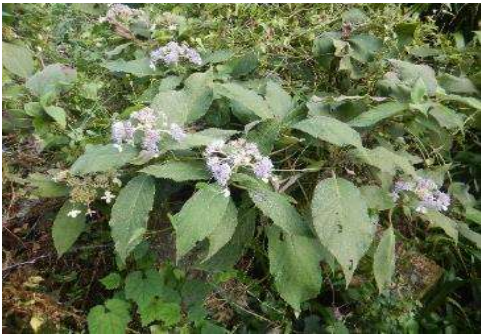
| 10 | | 下層植生の状況<br>(タマアジサイ) |

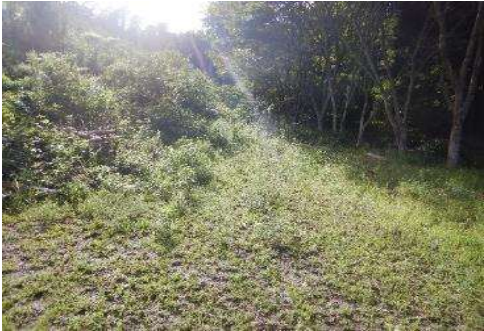
| 区分 | チェック項目と視点 | | 写真撮影 |
|---|---|---|---|
| | 主伐作業時に、地表面の切削を最小限にするよう努めたことから、現在も特段の地表面のかく乱は認められない。 | | |
| | 作業道作設に当たっては、土砂掘削量を最小限にするよう努めたことから、現在も地表流による顕著な土砂移動は認められない。 | | |

| 11 | | 一時利用の集材路の状況 |

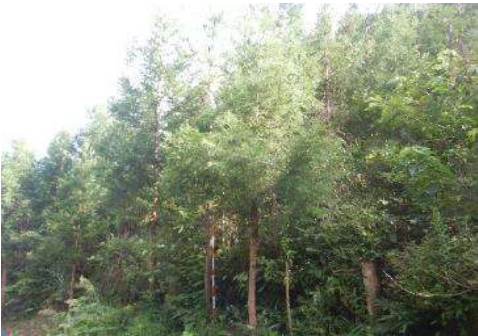
| | ①生育状況 | 造林木の生育は良好である。 | |

| 12 | | 造林木の状況<br>平成31年3月植栽範囲 |

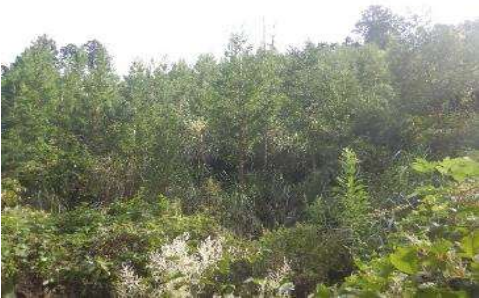
| 13 | | 造林木の状況<br>令和3年3月植栽範囲 |

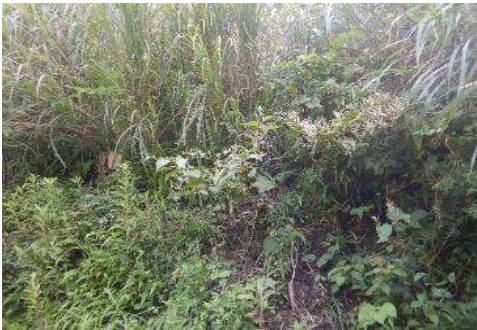
| | ③獣害 | 造林木への被害は見られないが、イノシシによる掘り起こしと思われる痕跡が確認された。 | |

| 14 | | イノシシと思われる掘り起こし |
