石油コンビナート等特別防災区域における

東日本大震災検証結果報告書

平成 23 年 12 月

千葉県石油コンビナート防災アセスメント検討部会

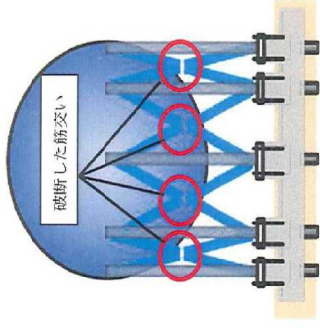
(\*3) LPGタンクの筋交いが破断

LPGタンクは耐震構造を満たしていましたが、倒壊した364番タンクの内容物が軽量のLPGではなく検査のために水が注入され、満水状態であったため、支柱の筋交い部分に荷重が作用して、筋交いが破断し、2度目の地震により364番タンクが倒壊しました。LPGタンクを満水にすることは検査のための一時的な措置であるものの、その間に地震が発生した場合は潜在リスクに係る認識が不十分であったと考えます。

今後水張り作業を行う場合は、満水期間の最短化を図ります。また、新設LPGタンクについては満水時を考慮した対策を実施し、既存のLPGタンク設備についても評価を行ない、補強策を実施します。また、満水状態にする時は、当該LPGタンク付近の配管、設備等が破損し、万が一タンクが倒壊してもLPGの漏洩が発生しないよう、配管、設備等の保護、縁切り、切り離し等を行います

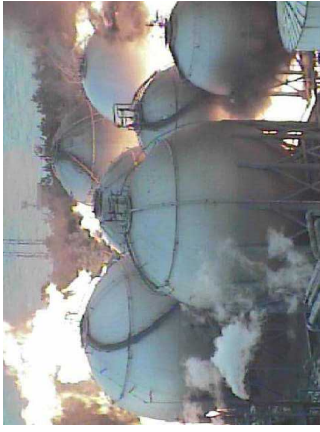
(\*4) 拡散したLPGに着火。

漏洩した液化石油ガスは、隣接する液化石油ガスタンクヤード及び隣接する事業所のプラントまで拡散した状況で、何らかの要因により着火したが、その着火源の特定には至らなかった。

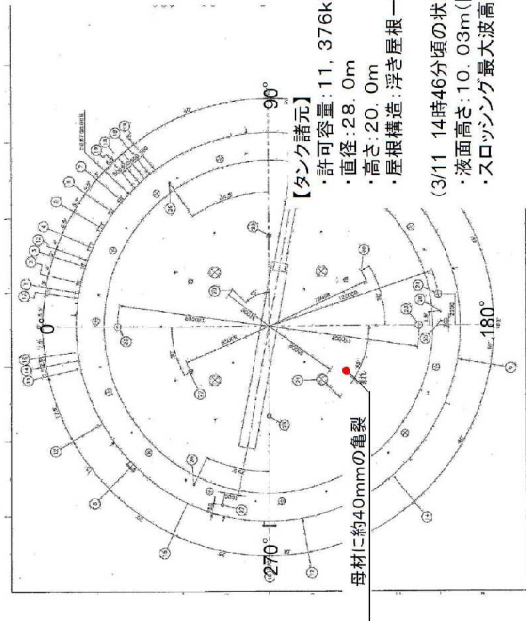
特定屋外貯蔵タンク浮き屋根上にナフサ漏えい 京葉臨海中部地区

浮き屋根式屋外貯蔵タンク（一枚板構造）の2基において、浮き屋根上に燃油が発見された。浮き屋根の損傷箇所は、屋根の母材部や溶接部であり、危険物の規制に関する規則の一部を改正する省令（平成17年総務省令第3号）等による浮き屋根構造強化の対象となっていない箇所が発生した。

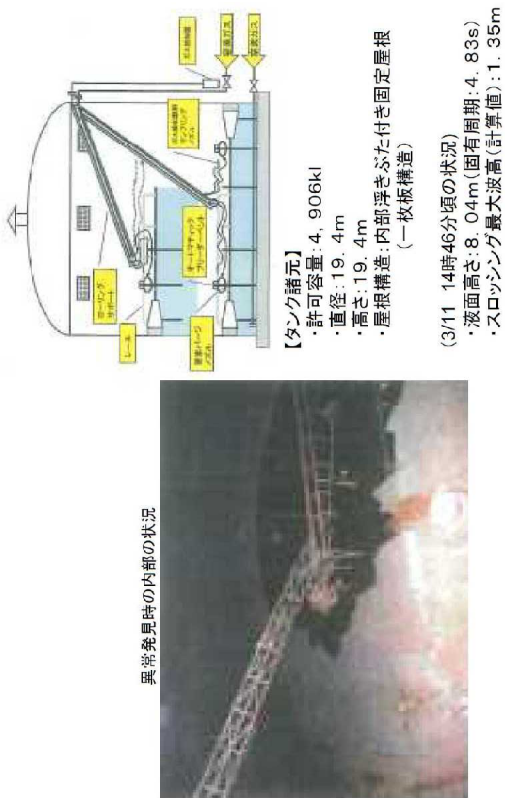
内部浮きぶた付き屋外貯蔵タンクローリングサポートの破損 京葉臨海中部地区

スロッシングによりローリングサポートの車輪が走行レールから脱線、その後タンクの運転継続による液面上昇、下降の繰り返しにより当該サポートが破損し、内部浮きぶた上に落下した。その際、内部浮きぶたの支柱が巻き込まれ、溶接線の一部が破断し油が内部浮きぶた上に流出した。なお、設置されていたローリングサポートは、事業所が自主的に設置したものである。

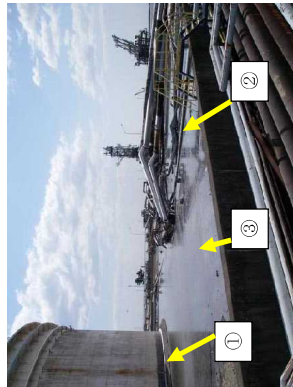
写真1 危険物が防油堤内に漏洩した状況

写真1の①のタンクでは津波はタンク底板から約3.5mまで到達した。当該タンクは空であったが浮上や移動の現象は見られない。②では多数の配管が折れ曲がり、③のように危険物が防油堤内に大量に漏洩している。これらの配管は津波で流されたものと思われる。写真2に示すように防油堤直下の土砂が流出し、防油堤内と構内道路とがつながってしまっている。よって漏洩した油が構内道路まで広がったものである。

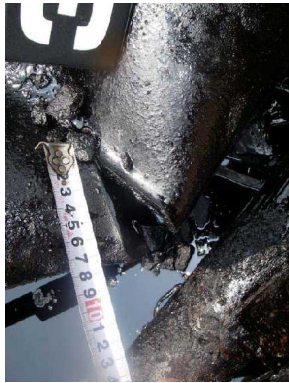
写真3 重油配管の開口部

写真3には破断した重油配管を写真4には破断したガソリン配管を示す。重油配管の破断部は、長さ10cm、開口幅最大3cmである。また、ガソリン配管はZ字の様に折れ曲がり、矢印部分に亀裂が発生している。

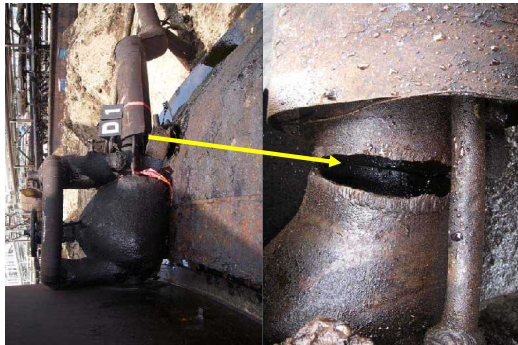
写真6 破断した重油タンクの配管

写真5は防油堤内に大量の油が漏洩したタンクを示したものである。タンク側板には重油が付着していることが分かる。当該タンクの破断部は写真6中のDIの位置で示している箇所であり、配管の溶接線が破断していることが分かる。

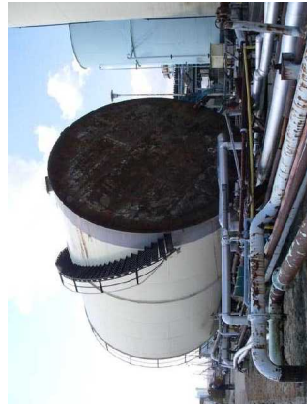
写真8 転倒した劇物のタンク (地震時は空)

写真7は津波により浮上、移動したタンクである。地震時は空の状態であった。他のタンクが移動しており、いずれも地震時は空の状態であった。写真8は津波により転倒した劇物のタンクである。

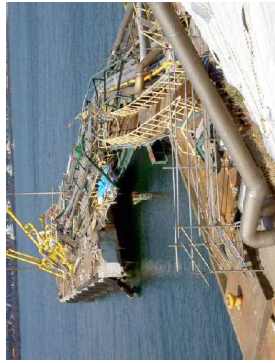
写真13 パースの被害

また、写真13、写真14に示すように太平洋側の鹿島地区では護岸やパースが大きく損傷している。津波により損傷したものと考えられる。

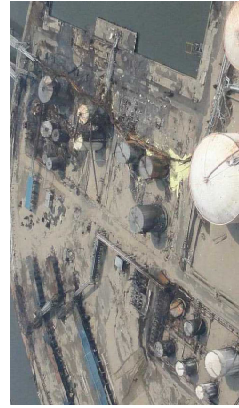
写真 15 火災が発生した区域の全景  
(塩釜地区消防事務組合消防本部提供)

写真15に示す仙台地区のコンピナートではほぼ一区画を焼損する火災が発生している。写真16は火災が発生したガソリンタンクである。当該タンクは、写真17に示すように火災の影響で倒壊している。写真18に示すように防油堤やタンク基礎の周辺は津波で洗掘されている。写真19にはガソリンタンクの底板と側板との溶接接合部が破断した状況を示す。また、写真20に示すようにタンクが倒壊し、流出したアスファルトが広がっている。

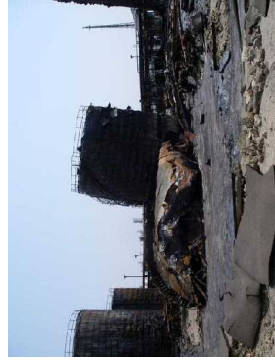
写真 20 倒壊したアスファルトタンク

なお、写真20奥のアスファルトタンクは津波来襲後に傾斜したものである。写真17のガソリンタンクについても同様に津波後に傾斜したと思われる。

写真 20 に示す倒壊したアスファルトタンクの屋根は、写真 21 に示すように 11.6m 離れたガス出荷場の柱に衝突して止まっていた。

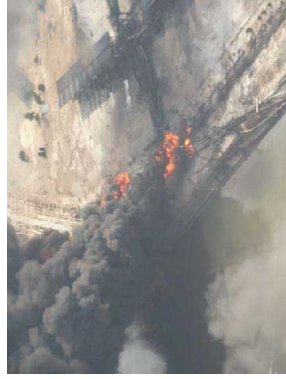
写真 22 配管での火災  
(塩釜地区消防事務組合消防本部提供)

写真 22 は配管で火災が発生している状況である。火災はほぼ 5 日間継続した。写真 23 は硫黄タンクの火災の状況である。タンク周辺に漏洩した溶融硫黄が固まっているのが見て取れる。硫黄タンクの底板が破断した状況を写真 24 に示す。側板と底板の溶接止端部から底板の板厚方向に亀裂が貫通しているものと思われる。

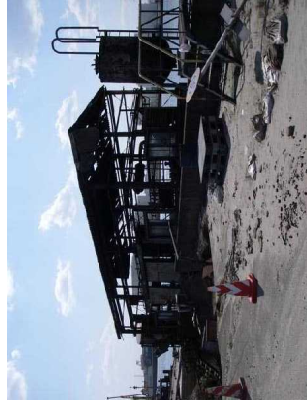
写真 25 消失したポンプ室

当該区画で発生した火災は川をはさんだ対岸の区画まで類焼した。詳細は不明であるがタンクから漏洩したアスファルトに着火したものが川に浮かんでおり、写真 25 に示す対岸のポンプ室まで類

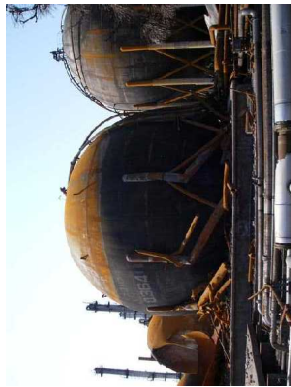
写真 26 ガスタンクの支柱が歪曲し配管が損傷

写真 26 に示すように多数のガスタンクが爆発する火災が東京湾岸の市原で発生し、鎮火までかなりの時間を有した。爆発の際に発生したファイヤーボールを写真 27 に示す。また、飛散したガスタンクの破片を写真 28 に示す。爆発した際にガスタンクの破片が飛散したため、写真 29 のアスファルトタンクも損傷している。

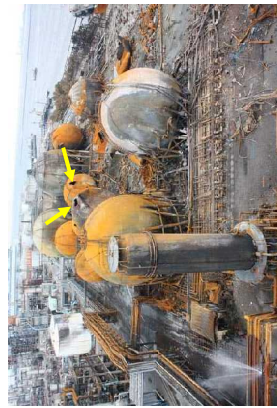
写真 30 噴破したガスタンク (矢印の箇所が開口部)

写真 31 は噴破したガスタンクを示したものであり、矢印部でガスタンクの球殻が開いており、火災時には当該開口部から炎が噴出していた。

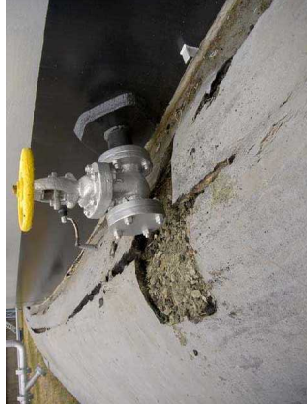
写真 31 タンク沈下でバルブの下部が基礎に接触

太平洋岸のいわきでは短周期地震動による液状化の被害が発生している。写真 31 に示すようにタンク沈下でバルブの下部が基礎に接触している。写真 32 に示すようにタンク付近の液状化も発生している。写真 33 はタンク付近が液状化し、タンクが沈下し、基礎が著しく変形した状況を示したものである。写真 34 はタンク周辺の地盤に亀裂が生じた状況を示したものであり、軽度な側方流動と思われる。

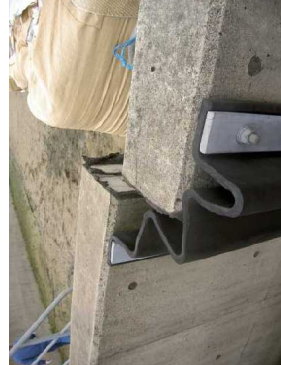
写真 36 防油堤の破断状況（ゴムシートは破断していない。）

また、鹿島地区では、写真 35 に示すように液状化により、防油堤が沈下、傾斜している。沈下、傾斜した防油堤の目地部にゴムシートが取り付けられているものがあるが、写真 36 に示すようにゴムシートが破断せず防油堤の機能を有している部分があれば、写真 37 に示すようにゴムシートが破断している部分もある。

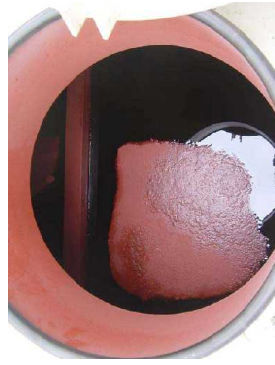
写真 39 ポンツーン内への原油の満油

写真 39 に示す浮き屋根では、当該ポンツーンを含め 3 室で破損が発生していた。なお、当該タンクで推定されるスロッシング波高は約 1.9m である。

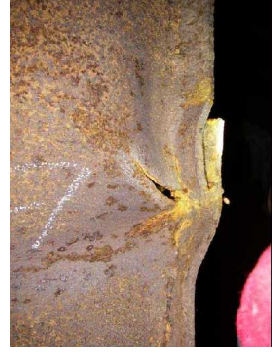
写真 43 ポンツーンの破断部（アウトワーリムとローアアークデッキの溶接線近傍）

写真 42 はポンツーン 4 室が破損し、油が流入した軽油タンクの浮き屋根である。うち 2 室については写真 41 で示している。当該浮き屋根のポンツーンの破断は、写真 43 に示すようにアウトワーリムとローアアークデッキの溶接線近傍で発生している。他のタンクでは写真 44 に示すように、ポンツーンとデッキとの溶接線が 20cm にわたり破断した鋼製の内部浮き蓋も見られる。

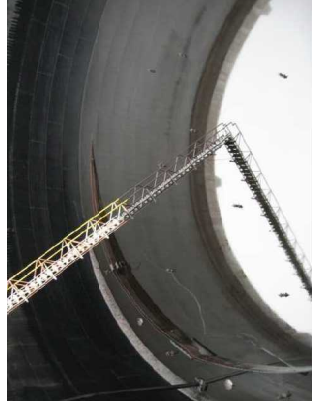
写真 40 浮き屋根の沈没

東京湾岸の川崎では、写真 40 に示すように、浮き屋根が沈没しており、傾斜した状態で止まっている。当該浮き屋根は、写真 41 に示すように浮き屋根のアウトワーリム下部付近の溶接線近傍で破断している。

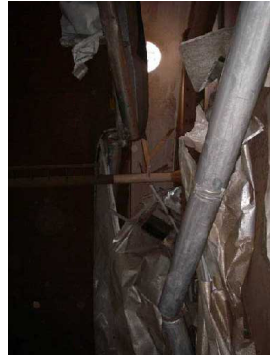
写真45 大破したアルミ製の内部浮き蓋

日本海側の酒田においては、写真 45、写真 46 に示すようにアルミ製の内部浮き蓋が大破している。当該破断部は溶接接合部では無い部分である。また、浮力を発生させるフロートチューブも写真 47、写真 489 に示すように大破している。今回の地震における当該タンク（スロッシング 1 次固有周期は 4.19s）の速度応答は約 200cm/s であり、解析によるとスロッシング最大波高は 202cm、浮き蓋の傾斜角としては 15 度となる。

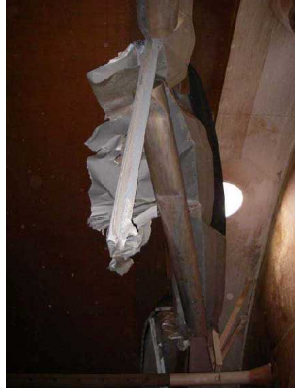
写真49 破断したクランプビーム

写真 49、写真 50 に示すようにデッキスキンを押さえるためのクランプビーム（アルミ製）も破断している。

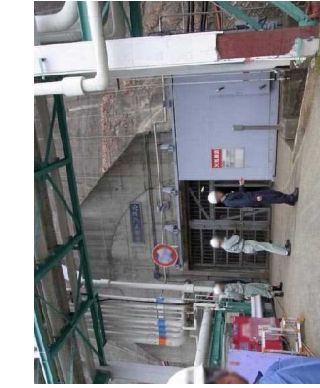
写真51 岩盤タンクの地下トンネルの入り口

久慈では写真51に示す岩盤タンクがあるが、地震後に地下トンネルへの入口の扉を閉めたため、津波による被害は受けていない。しかしながら、写真52に示すように地上施設は津波によりほぼ全壊している。写真53に保温材が剥離し、側板が座屈したタンクを示す。
