# 施設の老朽度評価・耐震性評価結果 及び評価結果を踏まえた更新・耐震化 の優先順位の考え方について

2026年1月21日  
千葉県 企業局 工業用水部

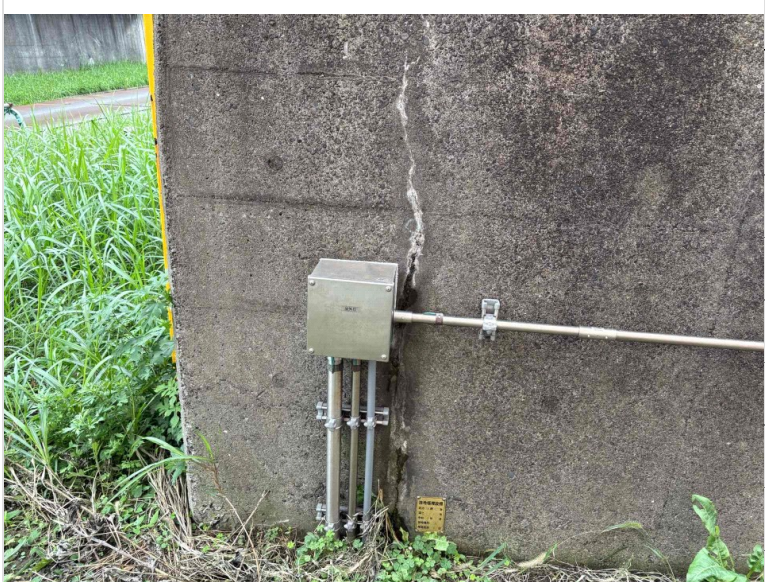
No.4  
ひび割れ L = 1.8m  
エフロレッセンスあり  
漏水あり

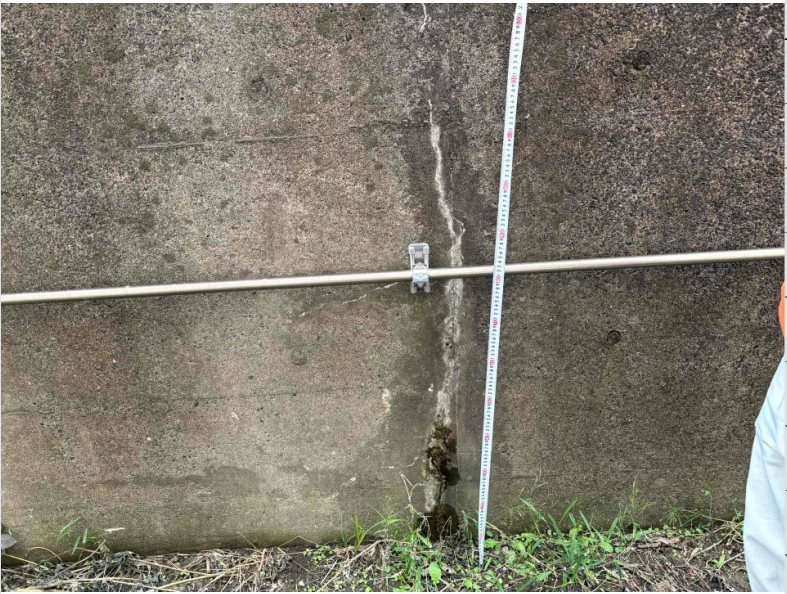
No.5  
ひび割れ L = 1.4m  
エフロレッセンスあり  
漏水あり

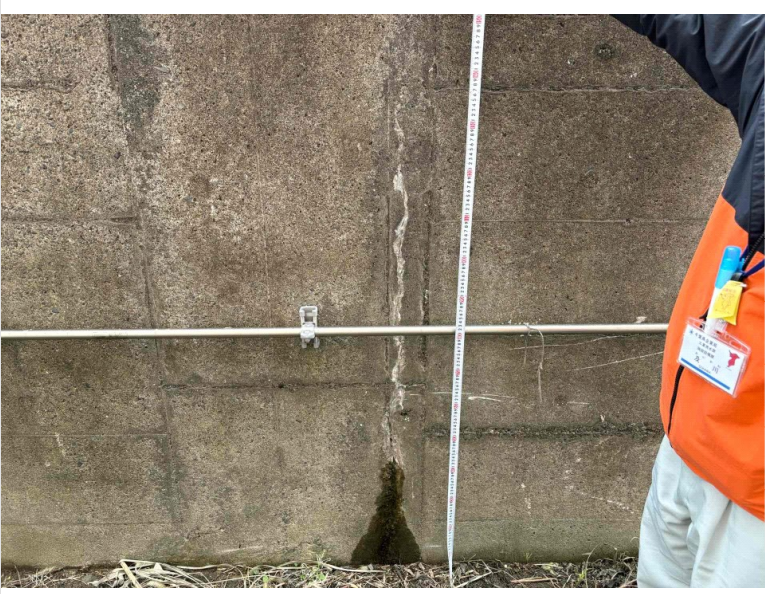
No.6  
ひび割れ L = 1.5m  
エフロレッセンスあり  
漏水あり

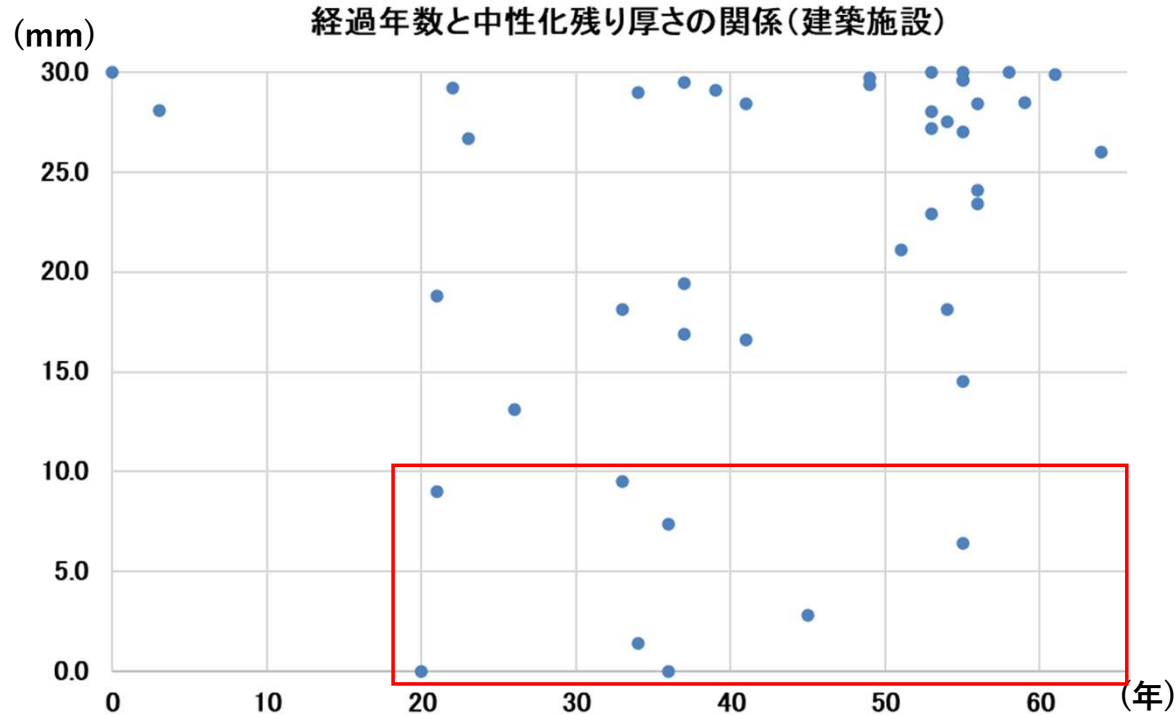
中性化残り厚さが10mm以下の8施設は、経過年数20年～55年とばらつきがあったが、土木施設と比べ建設時の被り厚さが薄いことなどが影響していると推測される。  
 圧縮強度が設計強度を下回っていた13施設は、いずれも経過年数50年を超過していたことから、経年劣化による強度低下が推測される。  
 中性化残り厚さ10mm以下かつ圧縮強度が設計強度を下回っている施設は、1施設のみであった。

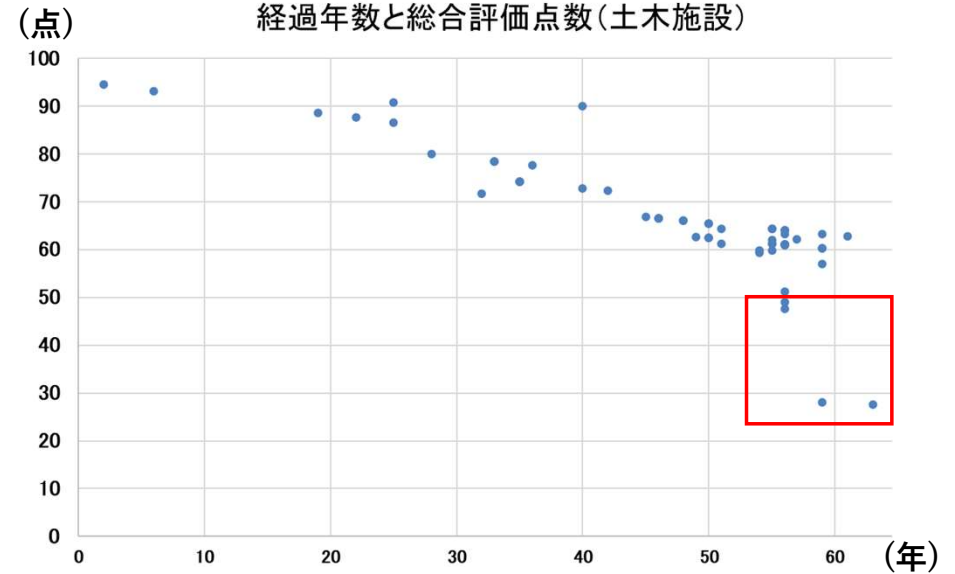
総合評価点数が50点以下の4施設についてはいずれも経過年数が55年以上であり、その他施設においても基本的には経過年数の増加に従い総合評価点数が減少する傾向が確認できた。コンクリートの中酸化度と圧縮強度の評価点数を実測値から算定したことで、推定による評価と比べ総合評価点数が下がる傾向が確認できた。

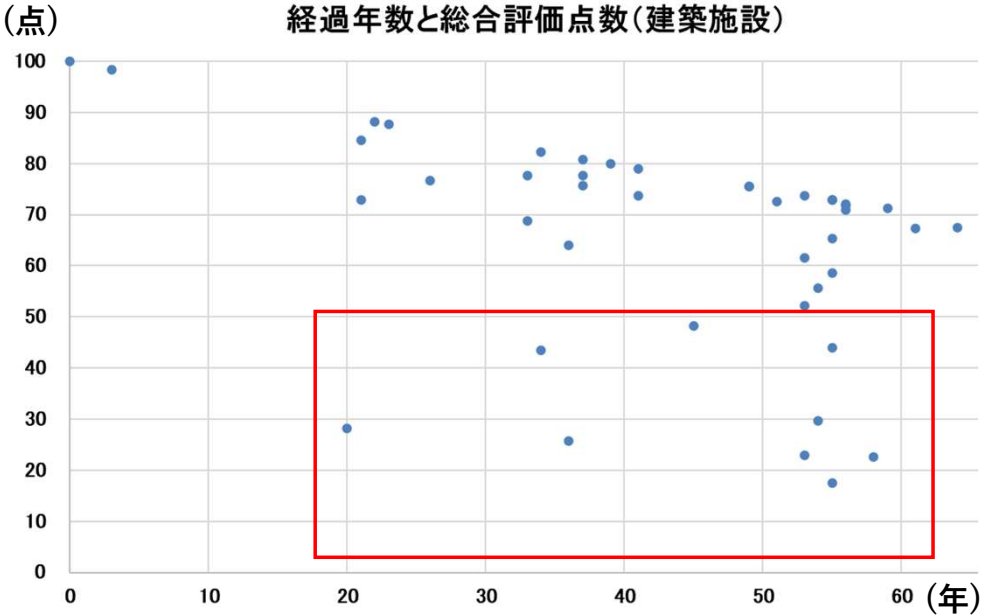
総合評価点数が50点以下の9施設については、いずれも中性化残り厚さ10mm以下または圧縮強度が設計強度未満であった。  
 これは、建築施設においては評価項目から「漏水状況」と「設計時の容量」が除外され、コンクリートの中性化度および圧縮強度の結果が総合評価点数に大きく影響しているためと考えられる。  
 また、建築施設においては経過年数とコンクリート試験結果との相関性が少ないことから、指針に基づく老朽度評価結果と経過年数の相関性についても少なくなっている。

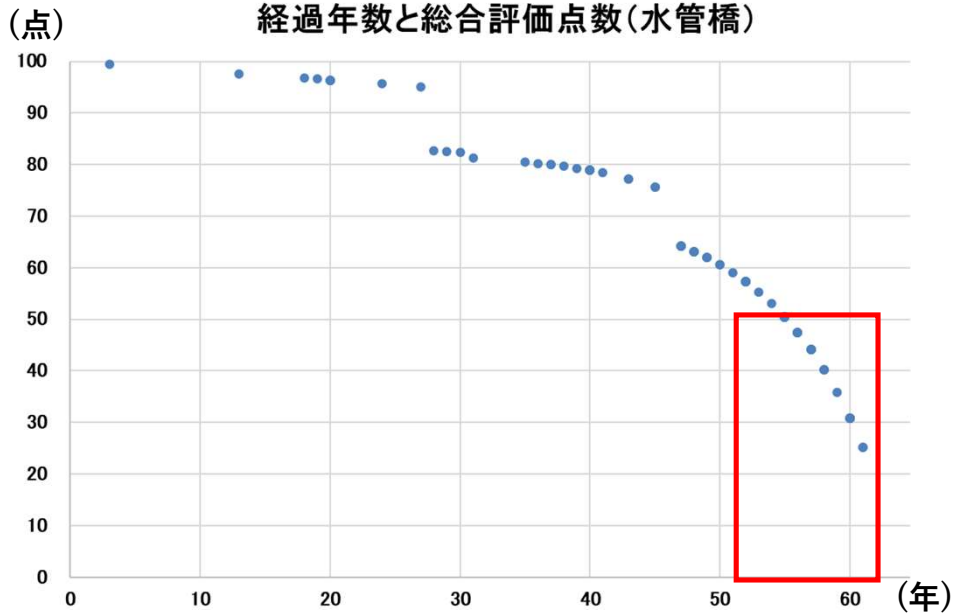
総合評価点数が50点以下の29施設についてはいずれも経過年数が50年以上であり、その他施設においても基本的には経過年数の増加に従い総合評価点数が減少する傾向が確認できた。水管橋については、塗装塗替えの実施状況により劣化の進行が左右されるため、上記老朽度評価結果の他、目視点検の結果等とあわせ総合的に判断することが望ましいと思われる。
