2011年東北地方太平洋沖地震による県内での液状化 - 流動化現象 - その3 浦安市埋立地における地表面の変形の詳細分布

風岡 修 香川 淳 吉田 剛 古野邦雄 楠田 隆 酒井 豊 加藤晶子 山本真理

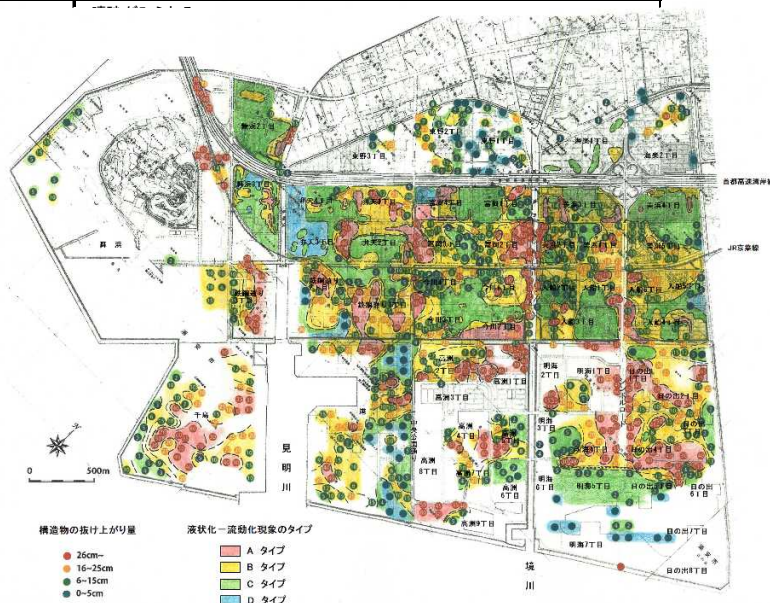
図 1 地表面の変形タイプの平面分布

東京湾岸埋立地では、液状化 - 流動化現象による被害程度が場所により大きく異なる。これらを定量的にみる指標として杭基礎を持つと思われる構造物の拔上がり量の測定を行った。また、現地での地表からの観察の結果、地表での被害の現れ方の違いを認識し、その違いについて、噴砂、道路の変形、レンガ塀や電柱の傾き・沈み込み、戸建て住宅のような浅層基礎を持つ構造物の沈下・傾きなどを中心にタイプ区分を行なった(表1)。このタイプ区分に基づきその詳細な平面分布をまとめたものが図1である。(千葉県環境研究センター, 2011a ; 2011b)

現地調査は、主に3月下旬~5月下旬におこなった。タイプ区分が最初は個人差もあったので、クロスチェックも行ないながら進めていった。現地調査は現象の把握と記載といった意味から調査の分解能は5~10m程度である。なお、太平洋沖地震での液状化 - 流動化現象は県内の広い範囲で発生したものの、人員等限られた中での調査であることから、残念ながら未調査の部分もある。このため、図1の着色部が調査した部分となる。

埋立地の中では、全域が一様に液状化 - 流動化しているわけではない。また、千葉市美浜区でみられるようなKmオーダーの帯状の被害分布はここではみられない。むしろ、地表面において被害状況が異なるAタイプ~Dタイプが混在し、まだら状に分布している。また、Aタイプについては旧護岸よりも内陸側の北西の埋立地では、幅100m長さ500m程度の帯状に分布する。旧護岸よりも沖合い側の南東の埋立地では直径500mを超える規模の大きな斑状の分布をなす。

首都高速湾岸線を境に、北側ではCタイプ・Dタイプが広く分布し、南側ではAタイプ~Dタイプが混在しまだら状分布をなしている。

液状化 - 流動化現象による被害が顕著なのは、入船から明海および日の出にかけてのシンボルロード沿い、美浜・富岡・今川・高洲の境川沿い、舞浜の見明川沿い、日の出の中部、高洲の北端と中央部および南端部、今川の旧護岸沿いの南東端、富岡の南西端、弁天の北東端部と中央部、鉄鋼団地の中部、千鳥の中南部等であった。
