「平成 23 年（2011 年）東北地方太平洋沖地震」による瓦屋根被害分布調査

酒井 豊

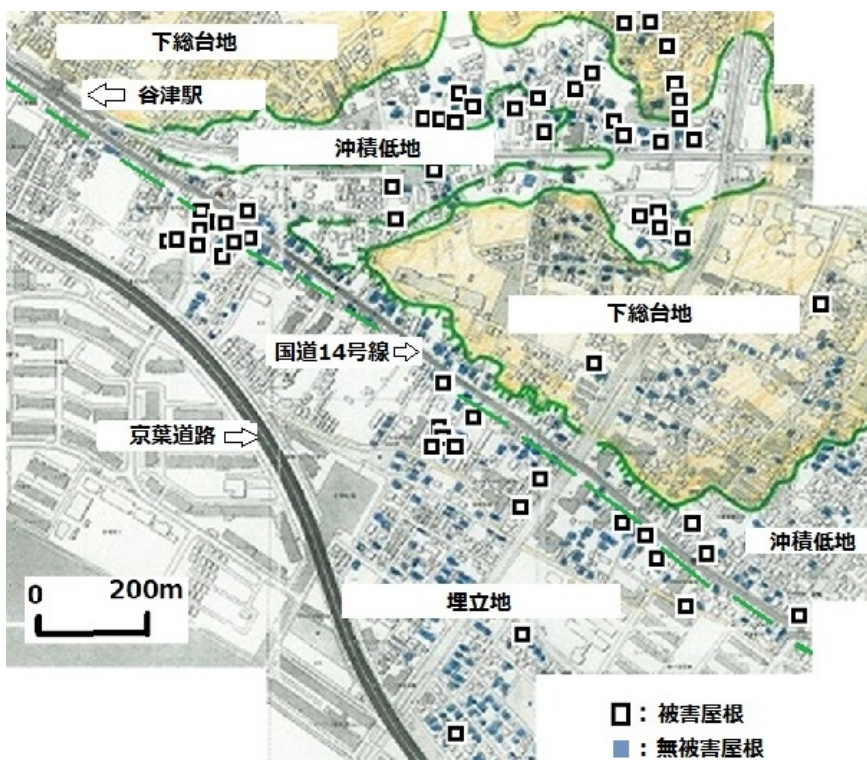
図 1 習志野市谷津地区の瓦屋根被害分布

習志野市谷津の調査地域は、下総台地と沖積低地及び国道 14 号線より南西側の埋立地からなっており、被害は沖積低地にもっとも多く分布し、次いで埋立地の国道 14 号線沿いが多く、下総台地が最も少なかった（図 1）。被害率をみると、下総台地、沖積低地、埋立地、それぞれ、7.1%、17.4%、10.8%だった（表 1）。調査地域内の埋立地では、噴砂や路面変状、電柱や家屋の傾動などが認められ液状化 - 流動化していた区域と、液状化 - 流動化の証拠は認められない区域があった。屋根被害の多かった国道 14 号線沿いの埋立地とした地域では、液状化流動化の証拠は認められなかった。明治迅速図などの過去の地図と比較すると、国道 14 号線沿いの地域は、埋立層が薄いか場所によっては自然地層である可能性が考えられた。
