不具合の発生した地下水汚染観測井の状況について

吉田 剛 風岡 修 伊藤直人

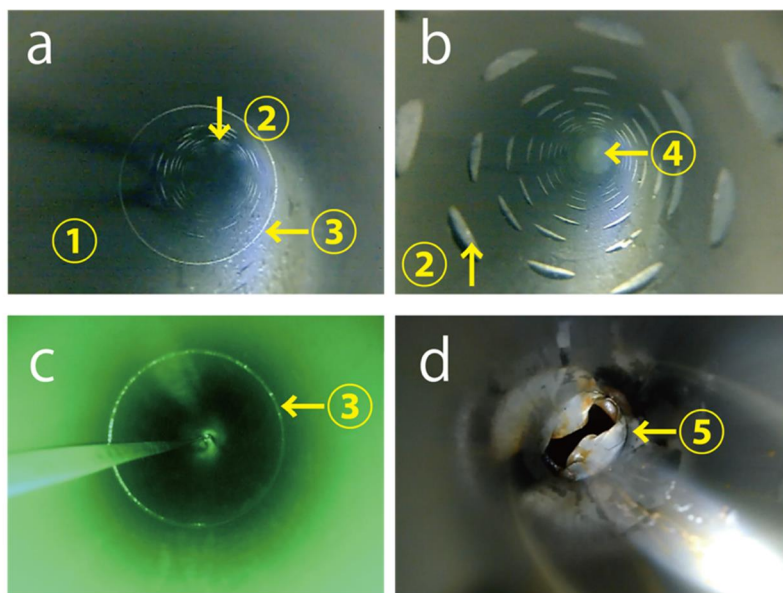
図2 釣用カメラによる井戸管内の撮影

釣用カメラによる井戸管内の様子を図2に示す。図2 a～d は井戸管内を上から下に向かって撮影したものである。a はスクリーンのない無孔管部①とスクリーンのある有孔管部②の接合部分③であり、正常に接合されている。b は有孔管内から井戸底④までを撮影した画像である。c は無孔管部どうしの接合部③である。d は管の接合部⑤がつぶれ管内を塞いでしまっている井戸の画像である。d の撮影によって、採水器が管の途中でなにかにぶつかり採水不能であった原因について、管内に異物が詰め込まれているのではなく、管が破損しているために起きた現象であることが判明し、深刻な事態であることがわかった事例である。

a : 無孔管①と有孔管②，管接合部③ b : 井戸底④ c : 暗視機能にて撮影。正常な管接合部。
d : 井戸管の内側に管変形部が張り出し⑤，採水不能になった井戸

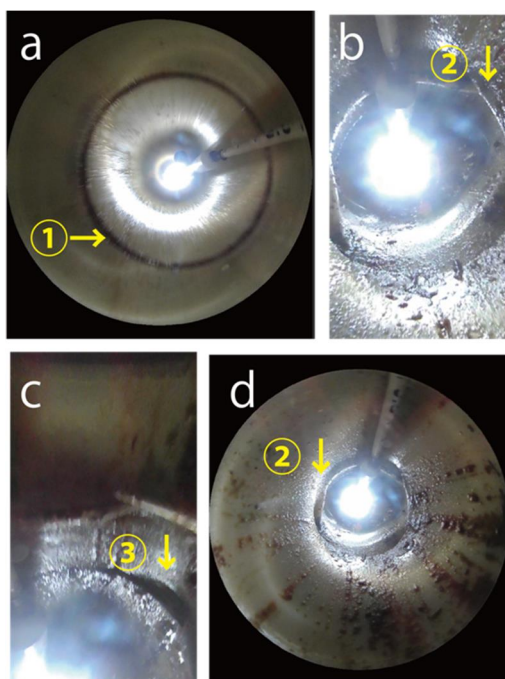
図3 360°カメラによる井戸管内の撮影

360° カメラによる井戸管内の様子を図2に示す。図3 a, b, d は井戸管内を上から下に向かって撮影、c

は管内側面を撮影したものである。a は正常な管の接合部であり、b は飲料缶を縦から潰したように変形した管内の近景画像である。c は変形箇所を側面から見たものであり、管の接合部がずれて隙間があることが確認できる。また、この隙間より下位の管壁に水滴が写っていることから、地下水が管内に漏出していることが確認できた事例である。d は変形箇所を撮影した遠景である。

a : 正常な管接合部① b : 飲料缶を縦から潰したような井戸管の変形②（近景） c : 井戸管内側面。管接合部が変形しずれて隙間ができて③ d : 飲料缶を縦から潰したような井戸管の変形②（遠景）
