特定粉じん(アスベスト)に関する調査研究

猪野正和 横山新紀 井上智博 堀本泰秀 内藤季和 中西基晴
高橋崇暢^{**} 堤 克裕 依田彦太郎 押尾敏夫 (* 東葛飾県民センター)

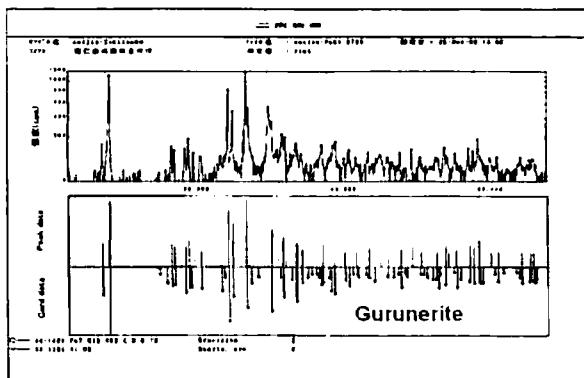
現場における吹きつけアスベスト下の天井板上から採取した繊維状物質の電子顕微鏡写真を、写真2に示す。この繊維状物質は、細くかつ直線的で、針状の尖った形状から、茶石綿の形態的特徴を有することが観察された。そして、図1に示したX線回折パターン解析から、茶石綿と同定された。

図1 剥離繊維状物質のX線回折パターン
