土砂災害防止に関する基礎調査(土石流)

自然現象の種類	土石流
溪流番号	46500801
水系名	-
河川名	-
溪流名	青年川
所在地	千葉県南房総市白浜町白浜
調査機関	千葉県安房土木事務所

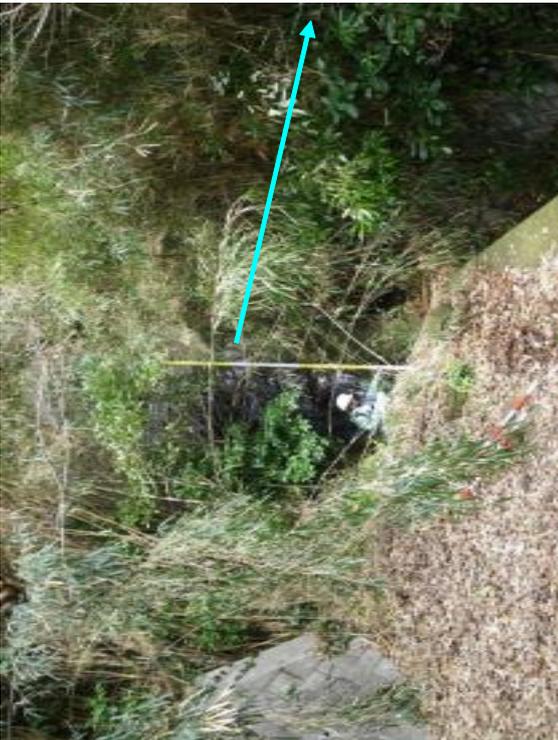
<p>コメント</p> <p>基準地点</p> <p>(下流から)谷出口にある滝直下(勾配変化点)で設定した。</p>	<p>コメント</p> <p>基準地点からの流下方向</p> <p>(上流から)滝直上はV字型の地形で谷幅は狭い。</p>
<p>写真・スケッチ番号</p> <p>P 1</p>	<p>写真・スケッチ番号</p> <p>P 2</p>
<p>調査年月日</p> <p>平成24年3月1日</p>	<p>調査年月日</p> <p>平成24年3月1日</p>

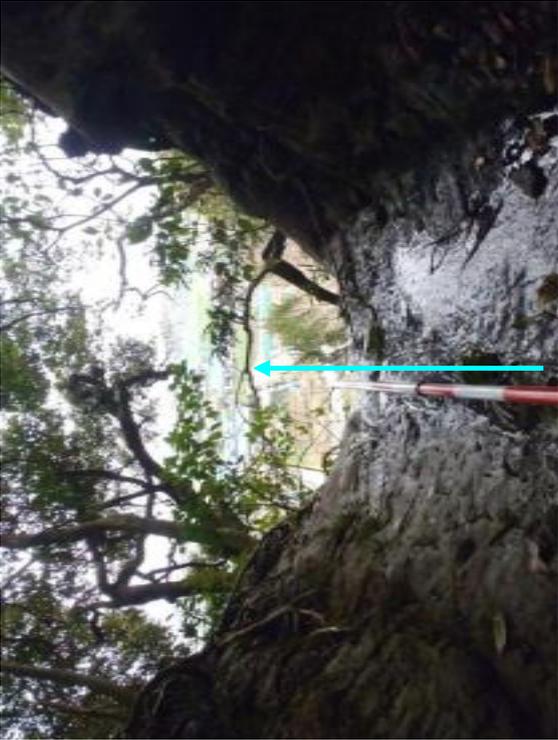
コメント	写真・スケッチ番号	コメント	写真・スケッチ番号
<p>基準地点からの流下方向 (上流から) 滝直上の谷走向から想定される流下方向は、基準地点の約50m 下流にある橋の方向と判断された。</p>	P 3	<p>流下方向 (上流から) 溪流保全工の規模は小さく、基準地点直下の左岸側地盤は右岸側より1.5m程度の比高差しかなく、これらが流下方向に影響を与える可能性は低い。よって、流下方向は、滝直上で想定された流下方向のまま、直進流下で設定した。滝直上の谷走向から想定される流下方向は、基準地点の約50m 下流にある橋の方向。</p>	P 4
調査年月日	調査年月日	調査年月日	調査年月日
平成24年3月1日	平成24年3月1日	平成24年3月1日	平成24年3月1日

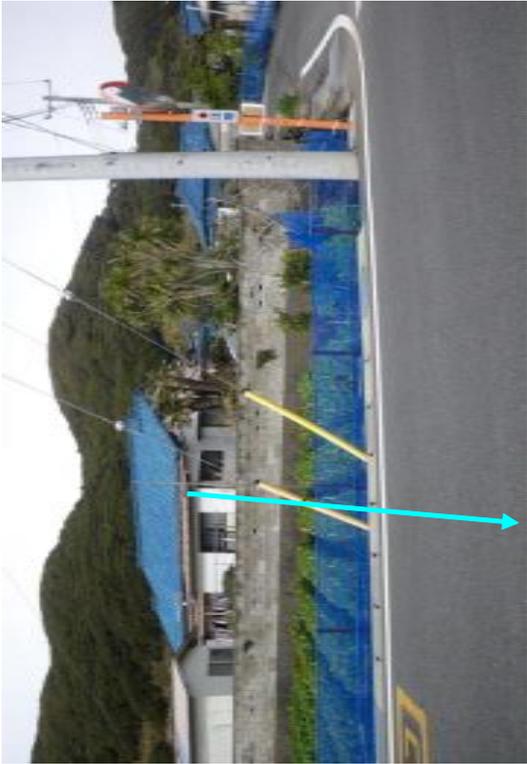
</div> <p style="text-align: center;">流下方向</p> <p>(下流から)基準地点から下流では、流下方向を規制する地形がないため、基準地点からの流下方向、直進流下のままで設定した。</p>	<div style="text-align: center;">

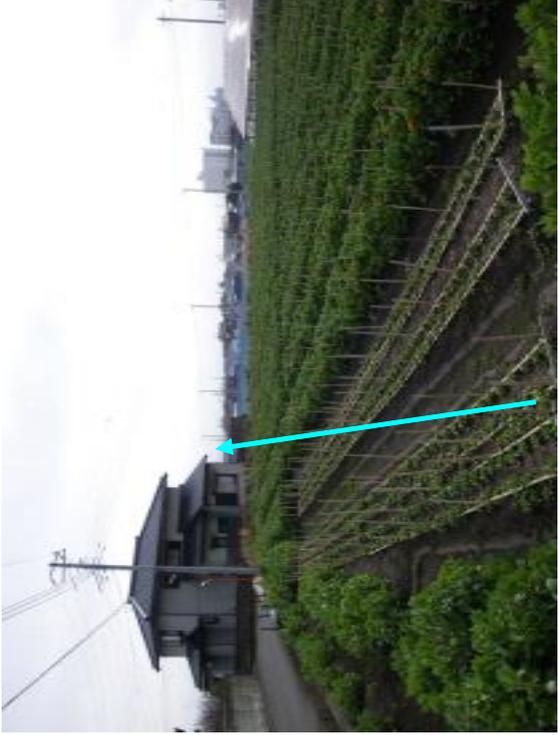
</div> <p style="text-align: center;">流下方向</p> <p>(上流から)基準地点から下流では、流下方向を規制する地形がないため、基準地点からの流下方向、直進流下のままで設定した。</p>	<p>調査年月日</p> <p>平成24年3月1日</p>

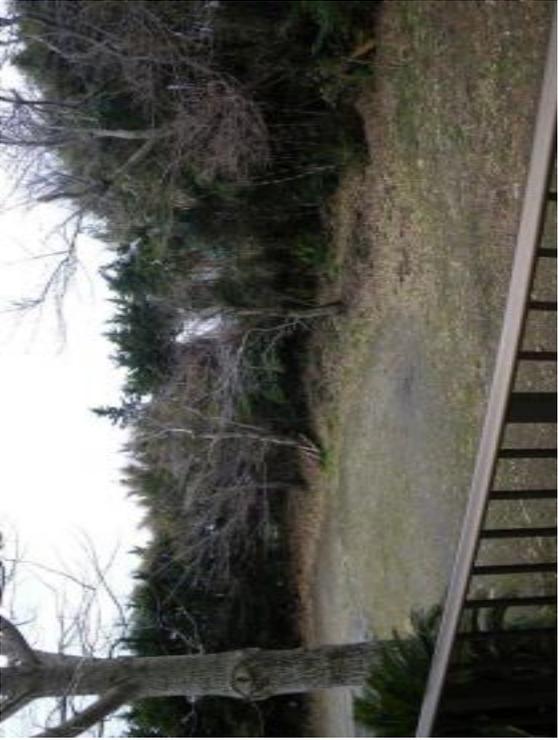
<p>コメント</p> <p>イエローゾーン右岸端</p> <p>(上流から)イエローゾーン境界は分散角30度で設定した。</p>	<p>コメント</p> <p>イエローゾーン右岸端</p> <p>(上流から)イエローゾーン境界は、それを規制する地形がないため、上流からの分散角30度のままで設定した。</p>
<p>写真・スケッチ番号</p> <p>P 7</p>	<p>写真・スケッチ番号</p> <p>P 8</p>
<p>調査年月日</p> <p>平成24年3月1日</p>	<p>調査年月日</p> <p>平成24年3月1日</p>

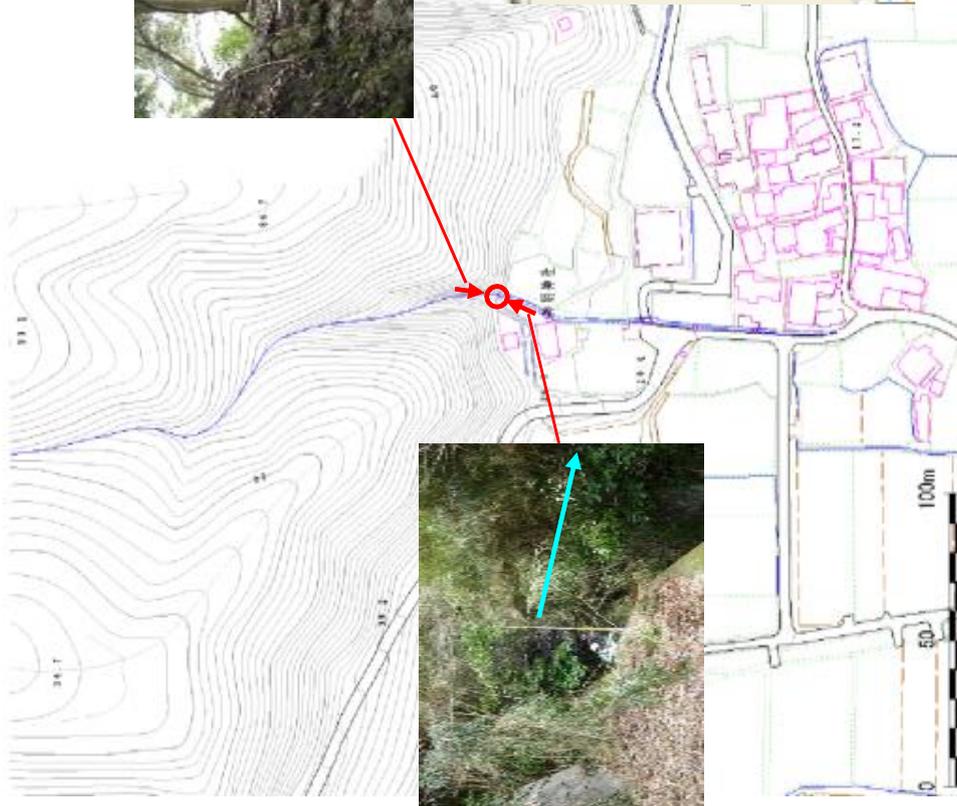
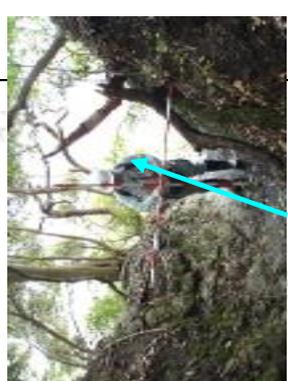
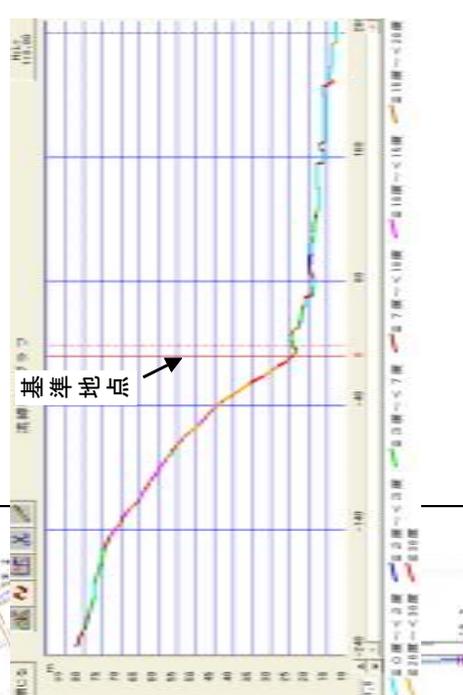
様式4-1 基準地点設定根拠図		調査年度	平成23年度
溪流の位置	溪流番号	所在地	千葉県南房総市白浜町白浜
決定した基準地点	46500801	青年川	
基準地点候補地1	基準地点候補地1

谷出口が比高10m以上の滝になっているため、滝の直下に基準地点を設定した。他に候補地はない。

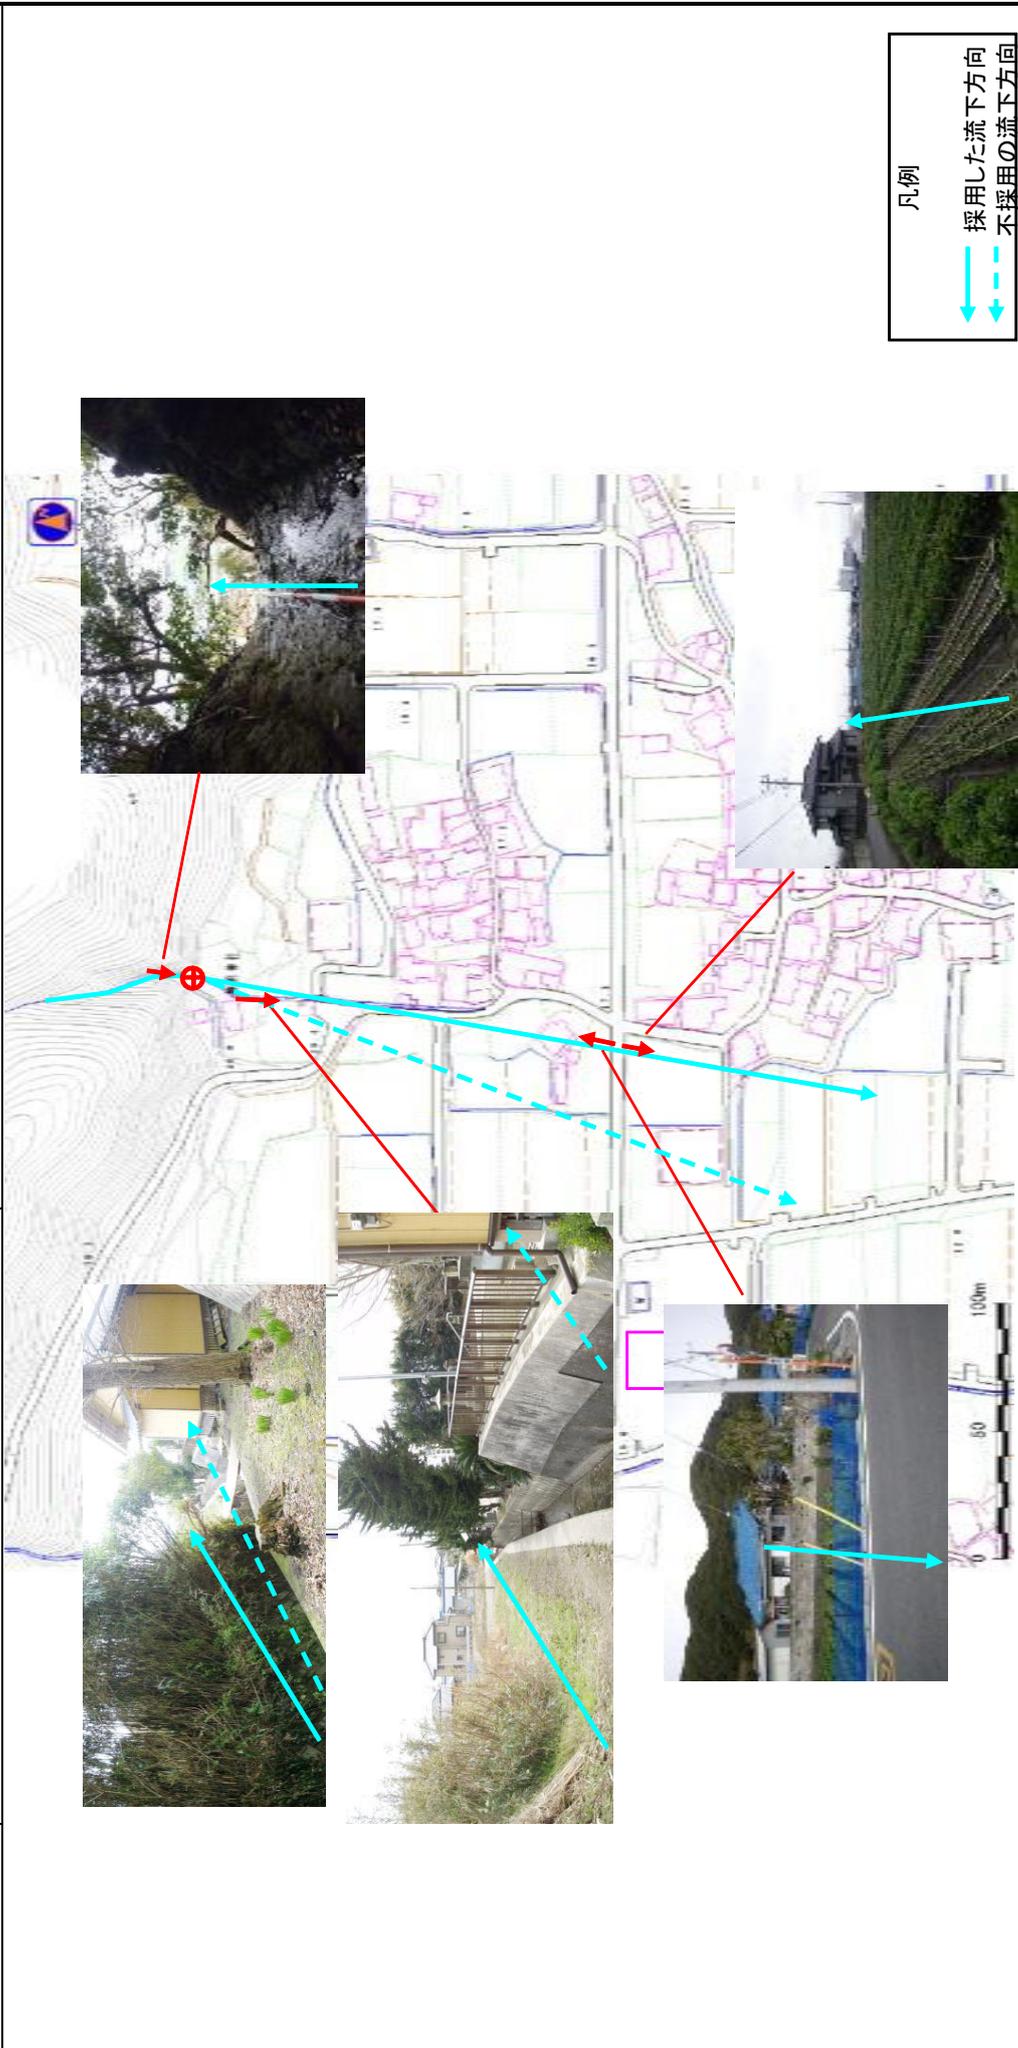
様式4-2 流下方向設定根拠図

破綻は当初想定した現溪流保全工に沿った流下方向である。しかし、溪流保全工の規模は小さく、基準地点直下の左岸側地盤は右岸側より1.5m程度の比高差しかなく、これらが流下方向に影響を与える可能性は低い。よって、流下方向は、滝直上まで想定された流下方向のまま、直進流下で設定した。下流に至っても、流下を妨げる地形がないため、直進流下のままで設定した。

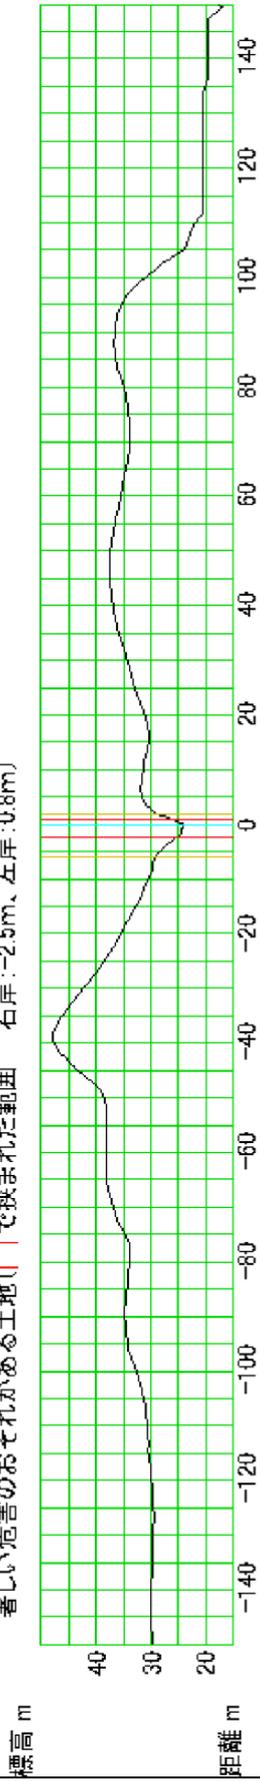
調査年度	平成23年度
所在地	千葉県南房総市白浜町白浜
溪流名	青年川
溪流番号	46500801
位置	
横断測線番号	No.0

No.0 1:1 土石流の高さ:0.8m
 危険のおそれがある土地()で挟まれた範囲 右岸:-5.9m、左岸:2.0m
 著しい危険のおそれがある土地()で挟まれた範囲 右岸:-2.5m、左岸:0.8m

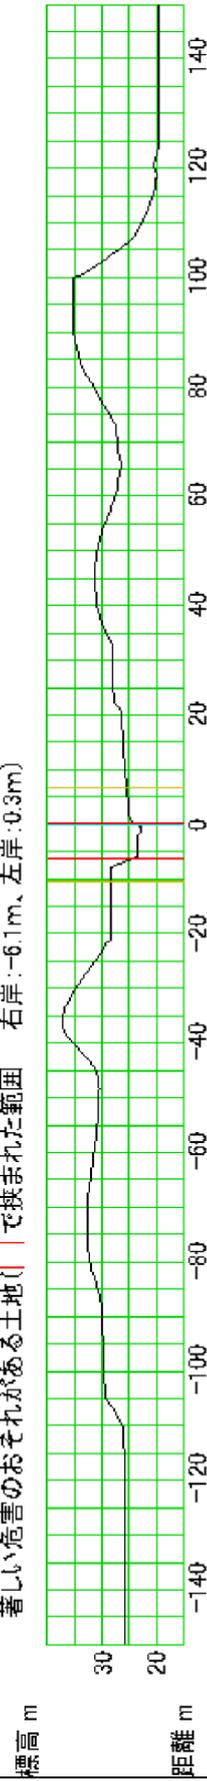
横断測線番号 No.1

No.1 1:1 土石流の高さ:0.5m
 危険のおそれがある土地()で挟まれた範囲 右岸:-10.5m、左岸:6.6m
 著しい危険のおそれがある土地()で挟まれた範囲 右岸:-6.1m、左岸:0.3m
