資料編

資料-2. 生物調査(2工区、乱積み部、L-2)の状況

資料-3. 地形調査結果関連図表

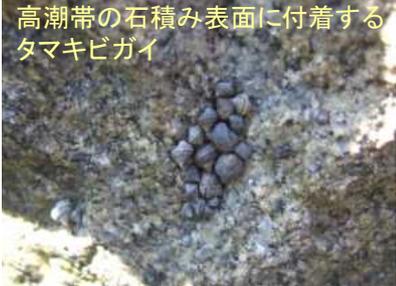
高潮帯の石積み表面に付着する
タマキビガイ

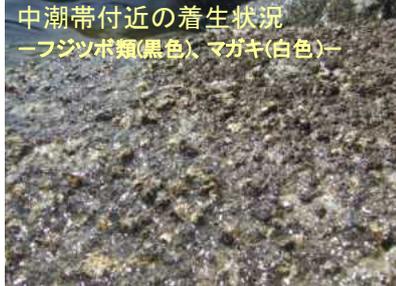
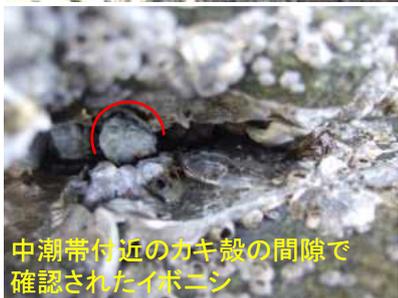
中潮帯付近の着生状況
—フジツボ類(黒色)、マガキ(白色)—

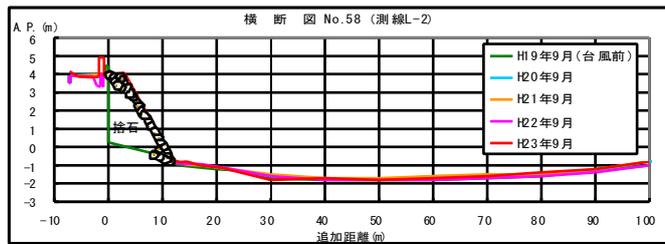
測線L-2
(測線No.58)

H20年6月に捨石(中詰め)が施工された。追加距離80~100mで地盤の上昇が見られるが、著しい地形変化や一定の傾向はみられない。

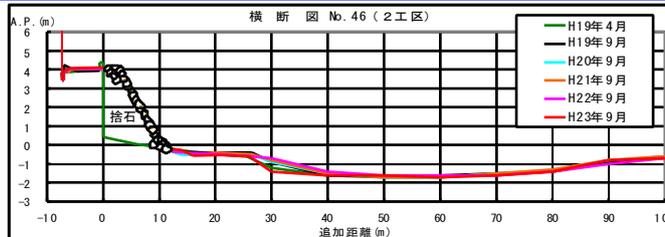
2工区
(測線No.46)

H19年度に捨石が施工された。H22年9月の測量結果と比べると追加距離30mで地盤が低下しているが、施工前(H19年4月)と類似した地形となっている。

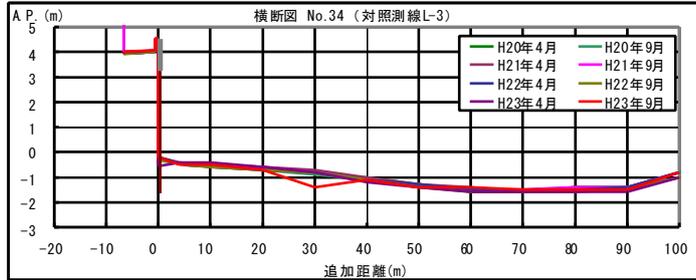
対照測線L-3
(測線No.34)

護岸改修範囲から約100m離れた位置の測線である。
2工区(No.46)と同様に、追加距離30mで地盤が低下している。

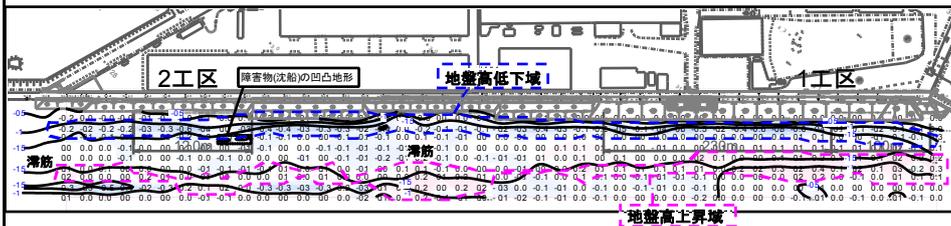
(1) H22年9月～H23年9月の1年間の地形変化

H22年9月からH23年9月までの1年間は、滞筋の護岸寄りの水深-1~-1.5mで地盤低下の範囲がみられ、滞筋沖側の水深-1~-1.5mで地盤高上昇の範囲がみられ、一部50cmを超える地盤低下がみられた。
