# 文化財調査報告書

調査日：平成24年8月27日

- 1 種 別 県指定天然記念物
- 2 名 称 軍荼利山植物群落
- 3 指 定 年 月 日 昭和32年1月17日(平成9年3月21日追加指定)
- 4 所 在 地 一宮町
- 5 所 有 者 宗教法人 東浪見寺

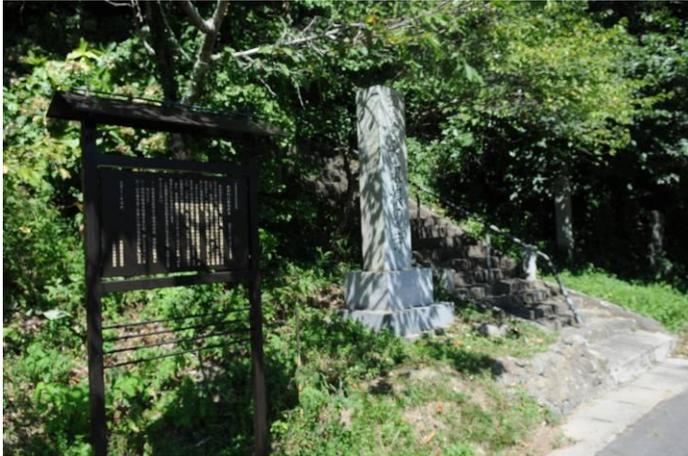
県天然記念物の解説板は一宮町が近年設置し直しており、良好な状態だった。

写真1 参道入り口に立つ解説板

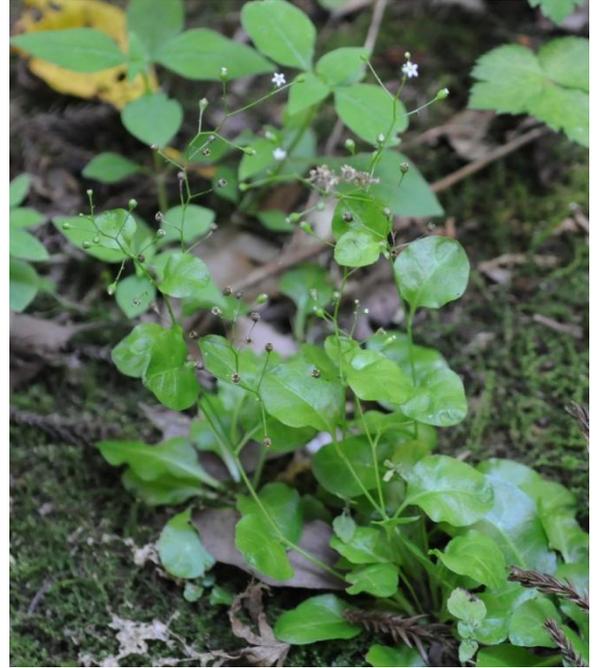
写真2 境内に咲くハイハマボッサ→  
かつて一宮海岸にあり県指定天然記念物に指定されたが消失したため解除された。

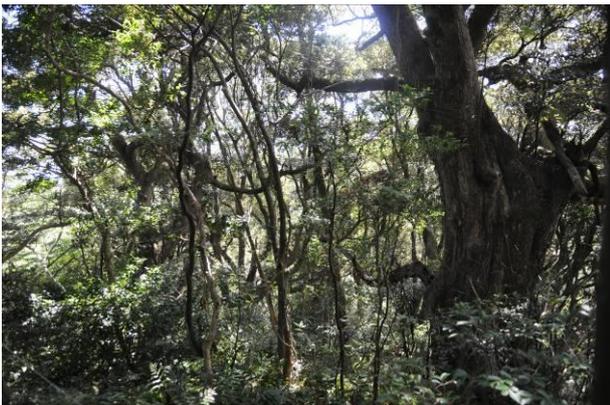
特に平成9年に追加指定された東浪見寺の南にあるピーク周辺の森林は、自然林として十分発達した状態である。林内では暖地性のつる植物であるサカキカズラやキジョラン、寄生植物であるオオバヤドリギを確認した。その一方で、かつての報告にあったリンボク（千葉県重要保護生物）の確認はできなかった。また、過去に、北部斜面にある竹林の拡大が懸念されていたが、今回もスダジイ林内にマダケが進入している部分が見られた。

←写真3 東浪見寺南側ピークに成立したスダジイ林内
