# 文化財調査報告書

調査日：平成22年12月3日

- 1 種 別 天然記念物
- 2 名 称 神崎森
- 3 指 定 年 月 日 昭和10年8月23日
- 4 所 在 地 神崎町神崎本宿 1944
- 5 所 有 者 宗教法人 神崎神社

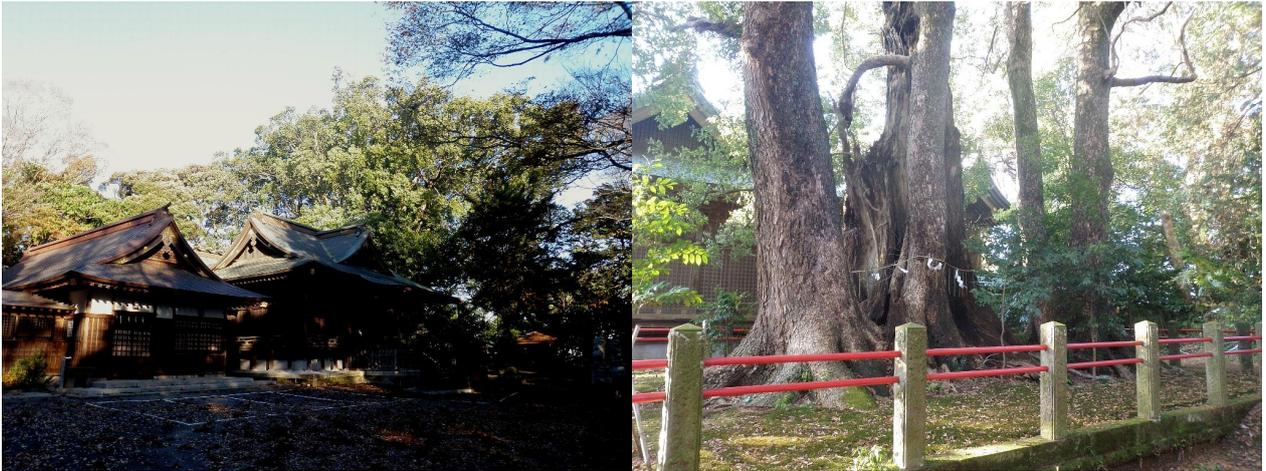
写真1 大クス（なんじゃもんじゃ）

南側の正面の鳥居から急な石段を登りきったところに、小さな祠（愛宕神社：南の別の島状台地（愛宕山）からここに移転されたもの）があり、さらに平坦な尾根上を進み、東西からの歩道と出会う峠状の部分を超えて、石段を登りきった頂上部の台地面上に神崎神社の社殿がある。社殿の東側には国指定天然記念物「神崎の大クス」（「なんじゃもんじゃ」）がある。大クスは本来の主幹は明治40年の社殿火災のため焼失したが、現在も切断された主幹が腐朽しながらも原型をとどめている。その周囲の4本の萌芽幹が既に大木となっており、それぞれ樹冠の発達もよく、健全に生育している。大クスの周囲は御影石により囲われており、土壌表層の根張りが制限されていることは根の生育に好ましいとは言えないが、現在の樹勢は旺盛であり特に問題とはなっていない。

社殿右奥に見える巨大な樹冠が大クス（クスノキ）の萌芽幹群のもので、生育は旺盛である。根元は御影石で囲われているが、生育に支障はでていない。

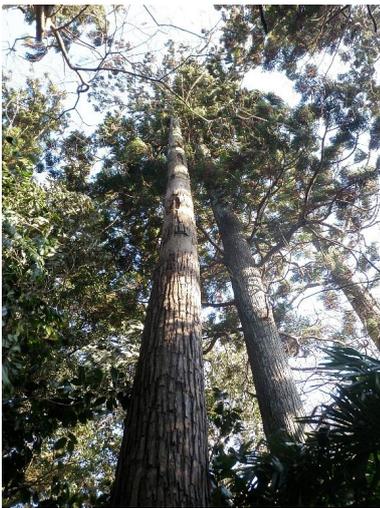
写真2 スギ枯死木

一方、愛宕神社のある一段低い島状の部分は、東側は神崎神社社殿周囲と同様のシイ、タブなどからなる広葉樹林であるが、西面は植栽されたスギの大木が林冠を構成している。この南西斜面のスギに衰退、枯損が目立ち、疎林化している。立ち枯れたスギ大木が多くみられ、うち1本は、主幹が腐朽して隣接木に倒れ掛かっており、倒木の危険がある。生き残っているスギの樹勢も衰退しており、枝枯れのため樹冠幅が小さくなっている。上層木であるスギの枯れに伴って、低木層のヤブツバキ、ヒサカキ等が繁茂し、林床の光環境が悪化していて草本類は非常に少ない。また、スギがなく広葉樹が林冠を占める東面でも、上部の神崎神社周囲の斜面に比べると林床植物が少なく、土壌が乾燥している印象がある。スギの枯損は、おそらく西斜面のコンクリート補強工事に伴う根の傷害や土壌の乾燥による水収支の悪化によるものと思われ、南西端から衰退が始まり、隣接するスギの衰退・枯死により隣接木への日当たり、風当たりが強まるという順序で、次第に斜面上部（北東）へとスギの衰退・枯死が拡大しつつあるものと推察される。南西面はスギが林冠の多くをしめているためスダジイやタブなどによる林冠の修復は当面、期待できない。

愛宕神社から神崎神社へつづく参道の西側にはスギ立枯れ木が多い。スギ枯死木が隣接木に倒れ掛かった状態のものもあり、危険である。

スギの衰退、枯損を防止することは困難と思われる。既に枯死したスギの腐朽木の倒壊には十分注意する必要がある。参拝者や崖下の住宅への落下等の被害を防ぐため、腐朽した枯死木は伐倒、撤去する必要がある。疎林化した部分については、天然実生による高木林が成立するにはかなり時間を要すると思われるが、スギ苗の補植による修復等の積極的な関与を行うかどうかは、神社や周辺住民の意向による。

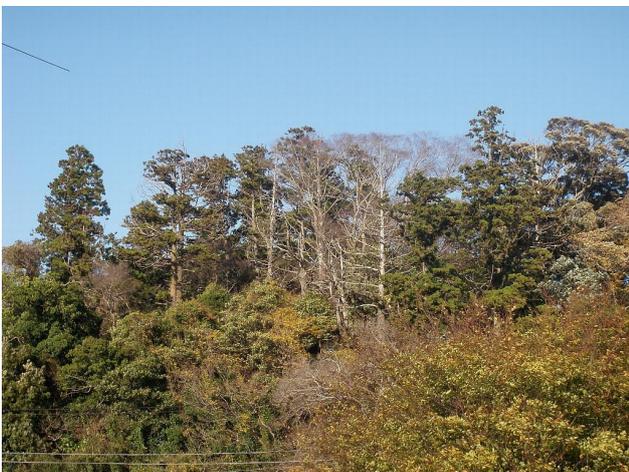
写真3 南正面からの神崎森遠景

南西側の斜面はスギ枯死木が林立している。斜面下部法面のコンクリート工事の影響と思われる。
