千葉県営林SGEC森林管理計画書に基づくモニタリング調査野帳

調査地No.	南部 1				
調査箇所名	市町村	経営区	団地名	林班	小班
	鴨川市	南部 I 区	嶺岡県有林	1	ろ
調査日時	令和3年9月1日10時00分				
調査者					
主な樹種、林齢	スギ3年生 (平成31年3月植栽、0.42ha) スギ1年生 (令和3年3月植栽、0.40ha)				
実施作業種	下刈1回刈		作業前・後	作業後	
主な施業履歴	実施年月	施業概要			実施面積
	平成30年1月～平成31年3月	主伐・再造林			0.42ha
	令和元年9～10月	下刈1回刈			0.42ha
	令和2年2～3月	主伐			0.40ha
	令和2年7～8月	下刈1回刈			0.42ha
	令和3年3月	再造林 (0.40ha) ・ 補植 (0.42ha)			0.82ha
	令和3年6～7月	下刈1回刈			0.82ha

千葉県県営林SGEC森林管理計画書に基づくモニタリング調査野帳
【状況写真】

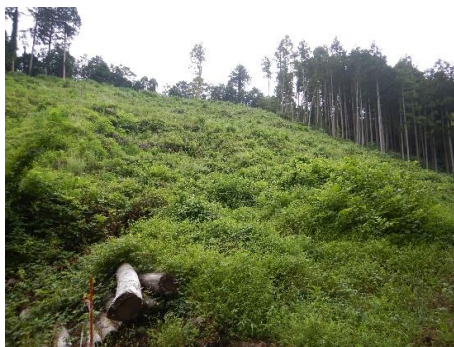
<p>全景1 令和2年3月主伐 令和3年3月植栽範囲</p>	
2

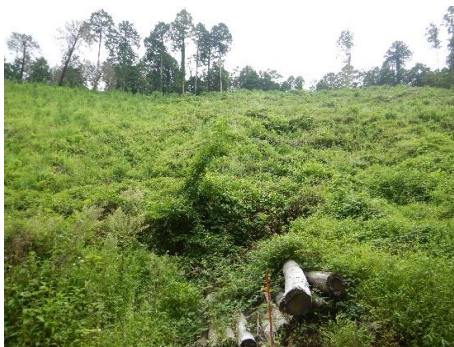
<p>全景2 令和3年3月植栽範囲（右）と 平成31年3月植栽範囲（左）の境界部</p>	
3

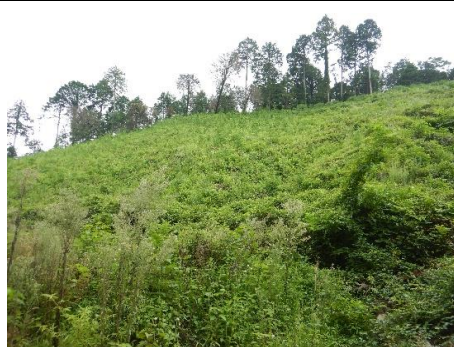
<p>全景3 平成31年3月主伐・植栽範囲</p>	
4

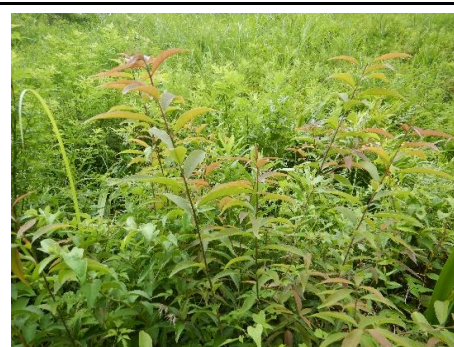
区分	チェック項目と視点		写真撮影
生物多様性の保全	施業箇所の状況	下草植生の発達が進んでいるか。 全面において草本、陽樹等による植生の回復が認められる。	No. 1 No. 2 No. 3
	広葉樹等の保全状況	伐採施業地及びその周辺において、生物の生息の場となる倒木、営巣木、樹洞のある木、人工林に侵入した広葉樹等について施業に大きな支障のない限り積極的に残置しているか。 林内及び林縁の広葉樹（ヤマグワ、スダジイ等）は主伐の際、搬出作業の支障となることから伐採したが、現在は萌芽による再生が認められる。また、造林木の成長に支障のない広葉樹については、下刈の際に極力残置した。	No. 4 No. 5
	希少種の生育状況、外来種の進入状況	どのような植物が自生しているか。保護すべき希少種や駆除すべき外来種が含まれていないか（種が同定できるものを記録すると共に、種が不明のものについても可能な範囲での同定に努める）。 ネムノキ、ニワトコ、アカメガシワ等の陽樹の稚樹が散在し、タマアジサイ等の低木類が部分的に生育する。草本は主にススキが優占し、構成要素としてワラビやイワガネソウ等のシダ類やシャガ、センニンソウ等を交える。	No. 6 No. 7 No. 8 No. 9
	地表面の保護	作業道や一時利用の集材路の開設においては、地表面の切削、土砂の移動は必要最低限とするよう努めているか。 主伐作業時に、地表面の切削を最小限にするよう努めたことから、現在も特段の地表面のかく乱は認められない。	No. 10
環境負荷軽減	水質汚濁の防止	作業道や一時利用の集材路の開設においては、波型縦断勾配の採用及び横断排水施設の設置を行い、路面水は極力分散排水するよう努めているか。 作業道作設に当たっては、土砂掘削量を最小限にするよう努めたことから、現在も地表流による顕著な土砂移動は認められない。	No. 10
	伐採後の適切な更新、保育	①植栽地の生育は良好か。 ②補植が必要な場合は実施されているか。 ③必要な保育が適期に実施されているか。	No. 11 No. 12
①生育状況	造林木の生育は良好である。

<p>広葉樹等の残置状況 (スダジイ)</p>

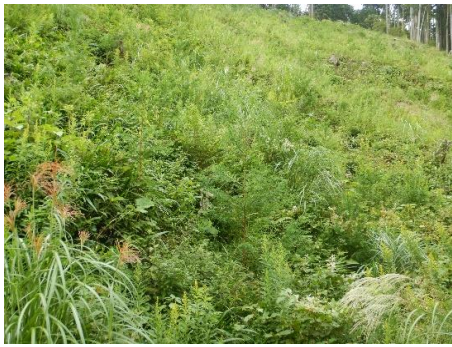
②補植	補植の必要はない。		
③適期施工	再造林は適期（3月）に実施した。		
生態系の生産力及び健全性の維持	その他	対象外	
	病害虫被害、気象害、獣害被害の発生状況	被害が発生、拡大していないか。	No. 13 No. 14
	①病害虫被害	なし	
	②気象害	なし	
	③獣害	下刈実施後の造林地内及び進入路沿いの斜面部でイノシシによる掘り返しが一部見られた。	
その他	なし

造林木の状況 (遠景)
12

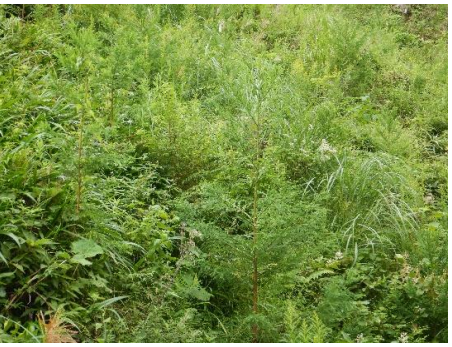
造林木の状況 (近景)
13

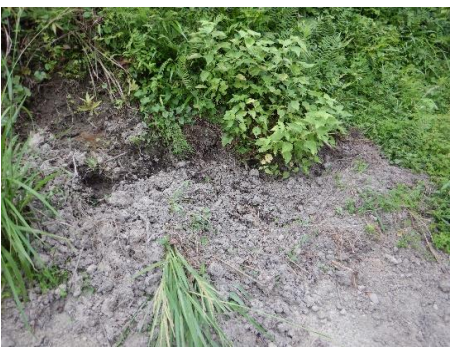
イノシシ被害状況 (造林地内の掘り返し)
14

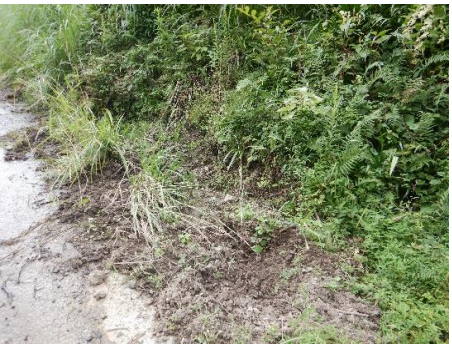
イノシシ被害状況 (道路脇の掘り返し)
