## 1.3 津波堆積物調査

### 1.3.1 調査概要

パシフィックコンサルタンツ株式会社

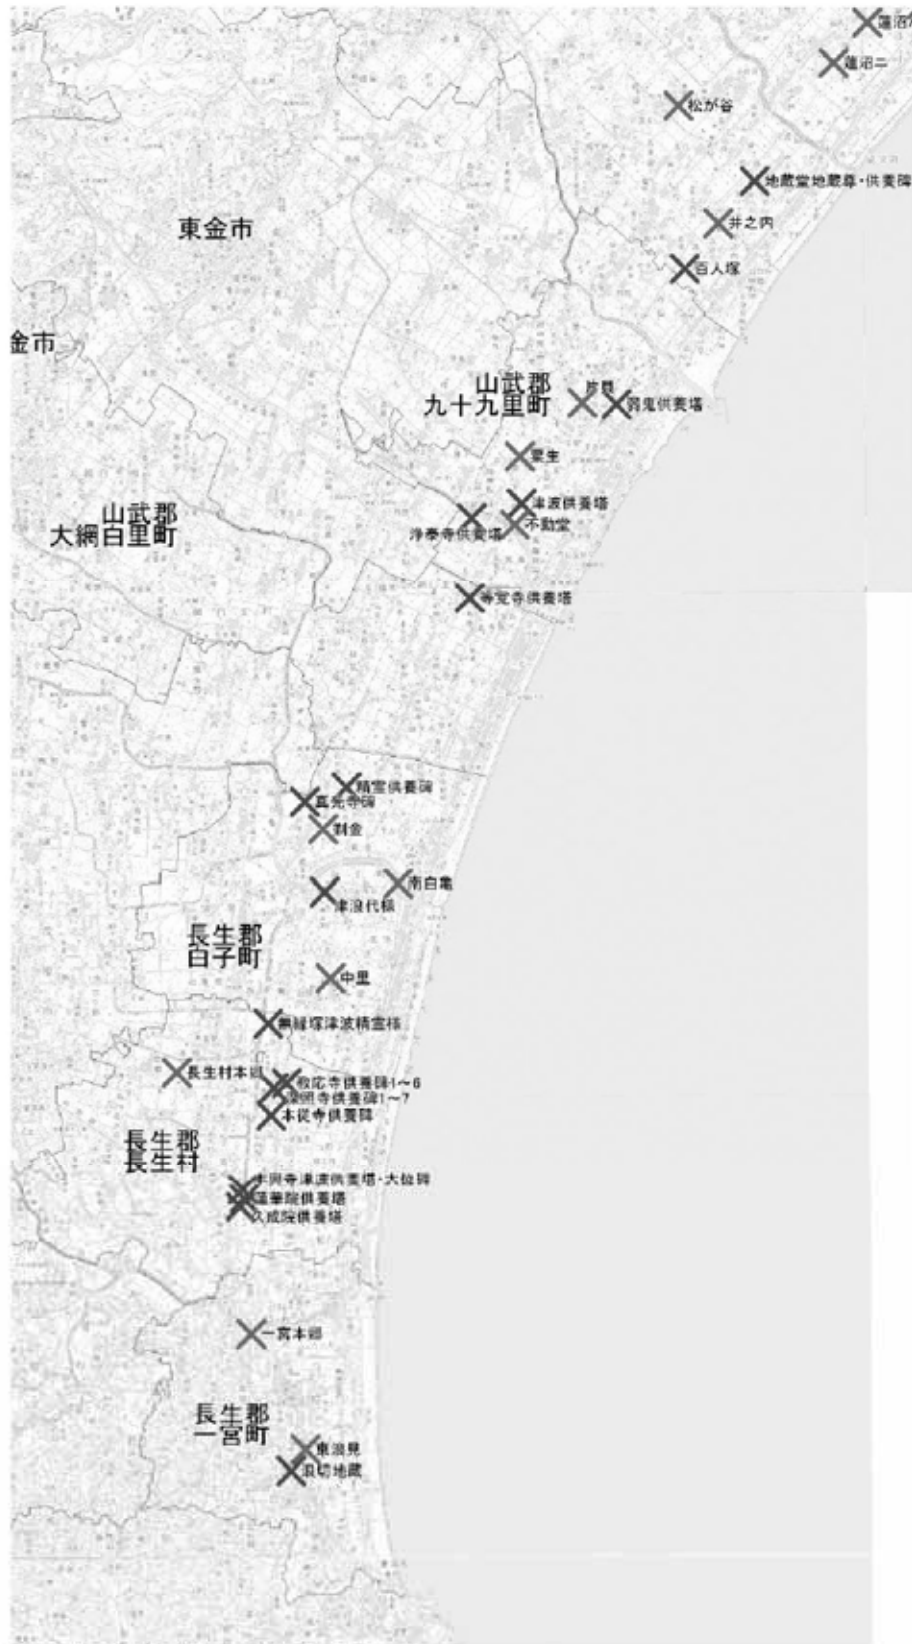
図 1.3-7 九十九里浜における津波慰霊碑と被害を受けた集落(佐竹ほか(2008)歴史地震より)

図2 津波慰霊碑(表1)と被害を受けた集落(表2).

Figure 2 Locations of tsunami memorial monuments (Table 1, Koyama, 1996) and villages that suffered tsunami damage (Table 2, Tsuji, 2003).

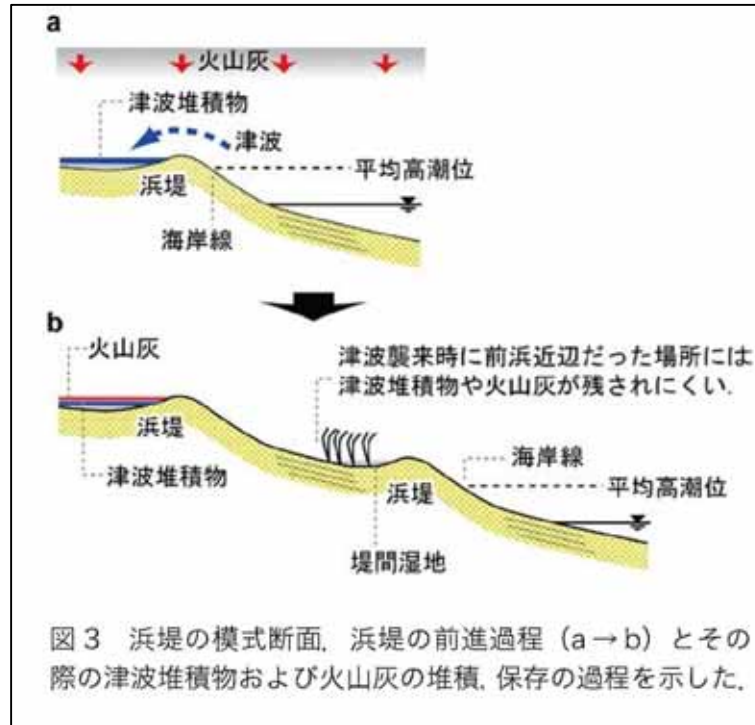
図 1.3-8 浜堤の模式断面図（穴倉ほか（2010）AFERC, NEWS, No16）より

- ・ 房総半島南部～三浦半島の内湾堆積物では、津波堆積物調査により約1万年前から2500年前の間に7回の津波イベントが確認されているが（藤原ほか、1999）九十九里浜では津波堆積物調査はほとんど実施されていない。このため九十九里浜の外房を中心に調査する方針とした。
- ・ 津波堆積物は海岸沿いの砂を陸地へ運搬することが多いため、津波堆積物の同定には津波により運搬された砂層を探す必要がある。調査地点となる海岸沿いに広く分布する砂丘などの砂層と区別するために、当時砂丘の背面に形成されていた堤間湿地（粘土層主体）に堆積した津波堆積物起源の砂層を探す必要がある。

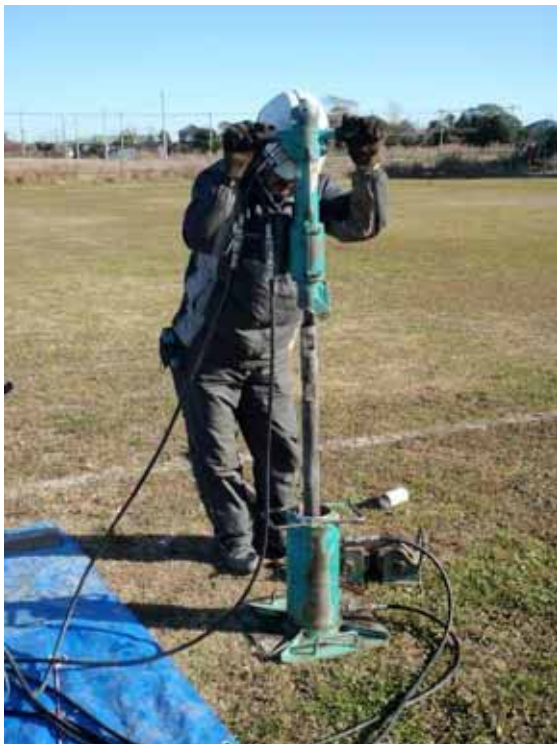
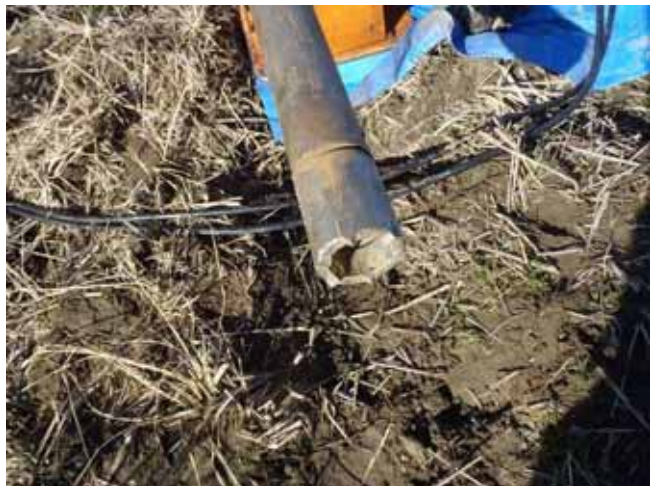
図 1.3-10 ポータブル表層土壌調査機（左図）、掘削部の先端はメタルビット（右図）

- ・ ボーリングは打撃式のポータブル表層土壌調査機（ハンディ ECO）を使用。
- ・ 掘削径は 66mm、掘削深さは 3m。
- ・ 調査は各市町村および地権者の了解を得た上で実施。

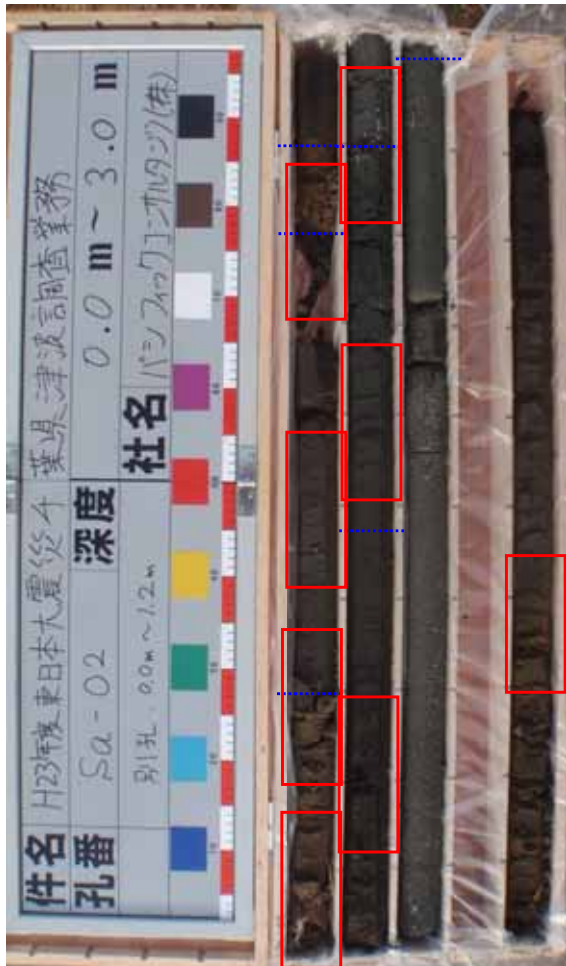
Sa-02 山武市井之内

標尺 (m)	標高 (m)	層厚 (m)	深度 (m)	柱状図	土質区分	色調	相対密度	相対稠度	記	孔内水位 (m) / 測定月日
1	0.57 0.30	0.30	0.30	シルト混じり細砂	暗褐色				砂主体の耕作土、木の根あり。	1/18 0.78 辛
2	-0.30 -0.73	0.57 0.43	1.47 1.90	粘土層 草根混じる砂	暗褐色 淡黄				0.3~0.7mへ縮んでいる。	
3	-1.83	1.10	3.00	粘性土 細砂 やや粗い細砂	暗黒褐色 暗灰 暗灰				数mmの黒い光沢片あり。 黒色濃集部あり。 1.9、2.1、2.6mに貝片多い。

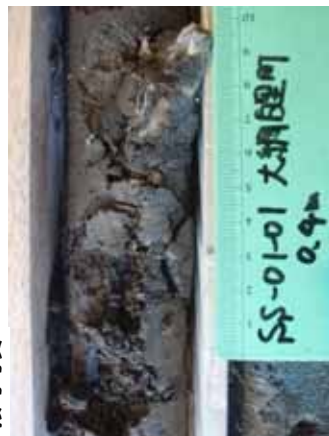
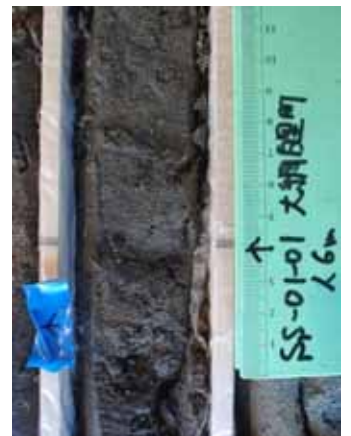
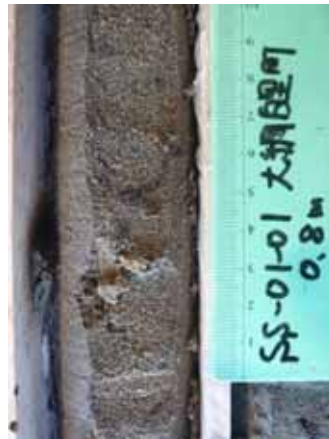
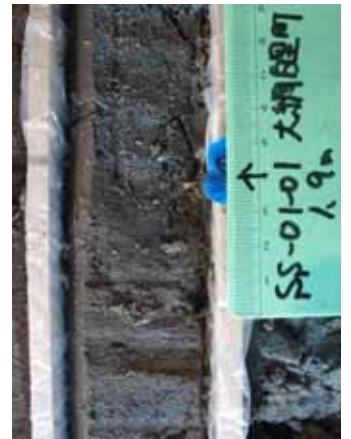
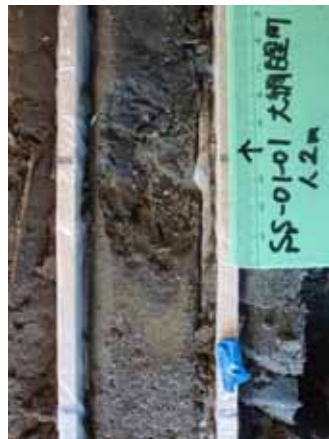
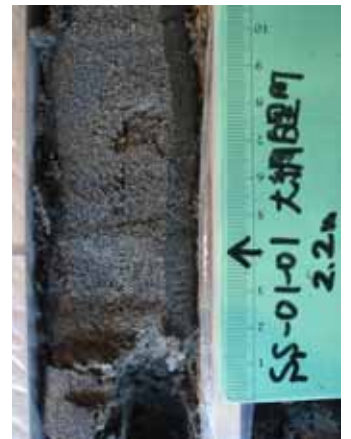
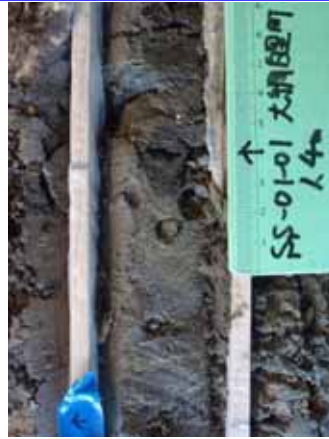
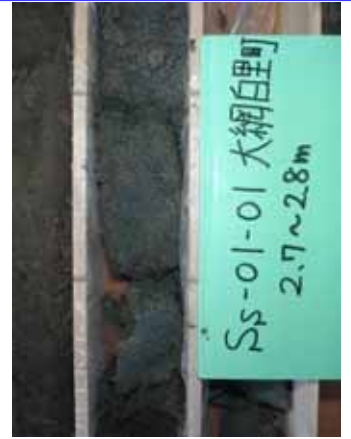
Ss-01-03 大網白里町北今泉  
コア写真 全体

接写写真

標尺 (m)	標高 (m)	層厚 (m)	深度 (m)	柱状図	土質区分	色調	相対稠度	相対密度	記	孔内水位 (m) / 測定月日
1	2.60	0.50	0.50	.....	細砂	褐灰			部分的にシルトや木の根が混ざる。表土および盛土の貝殻片混じる。黒色のシルトをブロック状に含む。木の根を含む。部分的に褐色の砂が混在する。	12/27 1.06
	1.98	0.62	1.12	.....	細砂~中粒砂	暗褐				
	1.67	0.46	1.66	.....	シルト~極細砂	暗褐				
2	1.20	0.47	1.90	.....	細砂	淡黄~暗灰			上位、下位境界は高角度で傾斜する。	
3	0.10	1.10	3.00	.....	シルト~極細砂	暗褐			1.1~1.35mの砂と同質な砂層。	
4				.....	中粒砂	暗灰			塊状 上位に比べてやや粗粒となる。

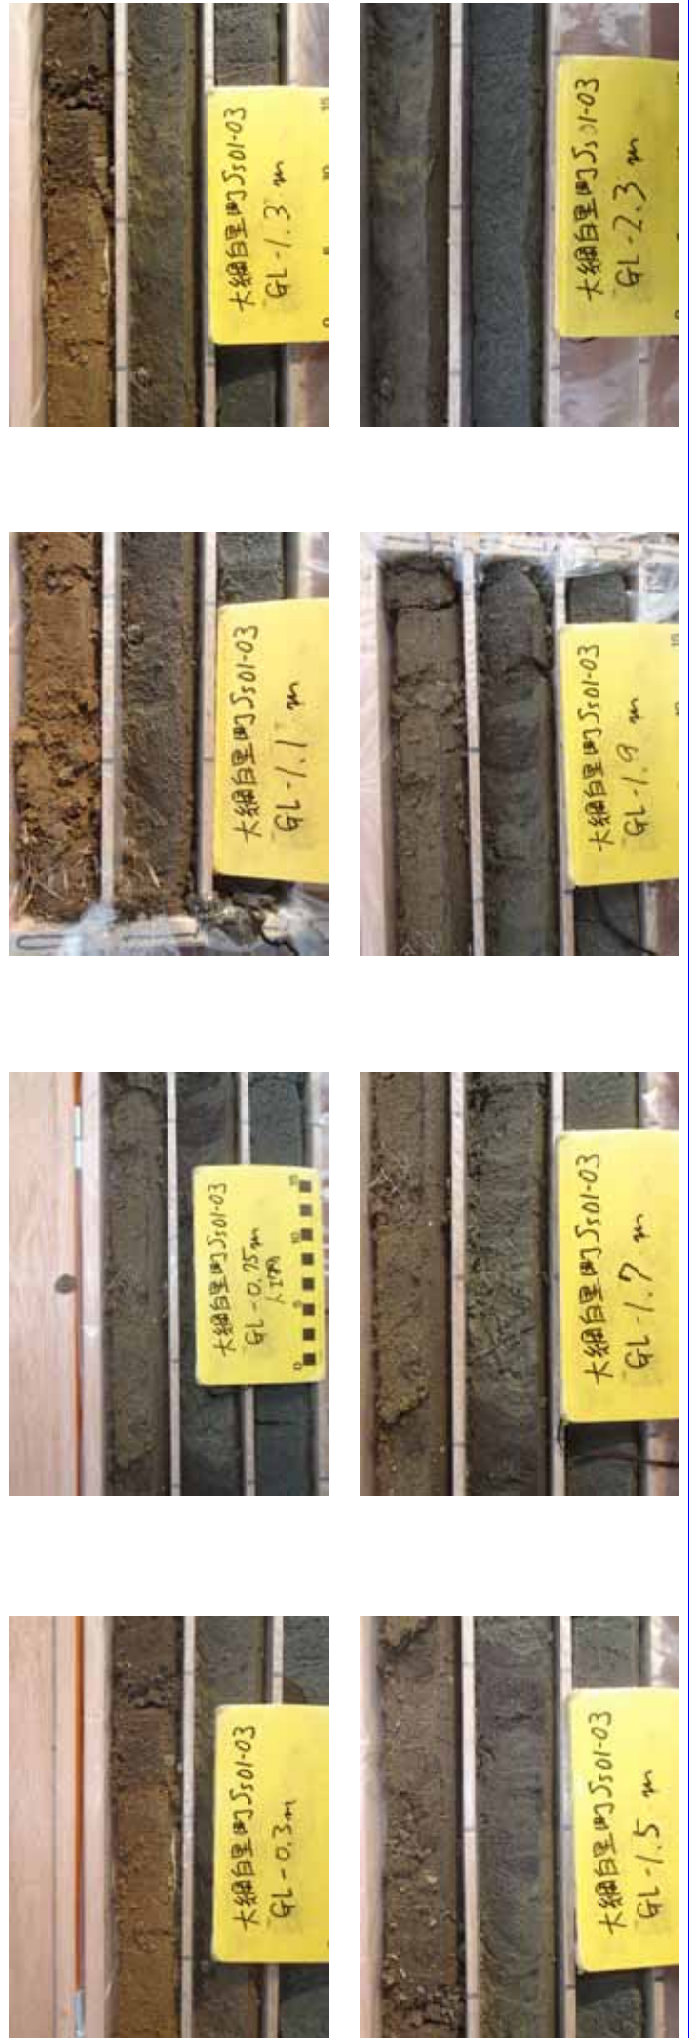
標尺 (m)	標高 (m)	層厚 (m)	深度 (m)	柱状図	土質区分	色調	相対稠密度	相対密度	記	孔内水位 (m) / 測定月日
1	0.76 0.74 0.73	0.29 0.17 0.12	1.30 1.02 0.88		シルト ～細砂	褐色 ～暗褐			0.3mまで多くの草根含むシルト質砂。0.3～0.5m暗褐色細砂。0.5～1.2mピニール等の人工物や生木及び円礫を含む。腐食した植物片を含む。	1/23 0.88 ≡
2	0.68	0.29	1.00		粘土質 シルト ～細砂	暗褐			灰褐色細砂と暗褐色シルトの互層。幅数mm～数cm程度の層状、もしくはシルトをブロック状に取り込む。	
3	-1.04	1.00	3.00		粘土質 シルト ～細砂	暗褐			1.3～1.45mと比較的近い層相を呈する。 植物片を含む。一部暗褐色シルトを挟む。上位、下位の境界は不明瞭。	
4					細砂	灰			1.92m付近に厚さ1～2cm程度の暗灰細砂挟む。	
5					粘土質 細砂	暗褐			2.2～2.3m、2.7～2.9m付近、白斑状組織。	
6					細砂	暗灰			2.45m付近白色細粒砂の濃集部が僅かに存在する。

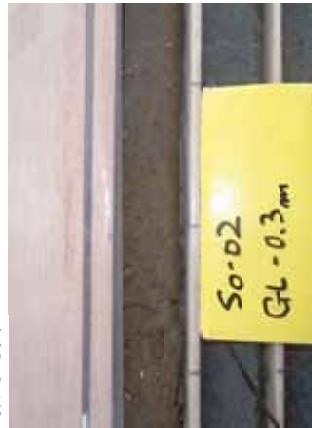
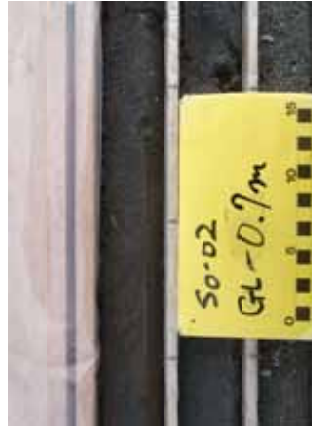
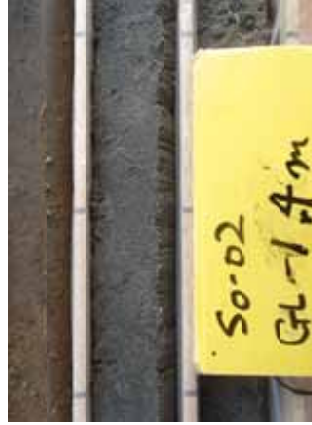
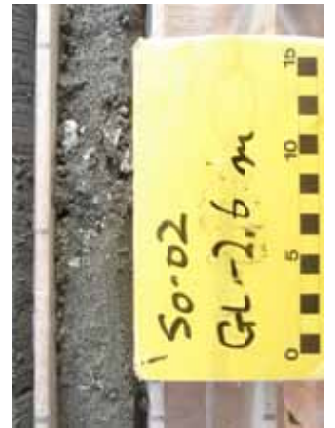
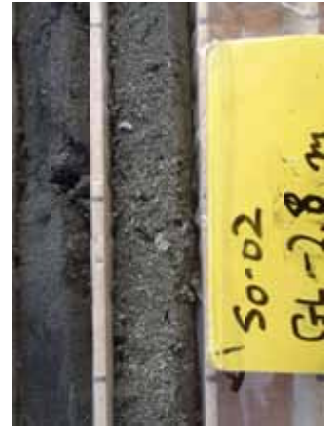
So-02 匝瑛市  
コア写真 全体

標尺 (m)	標高 (m)	層厚 (m)	深度 (m)	柱状図	土質区分	色調	相対密度	相対稠度	記	孔内水位 (m) / 測定月日
1	0.71	0.70	0.70		シルト ～極細 砂	褐色			0.3mまで草根多く含む。以深も少量の植物片含む。0.6～0.7m付近は1cm程度のブロック状の白灰砂を含む。	1983年
2	-1.09	1.80	2.50		細砂～ 中粒砂	暗灰			塊状。1.65-1.75m、1.92-1.96mは黒灰色でやや細粒。1.95-2.5mは比較的粗粒となる。	
3	-1.59	0.50	3.00		中砂	暗灰～灰			数mm～1cm程度の貝片を多く含む。一部粗砂含み、上位に比べて粗粒となる。

接写写真

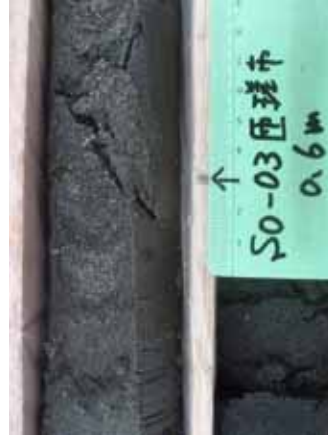
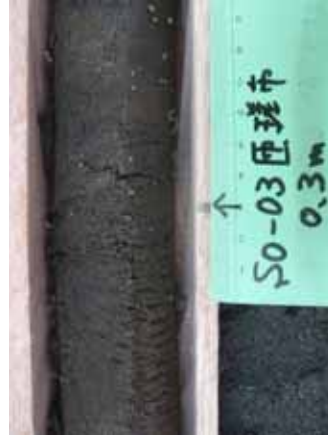
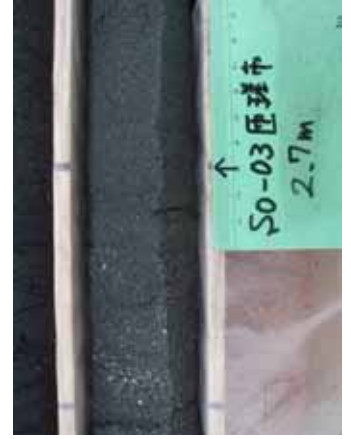
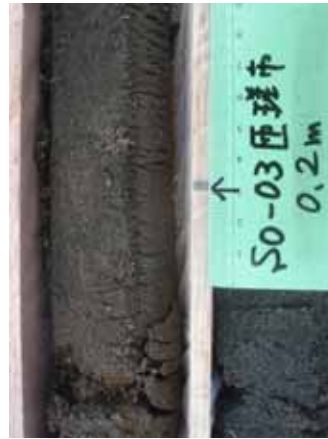
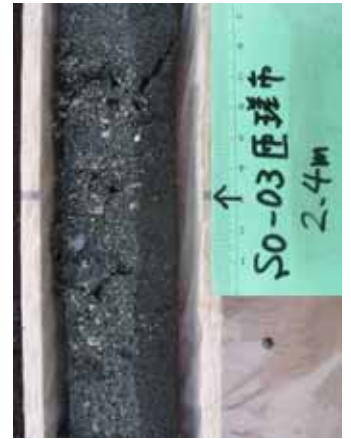
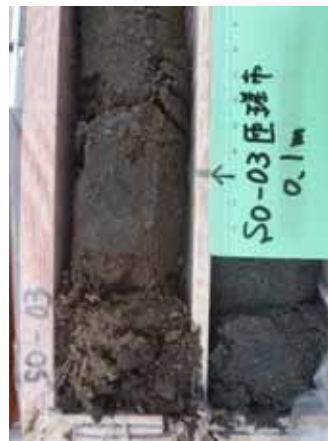
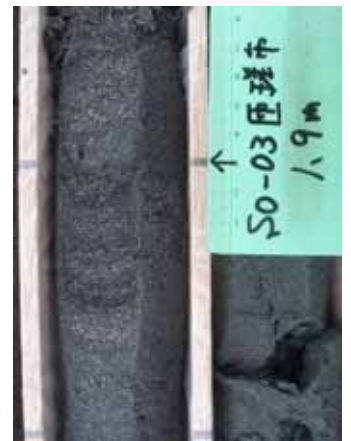
So-03 匠瑛市  
コア写真 全体

接写写真

標尺 (m)	標高 (m)	層厚 (m)	深度 (m)	柱状図	土質区分	色調	相対密度	相対稠度	記	孔内水位 (m) / 測定月日	
1.36	1.11	0.30	0.30	.....	シルト 混じり 細砂	暗褐			耕作土  5mm厚の黒色濃集部多い。 5mm厚の黒色濃集部多い。 5mm厚の黒色濃集部多い。 貝片多い。上位とは漸移。 塊状。上位とは漸移。	0719 05	
0.31	0.01	0.80	1.35	.....	極細砂	暗緑					
0.01	-0.29	0.30	1.65	.....	細砂	暗青灰					
0.31	-0.99	0.30	1.95	.....	極細砂	暗黒					
0.35	-1.34	0.70	2.65	.....	細砂	暗青灰					
0.35		0.35	3.00	.....	細砂	暗黒

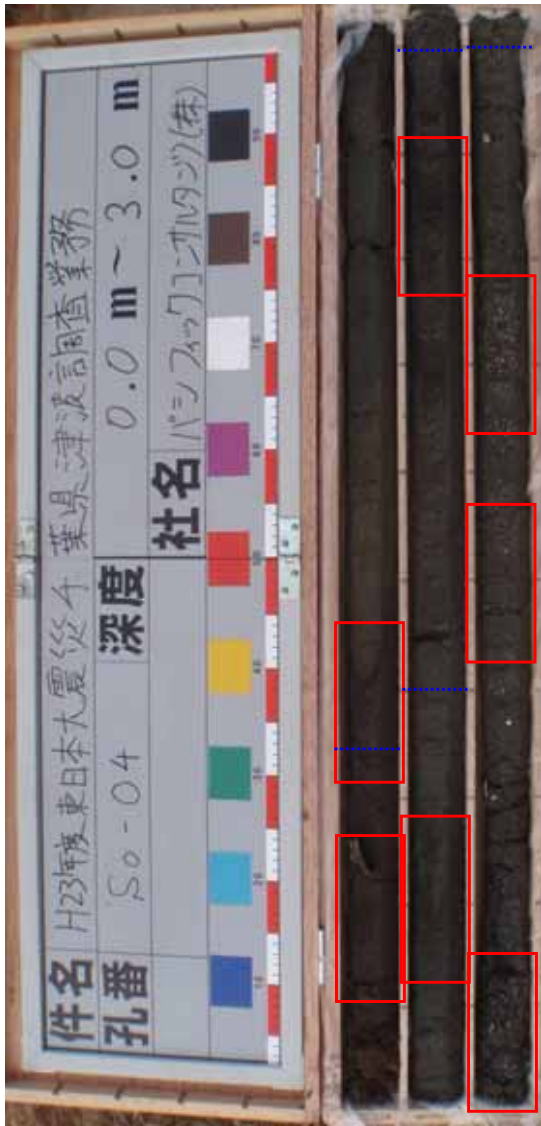
So-04 匝瑳市  
コア写真 全体

標尺 (m)	標高 (m)	層厚 (m)	深度 (m)	柱状図	土質区分	色調	相対稠度	相対密度	記	孔内水位 (m) / 測定月日
	1.52	0.35	0.35	シルト混じり細砂	暗褐				耕作土 0.4m、0.65m、1.2~1.3mには5mm厚の黒色濃集部。 1.4~2.0mには5mm厚の黒色濃集部。 2.1m、2.7mには貝片多い。	1/19 0.68
1	0.47	1.05	1.40	細砂	暗灰					
2	-0.13	0.60	2.00	細砂	暗灰					
3	-1.13	1.00	3.00	細砂	暗灰

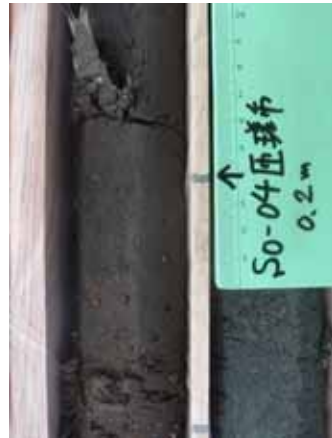
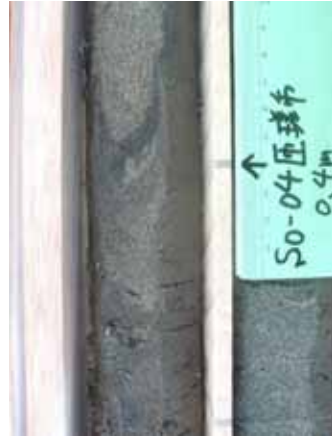
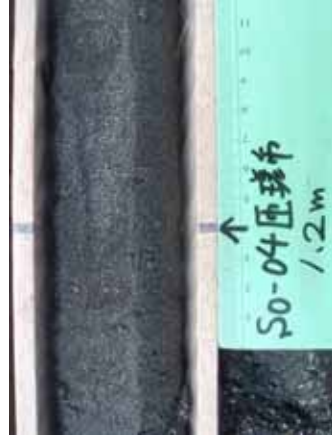
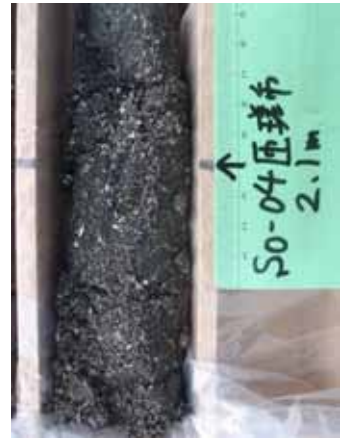
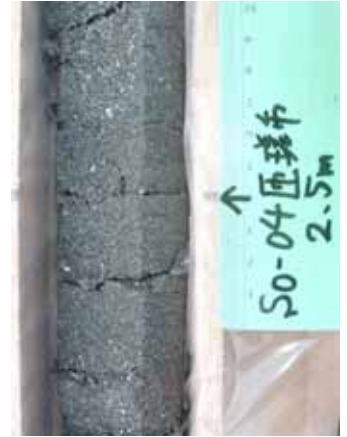
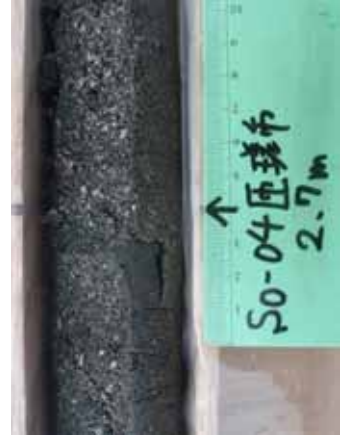
接写真

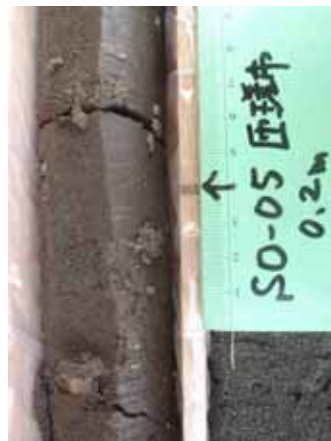
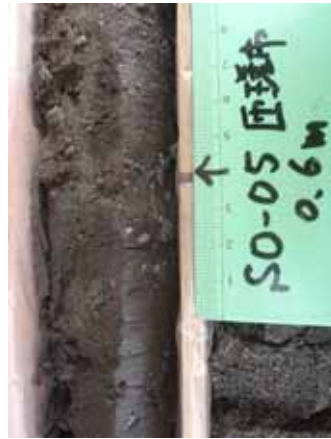
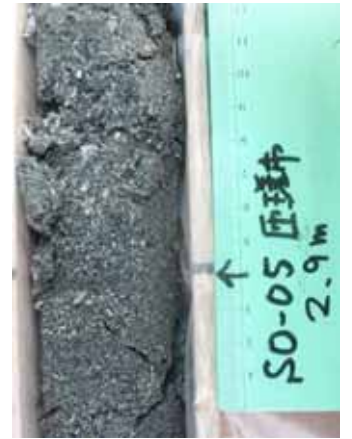
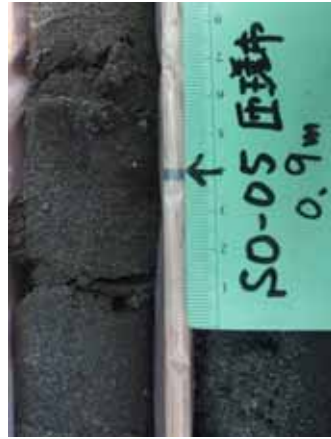
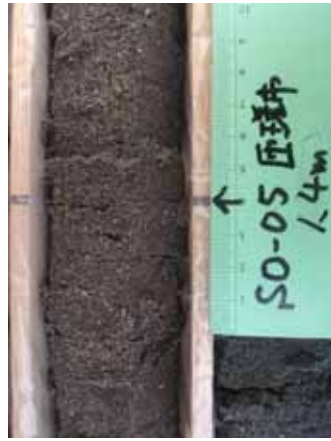
So-05 匠瑛市  
コア写真 全体

接写写真

標尺 (m)	標高 (m)	層厚 (m)	深度 (m)	柱状図	土質区分	色調	相対密度	相対稠度	記	孔内水位 (m) / 測定月日
1	1.92	0.15	0.15	シルト混じり細砂	暗灰茶				耕作土 0.55~0.6mには砂抜む。0.6m付近には植物片含む。 塊状。 上位よりやや粗い細砂(粗砂~極粗砂)。塊状。 2.45~2.55m、2.8~3.0m、2.9~3.0m貝片多い。	1/19 2005
	1.47	0.45	0.60	粘性土	暗灰茶					
	0.77	0.70	1.30	細砂	淡青灰					
3	-0.93	1.70	3.00	粗砂~極粗砂	淡青灰

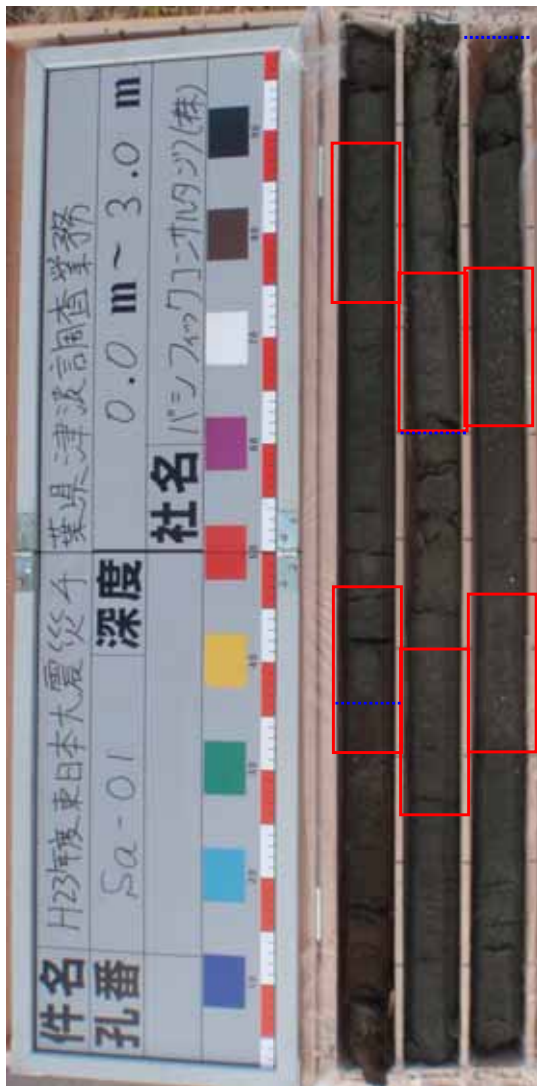
Sa-01 山武市井之内  
コア写真 全体

標尺 (m)	標高 (m)	層厚 (m)	深度 (m)	柱状図	土質区分	色調	相対密度	相対稠度	記	孔内水位 (m) / 測定月日
1	1.08	0.35	0.35	.....	シルト混じり細砂	暗褐			耕作土、砂を挟む。 5mm幅の黒い層あり (0.6~0.9m、1.3~1.4m) 上位よりやや粗い。2.0m、2.3~2.4、2.6~2.7m付近には貝片多い。 2.4~2.55mはやや細かい。	1/18 0.60 ▽
2	-0.17	1.25	1.60	.....	細砂	暗青灰				
3	-1.57	1.40	3.00	.....	細砂	暗青灰

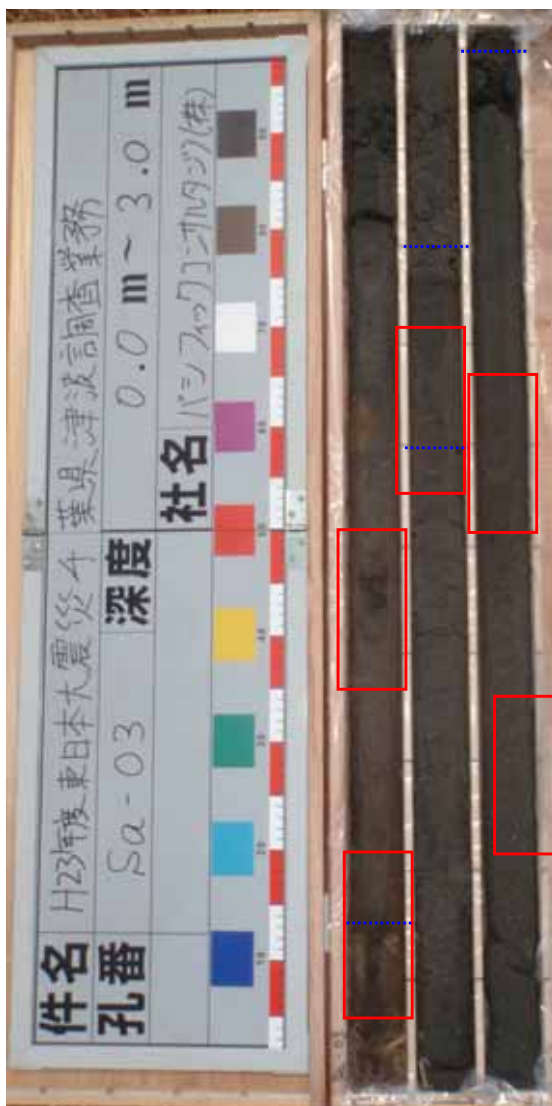
Sa-03 山武市井之内  
コア写真 全体

標尺 (m)	標高 (m)	層厚 (m)	深度 (m)	柱状図	土質区分	色調	相対稠度	相対密度	記	孔内水位 (m) / 測定月日
1	1.41	0.15	0.15	シルト混じり細砂	暗褐				耕作土	1/18 0.76 ▽
	-0.24	1.65	1.80	細砂	暗青灰				ラミナ不明瞭、0.45mに化石痕、1.65mには3mm幅で垂直に茶褐色。(植物根の可能性あり)	
2	-1.04	0.80	2.60	やや粗い細砂	暗青灰				ラミナ不明瞭。	
3	-1.44	0.40	3.00	細砂	暗青灰				ラミナ不明瞭。

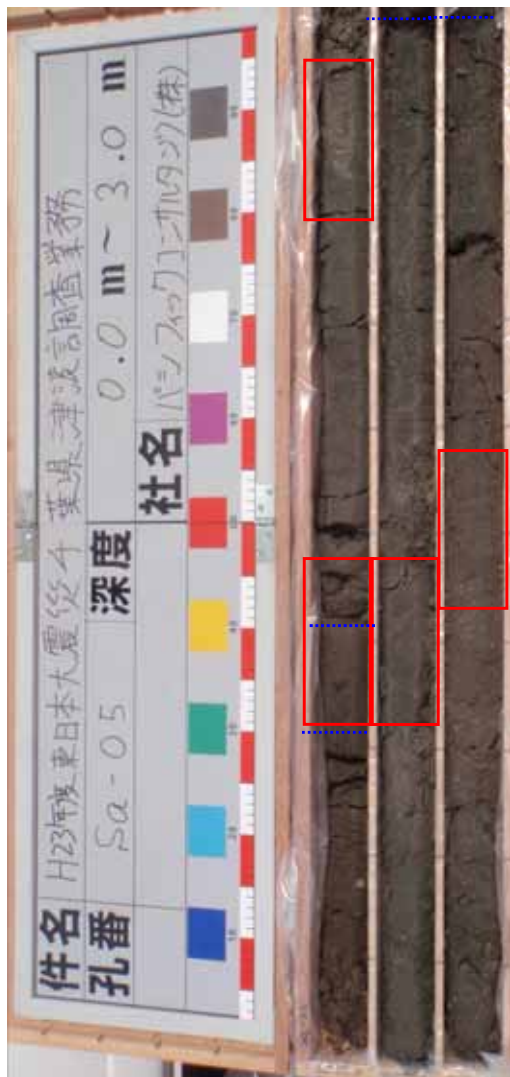
Sa-05 山武市蓮沼  
コア写真 全体

標尺 (m)	標高 (m)	層厚 (m)	深度 (m)	柱状図	土質区分	色調	相対稠度	相対密度	記	孔内水位 (m) / 測定月日
1	1.48	0.30	0.30	シルト混じり細砂	暗褐色				耕作土 5mm厚の褐色層あり。 上位よりやや粗い細砂。 0.85m, 1.2~1.3m, 1.4m, 1.5~1.6mには貝化石片を含む。 上位よりやや粗い砂層。貝化石片少ない。塊状。	1/19 0.70
2	-0.52	1.60	2.00	細砂	淡灰					
3	-1.52	1.00	3.00	細砂	淡青灰

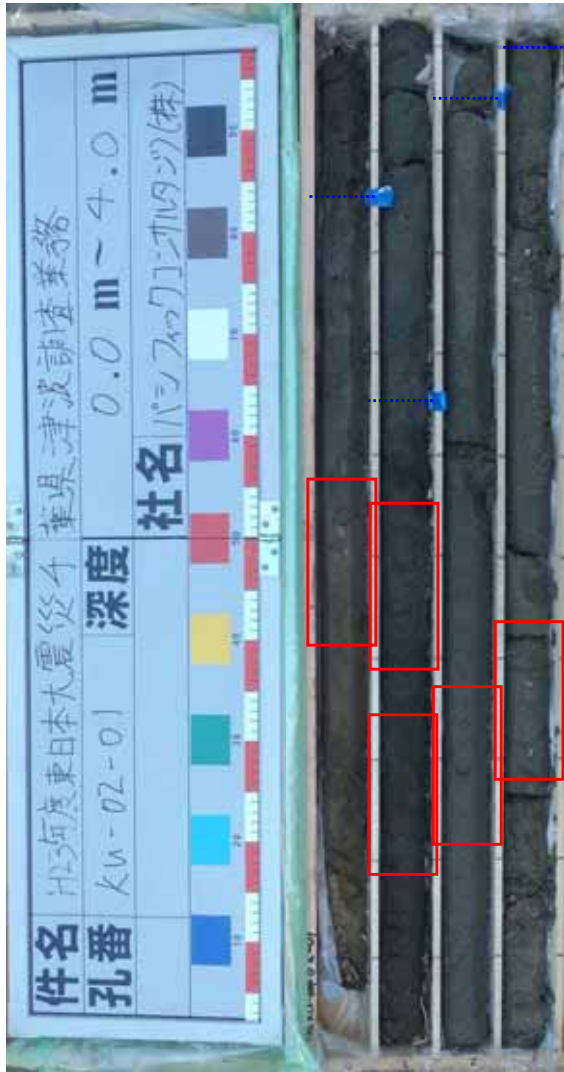
Ku-02 九十九里町栗生 サッカ一場  
コア写真 全体

標尺 (m)	標高 (m)	層厚 (m)	深度 (m)	柱状図	土質区分	色調	相対稠度	相対密度	記	孔内水位 (m) / 測定月日
1	0.93	0.85	0.85	----	シルト	褐色			雑多な色調の土塊を含む。上位は草木を含む。盛土 1.4~1.65は黒色シルトをブロック状に含む。部分的に植物含む。旧表土塊状 藪0mm~1cm程度の貝殻片含む。	19/27 0.65 ▽
2	0.13	0.80	1.65	.....	細砂	暗褐色				
3	-1.17	1.30	2.95	.....	細砂~中粒砂	暗灰				
4	-2.22	1.05	4.00	.....	細砂~中粒砂	暗灰

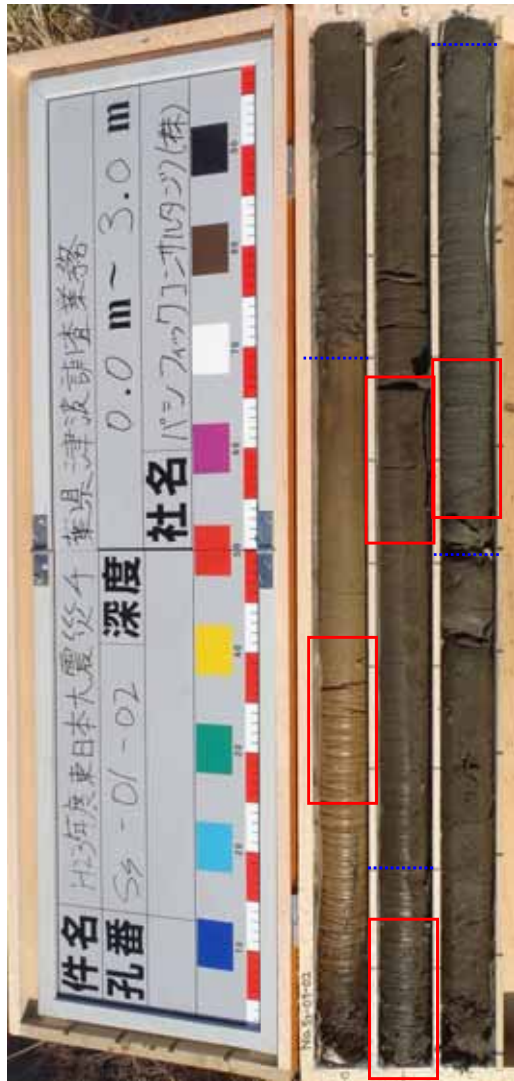
Ss-01-02 大網白里町北今泉

標尺 (m)	標高 (m)	層厚 (m)	深度 (m)	柱状図	土質区分	色調	相対密度	相対稠度	記	孔内水位 (m) / 測定月日
1	2.36	0.70	0.70	.....	細砂	雑多			植物根含む。表土 盛土	12/27 1.95
2	1.86	0.50	1.20	.....	細砂~ 中粒砂	褐灰			植物片少量含む。 黒色シルト分を数cm程度ブロック状に含む。1.6m、1.9mにラミナを 確認する。	
3	0.56	1.30	2.50	.....	極細砂 ~細砂	褐 灰			塊状	
	0.06	0.50	3.00	.....	細砂~ 中粒砂	暗灰

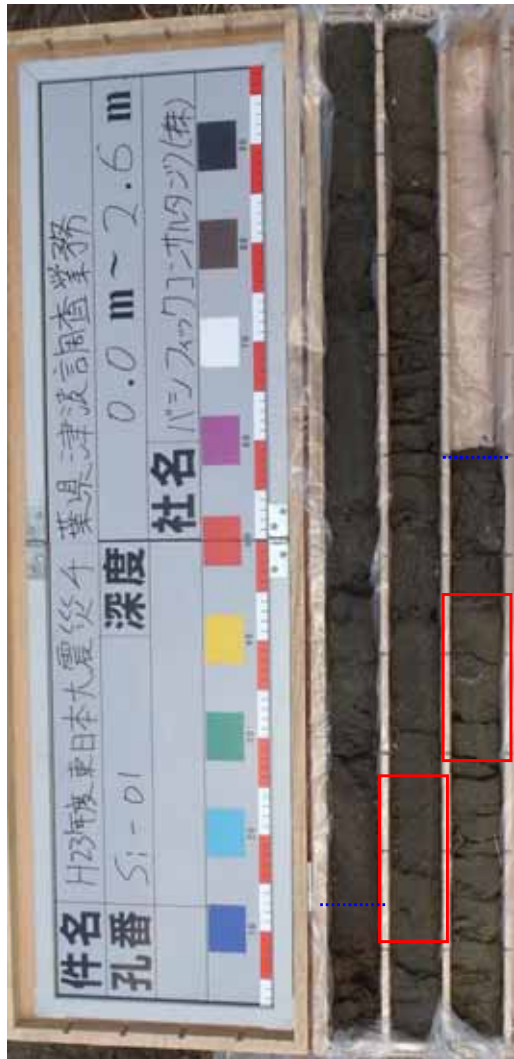
Si-01 白子町

標尺 (m)	標高 (m)	層厚 (m)	深度 (m)	柱状図	土質区分	色調	相対密度	相対稠度	記	孔内水位 (m) / 測定月日
1	1.13	0.15	0.15		シルト～極細砂	暗褐			草根含む耕作土	1.14 0.12
2	-1.32	2.45	2.60		細砂～中粒砂	暗青灰			0.45mには幅1cm程度の黒色砂濃集。 1.8～2.0mには最大1cm程度の貝片含む。2.38m、2.5m付近に白色砂(貝片)の濃集。	
3

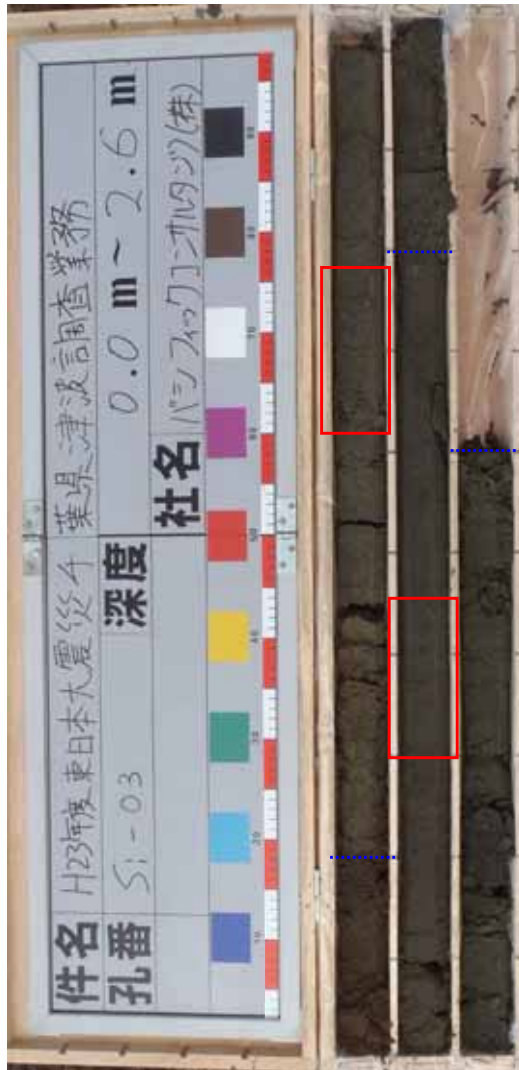
Si-03 白子町

標尺 (m)	標高 (m)	層厚 (m)	深度 (m)	柱状図	土質区分	色調	相対密度	相対稠度	記	孔内水位 (m) / 測定月日
	0.93	0.20	0.20		シルト～極細砂	暗褐				1/14 0.67
1					極細砂～細砂	暗青			草根含む耕作土	
	-0.67	1.60	1.80		細砂～中粒砂	暗青			幅1cm以下のラミナあり。	
2	-1.47	0.80	2.60		細砂～中粒砂	暗青			数mmの貝片含む。	
3

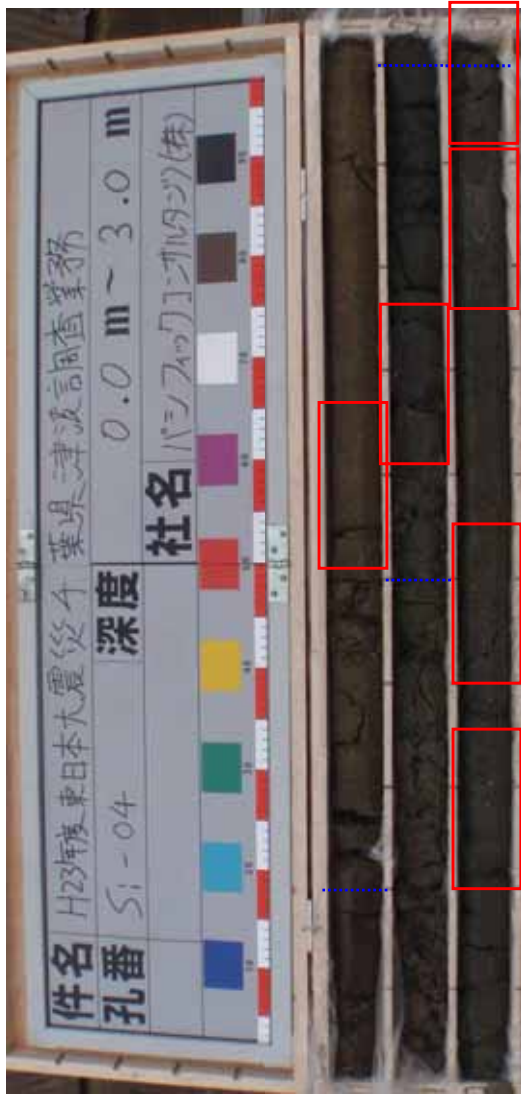
Si-04 白子町  
コア写真 全体

標尺 (m)	標高 (m)	層厚 (m)	深度 (m)	柱状図	土質区分	色調	相対稠度	相対密度	記	孔内水位 (m) / 測定月日
1.06	0.20	0.20	0.20		シルト混じり細砂	暗褐			耕作土	1/16 0.70 11
-0.24	1.30	1.30	1.50		細砂	淡褐			5mm径の白斑状組織が確認される。ラミナは不明瞭。 2.85mには5mm幅の白斑状組織が見られる。2.98m付近には貝片が多い。ラミナは不明瞭。	
-0.74	0.50	0.50	2.00		細砂	暗青灰				
-1.74	1.00	1.00	3.00		細砂	暗青灰

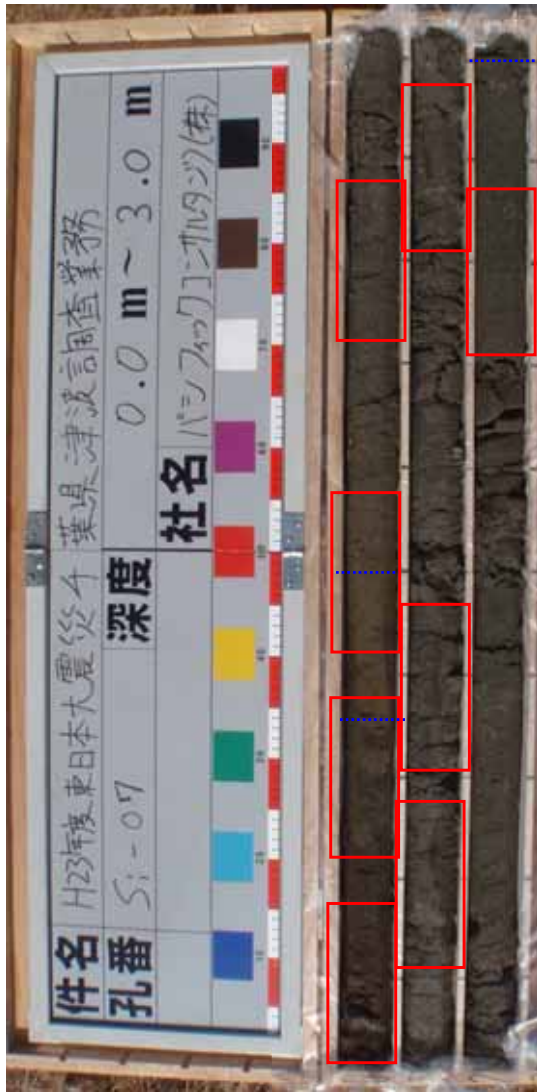
Si-07 白子町  
コア写真 全体

標尺 (m)	標高 (m)	層厚 (m)	深度 (m)	柱状図	土質区分	色調	相対密度	相対稠度	記	孔内水位 (m) / 測定月日
1	0.79	0.35	0.35	シルト混じり細砂	淡黄				0.2~0.35は耕作土と砂層が混じる。	1/16 0.96
2				細砂	暗青灰				0.7m、1.2mに植物跡(縦方向に褐色化) 1.4m、1.9mに有色鉱物濃集、塊状でラミナ不明瞭。	
3	-1.71	2.50	3.00

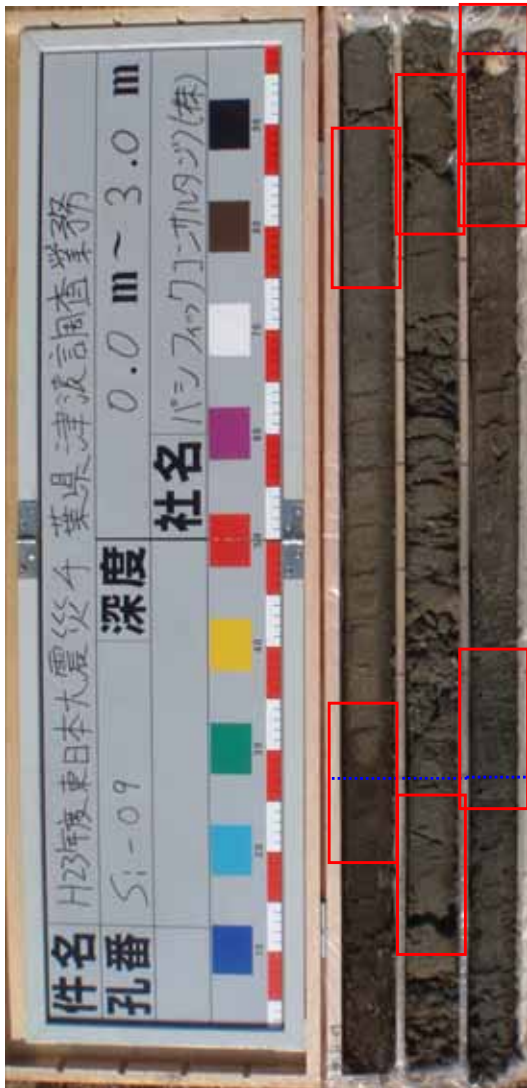
Si-09 白子町  
コア写真 全体

標尺 (m)	標高 (m)	層厚 (m)	深度 (m)	柱状図	土質区分	色調	相対密度	相対稠度	記	孔内水位 (m) / 測定月日
1	1.03	0.30	0.30	シルト混じり細砂	暗褐色				耕作土、0.2~0.3は細砂に腐植土混じる。 0.85mには半月の黒い筋あり。塊状組織。 1.45は褐色。1.8~1.9、2.15には白斑状組織。 貝片多い。上位よりやや粗い。 3.0mには2cm径の貝片。	1/17 0.65
2	0.03	1.00	1.30	細砂	暗青灰					
3	-0.97	1.00	2.30	細砂	暗青灰					
3	-1.67	0.70	3.00	細砂	暗青灰

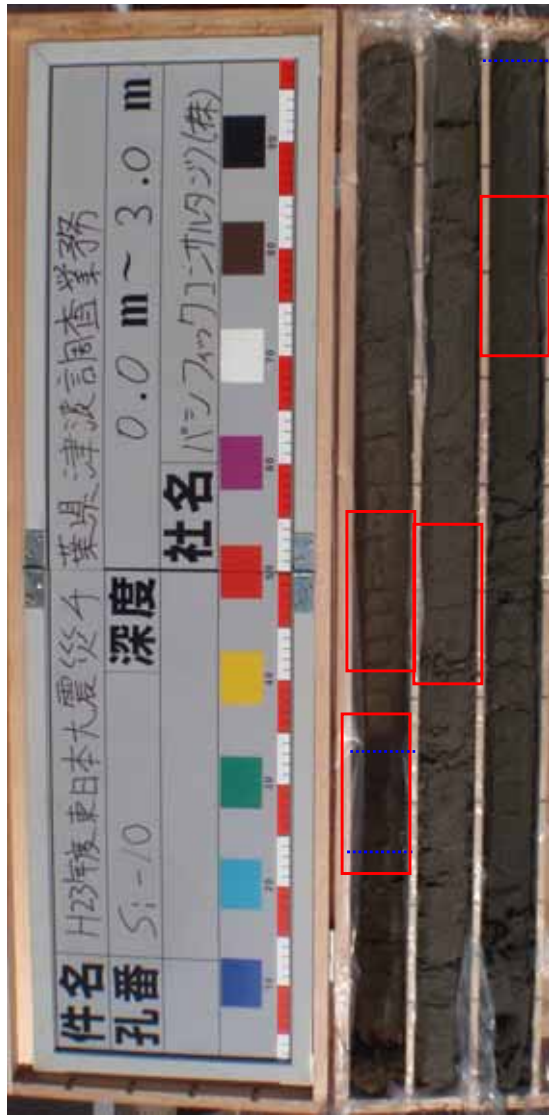
Si-10 白子町

標尺 (m)	標高 (m)	層厚 (m)	深度 (m)	柱状図	土質区分	色調	相対密度	相対稠度	記	孔内水位 (m) / 測定月日
1	1.56	0.34	0.33	シルト混じり細砂	暗褐				耕作土、0.2~0.3は細砂に腐植土混じる。 0.45~0.6mには縦方向の木の根痕。 1.3、1.83mには木の根痕、2.0~3.0mはやや粗い。塊状組織。	1/17 0.70
2	-1.09	2.65	3.00	黒色有機質土 細砂	淡黄 暗青灰					
3

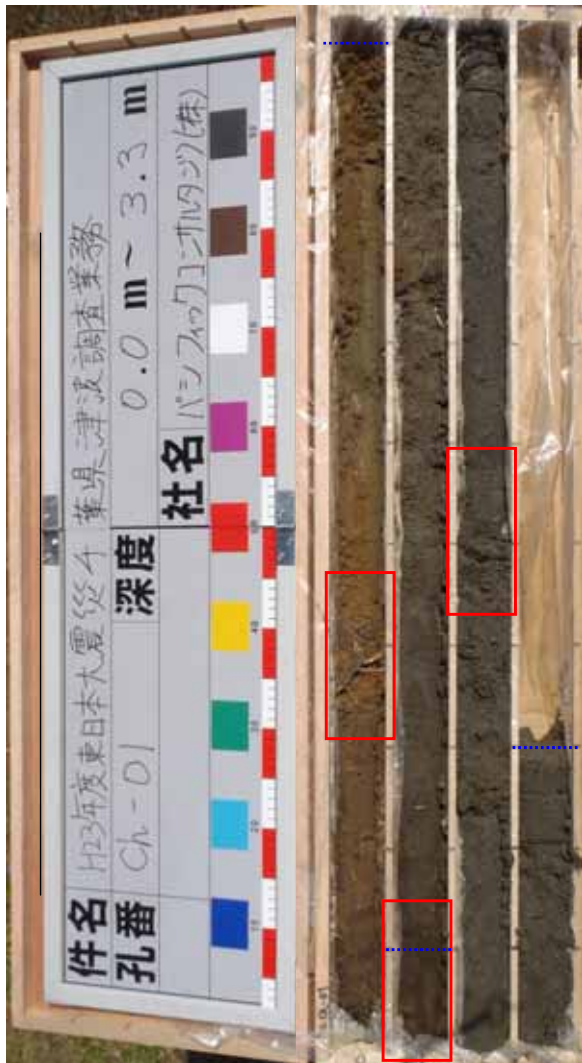
Ch-01 長生村

標尺 (m)	標高 (m)	層厚 (m)	深度 (m)	柱状図	土質区分	色調	相対稠度	相対密度	記	孔内水位 (m) / 測定月日
1	1.45	0.90	1.90		細砂~中粒砂	褐色			上部は草根含む。盛土 (表土)	12/27 1.07
2					シルト~細砂	褐色			植物片含む。旧表土	
3	-0.85	2.20	3.30		中粒砂	暗灰			塊状

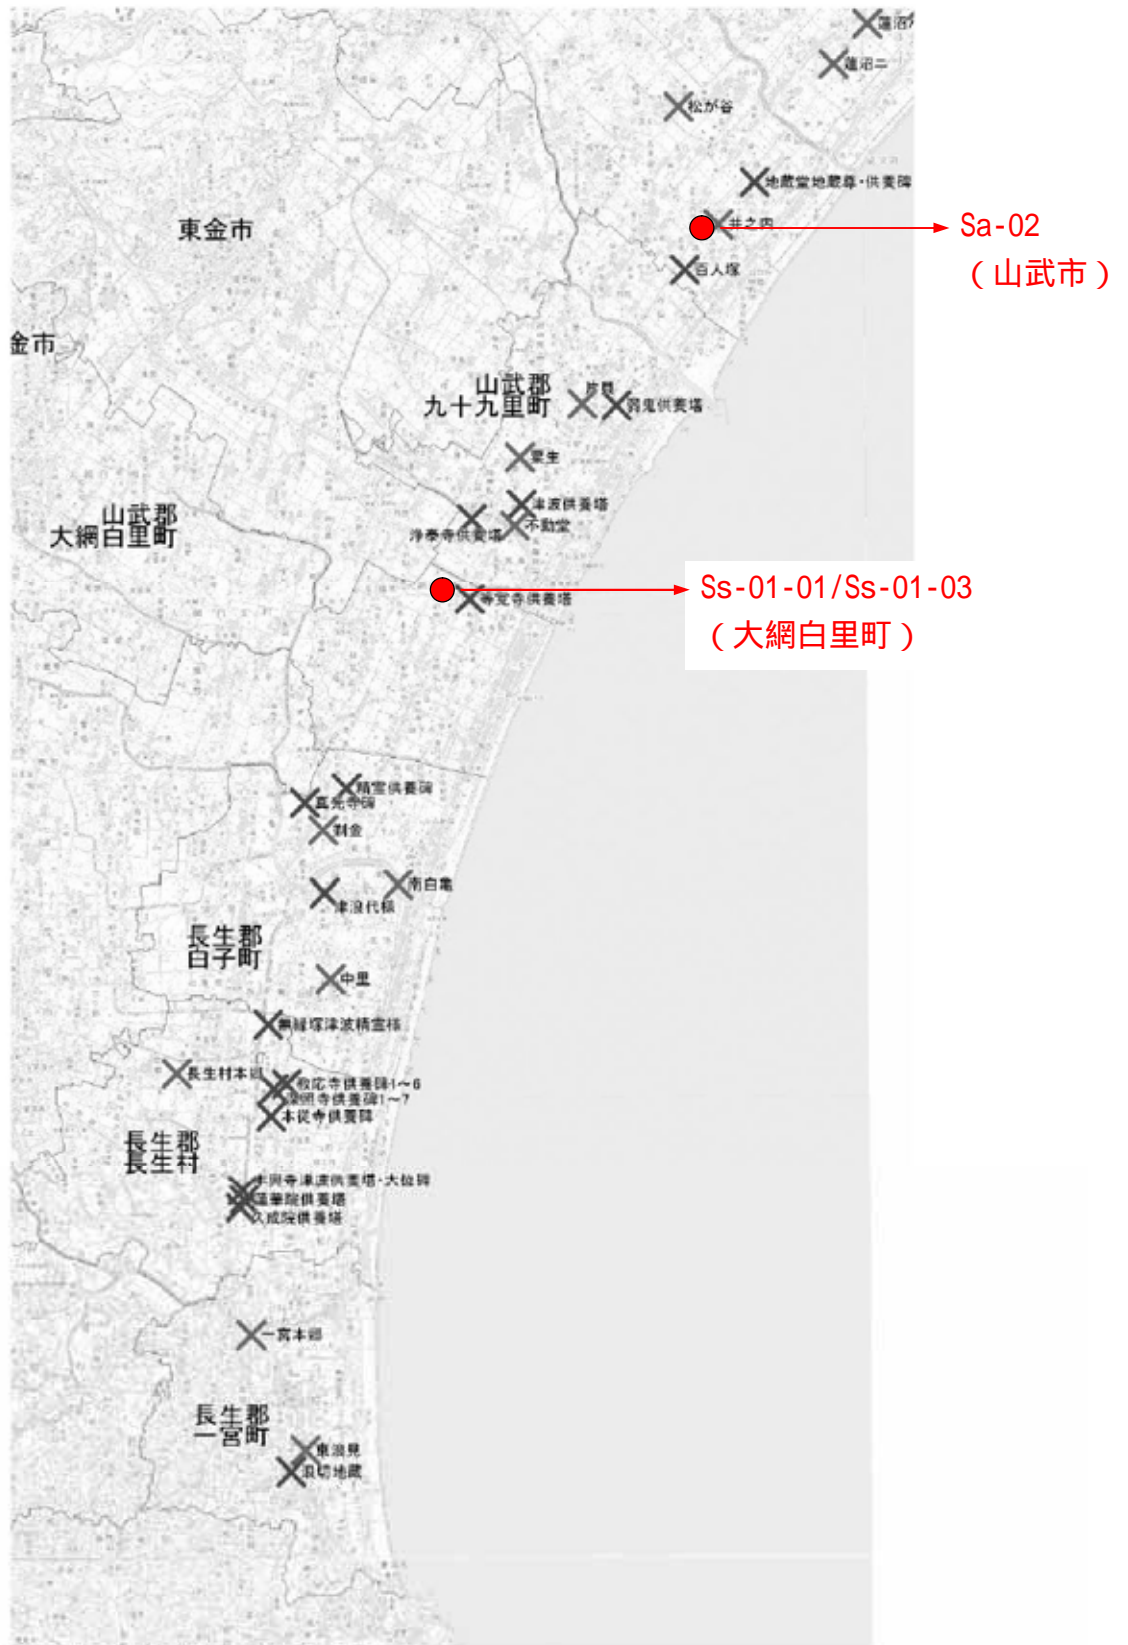
図 1.3-13 津波慰霊碑、被害集落、イベント層を含む場所の関係 (佐竹ほか (2008) 歴史地震を一部改変)

図2 津波慰霊碑(表1)と被害を受けた集落(表2).

Figure 2 Locations of tsunami memorial monuments (Table 1, Koyama, 1996) and villages that suffered tsunami damage (Table 2, Tsuji, 2003).
