2. 津波堆積物調査

2.1 調査概要

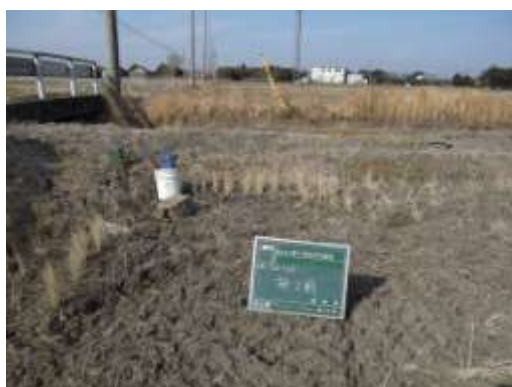
図 2-3 山武市の現場風景

Sa-02 は水路沿いの水田であるが、上位から 0.5m 程の耕作土、1.5m 厚さの黒色有機質シルト、砂層が分布する。黒色有機質シルトには種が含まれる。年代測定の結果、約 400 年～1000 年前に湿地を形成していたことが確認された。Sa-02 には黒色有機質シルトに挟在する根を含む砂が 0.1m 厚さで確認された。黒色有機質シルトとは大きく異なるためイベント層として記載する。なお 2m ほど近傍の Sa-02-01 にも黒色有機質シルトは確認されるが、砂層（イベント層）は確認されなかった。珪藻分析では淡水～汽水生種を主体とする。

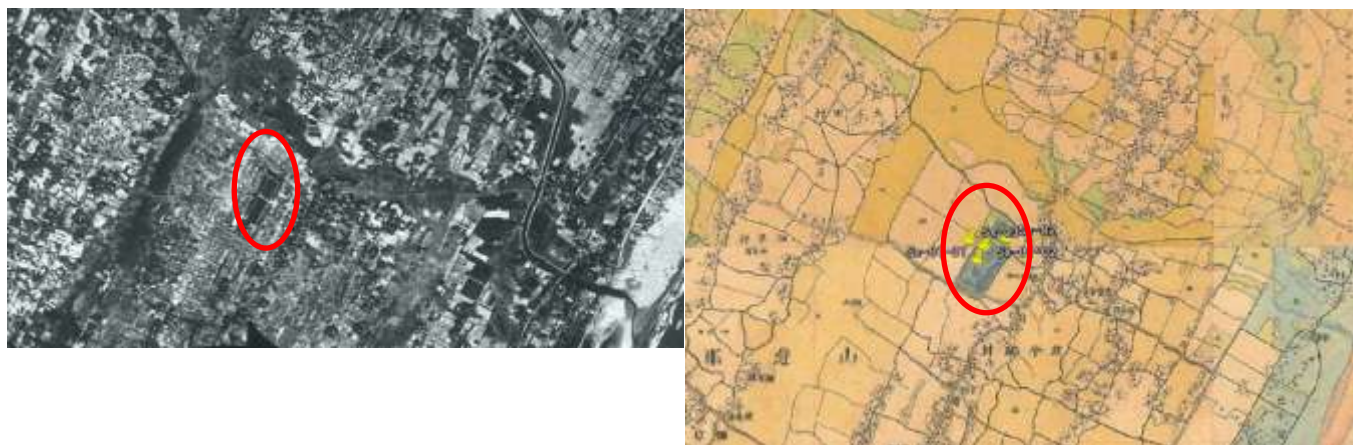
図 2-5 大網白里町の米軍写真（昭和 22~昭和 23 年撮影）および明治期の迅速図

大網白里町の現場は周辺の水田より 1m ほど高い盛土区間である。Ss-01-01、-03 では GL-1~2m 深度に湿地性堆積物のシルトに砂層を挟在する。米軍写真や明治の迅速図においても大きな沼地が存在する。ただし、大口径（φ150）で掘削した Ss-01-05 には 2.25m 深度まで人工ビニールを含んでおり、盛土と判断され、C14 年代値からは現代（1950 年以降）を示す。

四角形の沼地であることから、人工的に改変されている可能性がある。
