# 江戸川第一終末処理場 工事説明会

令和5年7月31日

千葉県江戸川下水道事務所

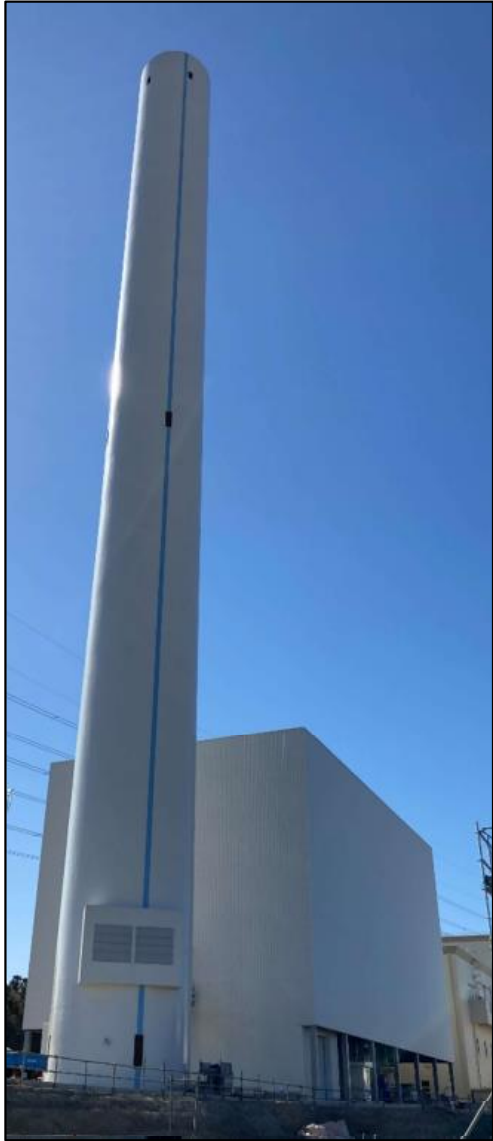
## 煙突

江戸川第一終末処理場 汚泥焼却設備工事  
工期：平成30年3月10日～令和5年9月29日  
内容：汚泥焼却炉の機械設備

江戸川第一終末処理場 汚泥焼却施設電気設備工事  
工期：平成31年3月19日～令和5年9月29日  
内容：汚泥焼却炉の電気設備

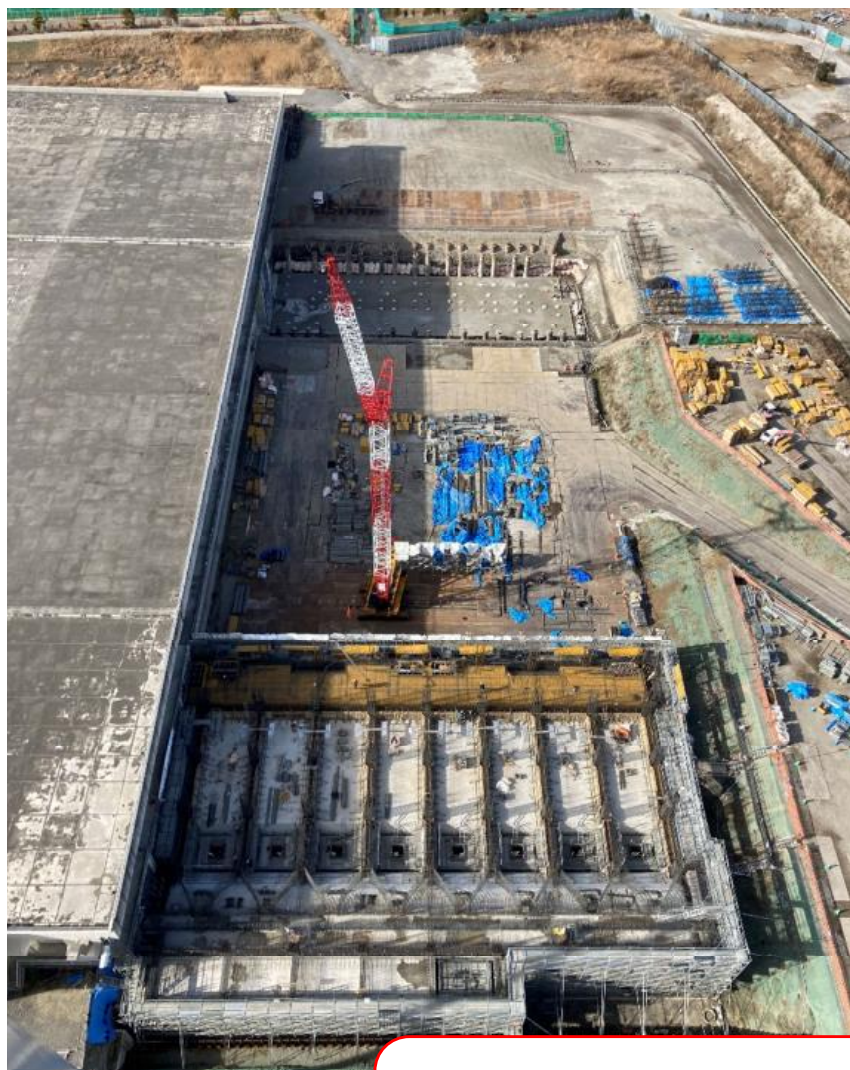
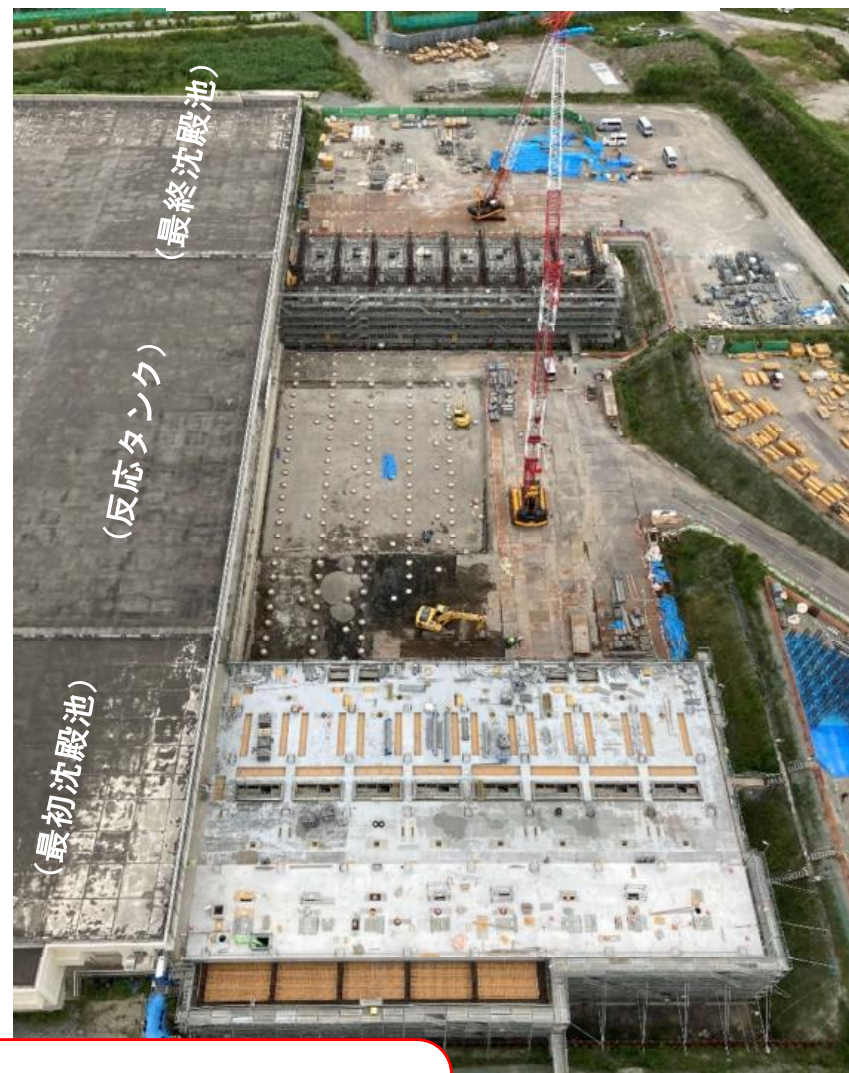
江戸川第一終末処理場 水処理第2系列土木工事  
工期：令和4年1月19日～令和6年1月23日  
内容：地下構造物（水槽など）の建設

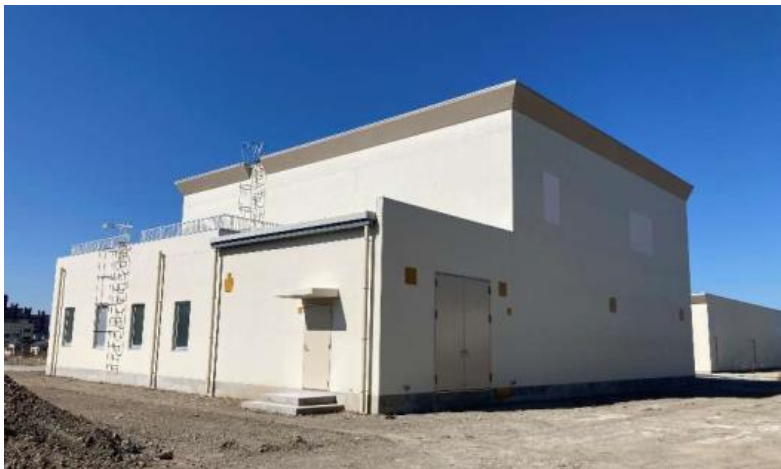
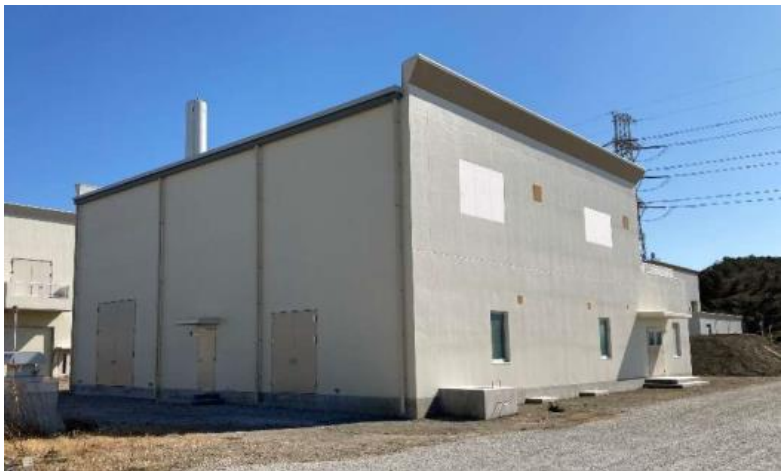
令和4年10月【建築物完成】

江戸川第一終末処理場 自家発電設備工事  
工期：令和5年3月～令和7年3月  
内容：自家発電設備の設置

今年度は、建物内部に設置する設備を  
工場で製作しています。

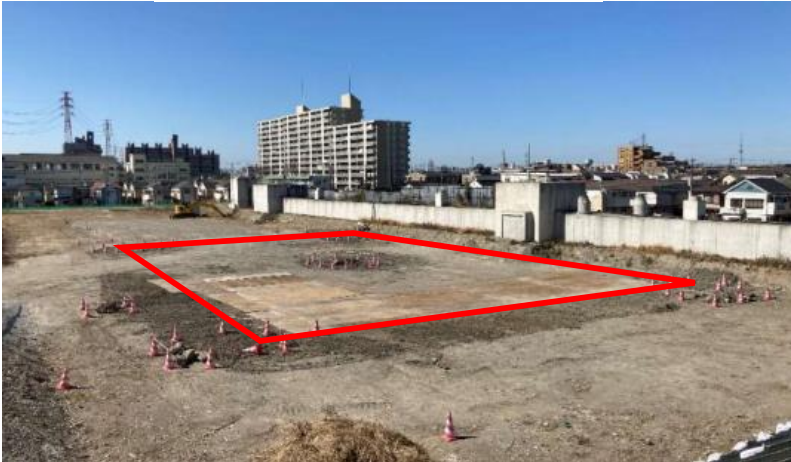
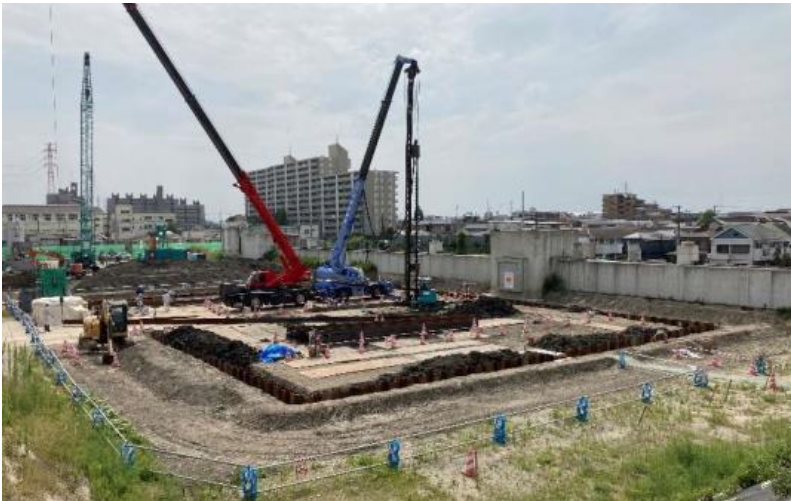
江戸川第一終末処理場 ろ過施設土木工事  
工期：令和4年11月19日～令和7年1月29日  
内容：地下構造物（水槽など）の建設

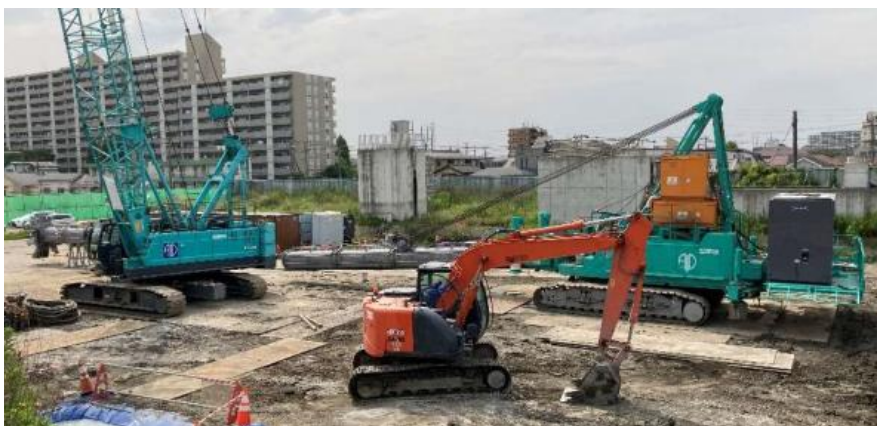
【令和5年7月】杭打ち完了

内容：放流ポンプ棟の杭打ち
