事業場名 大平興産株式会社 大塚山処分場
 所在地 富津市

別紙3

1 放射線量測定結果

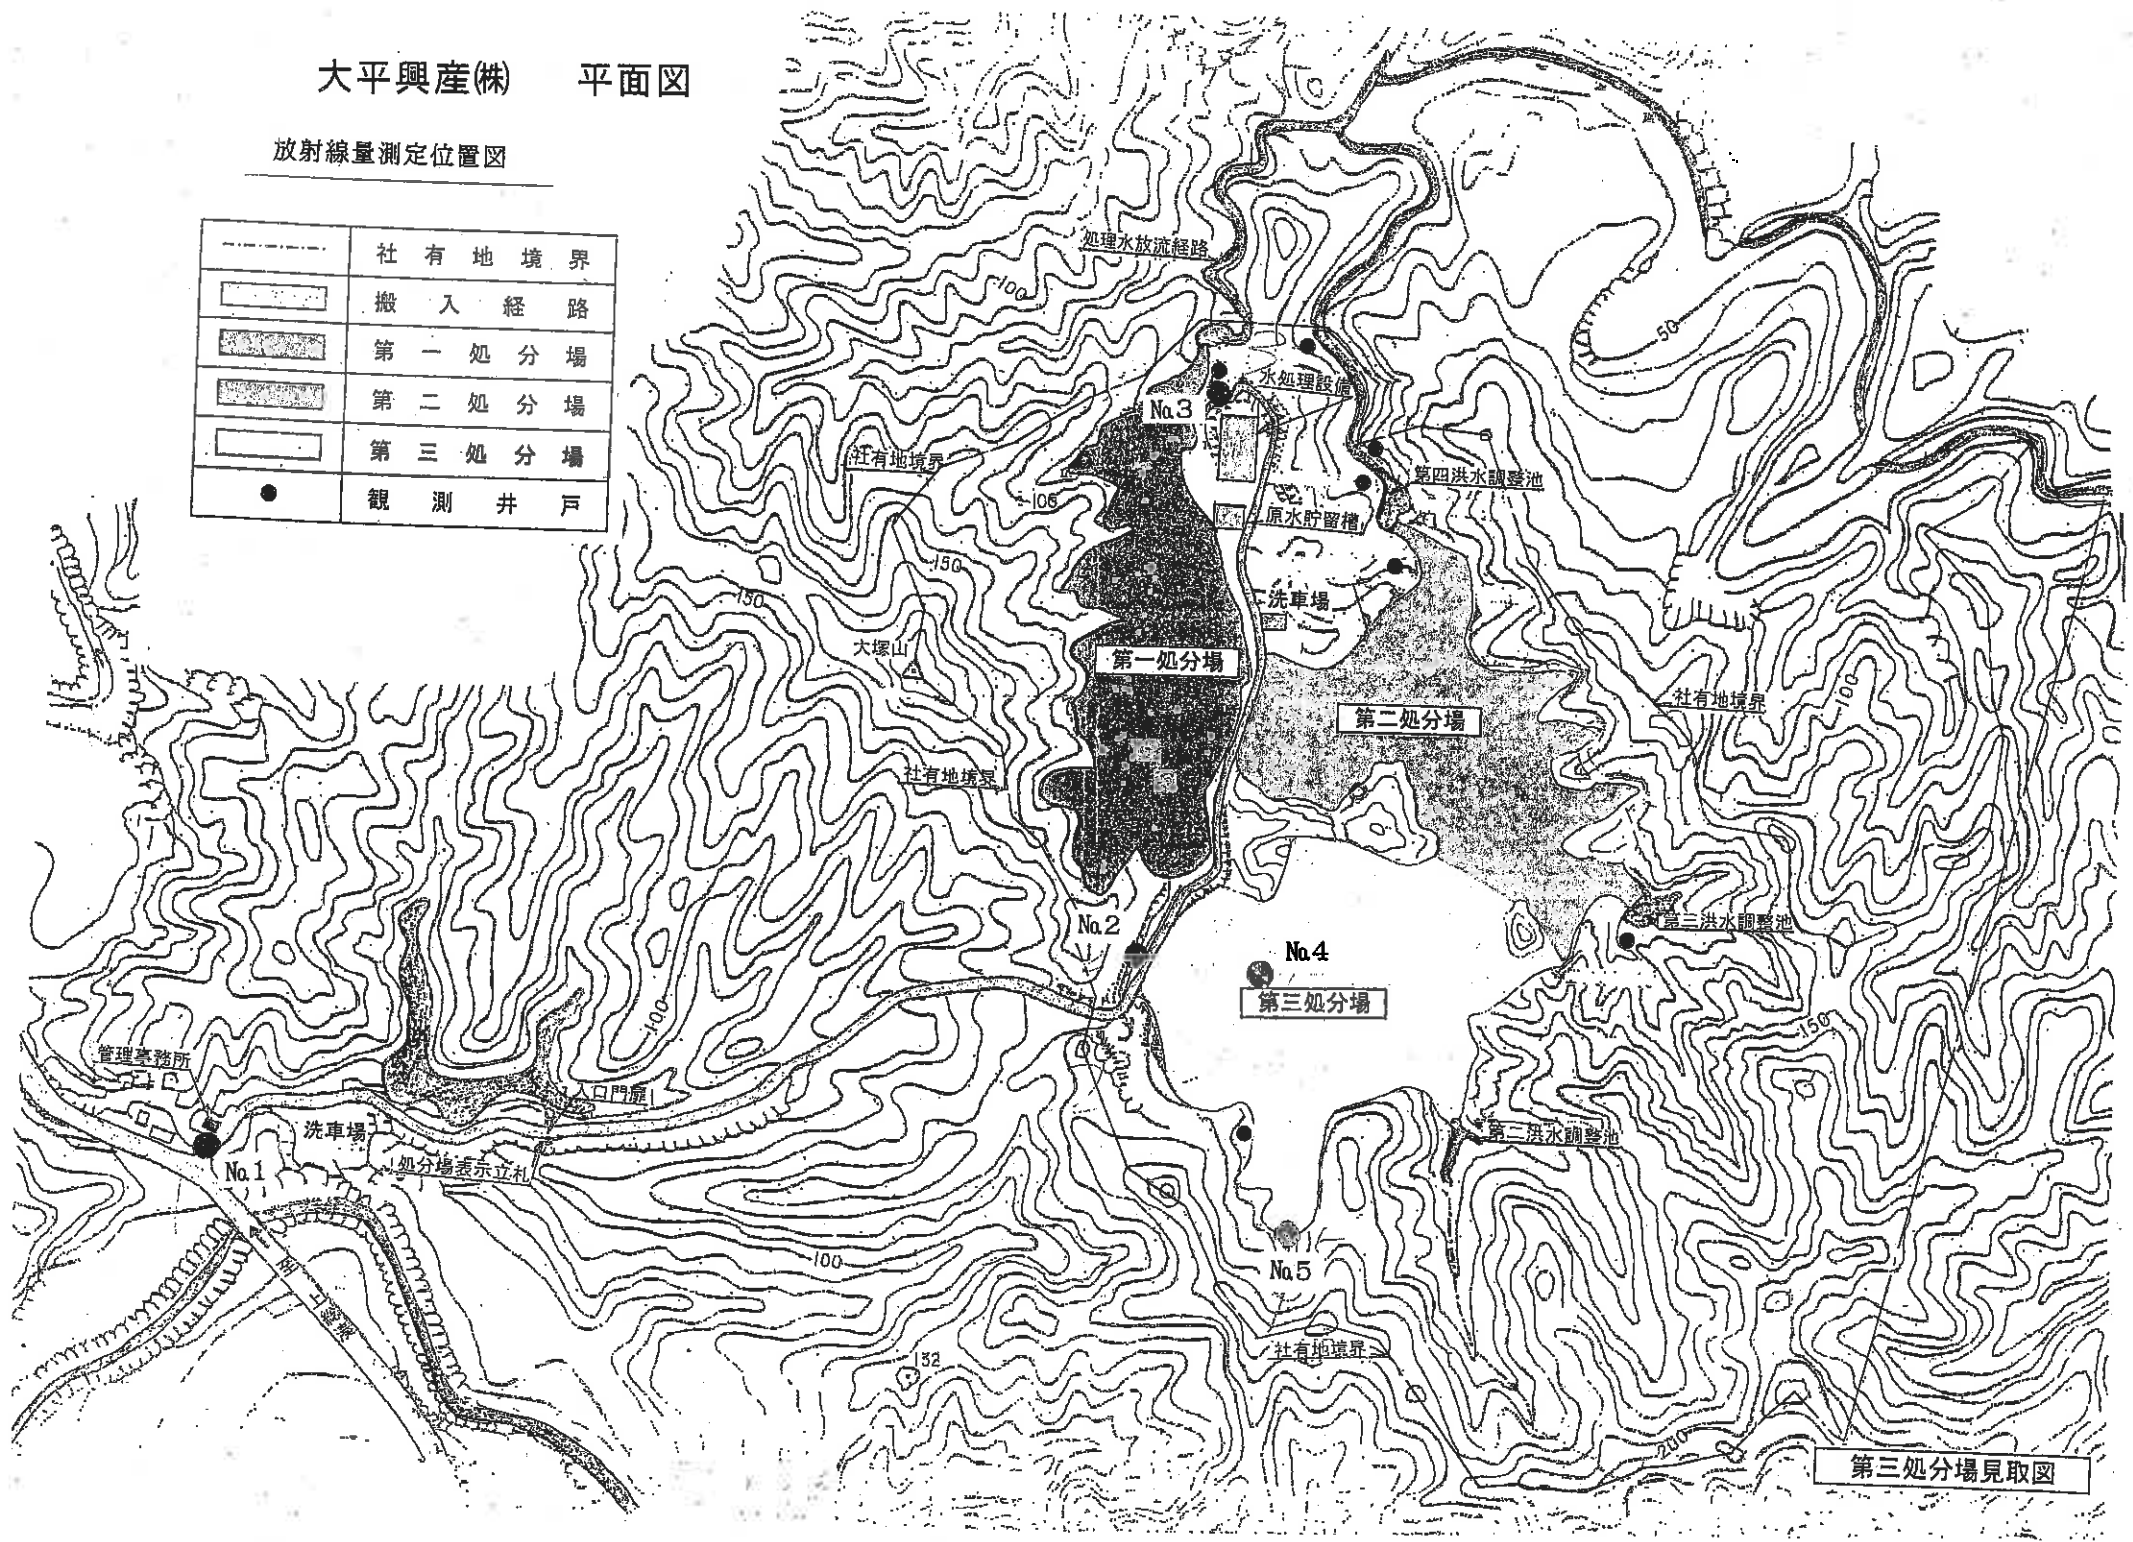
放射線量測定位置図

測定地点名	測定日時	測定値 (μ Sv/h)				地面の形状
		10月30日 曇		12月14日 晴		
		1.0m	0.5m	1.0m	0.5m	
No.1 (管理事務所前)		0.05	0.05	0.04	0.04	アスファルト
No.2 (第三処分場入口上部)		0.04	0.04	0.04	0.04	アスファルト
No.3 (放流口)		0.06	0.06	0.06	0.06	草
No.4 (第三処分場埋立地内)		0.04	0.04	0.06	0.05	土
No.5 (第三処分場最奥部・南端)		0.05	0.05	0.05	0.05	コンクリート
