1 放射線量測定結果

新井総合施設(株) 君津環境整備センター

放射線量測定位置図

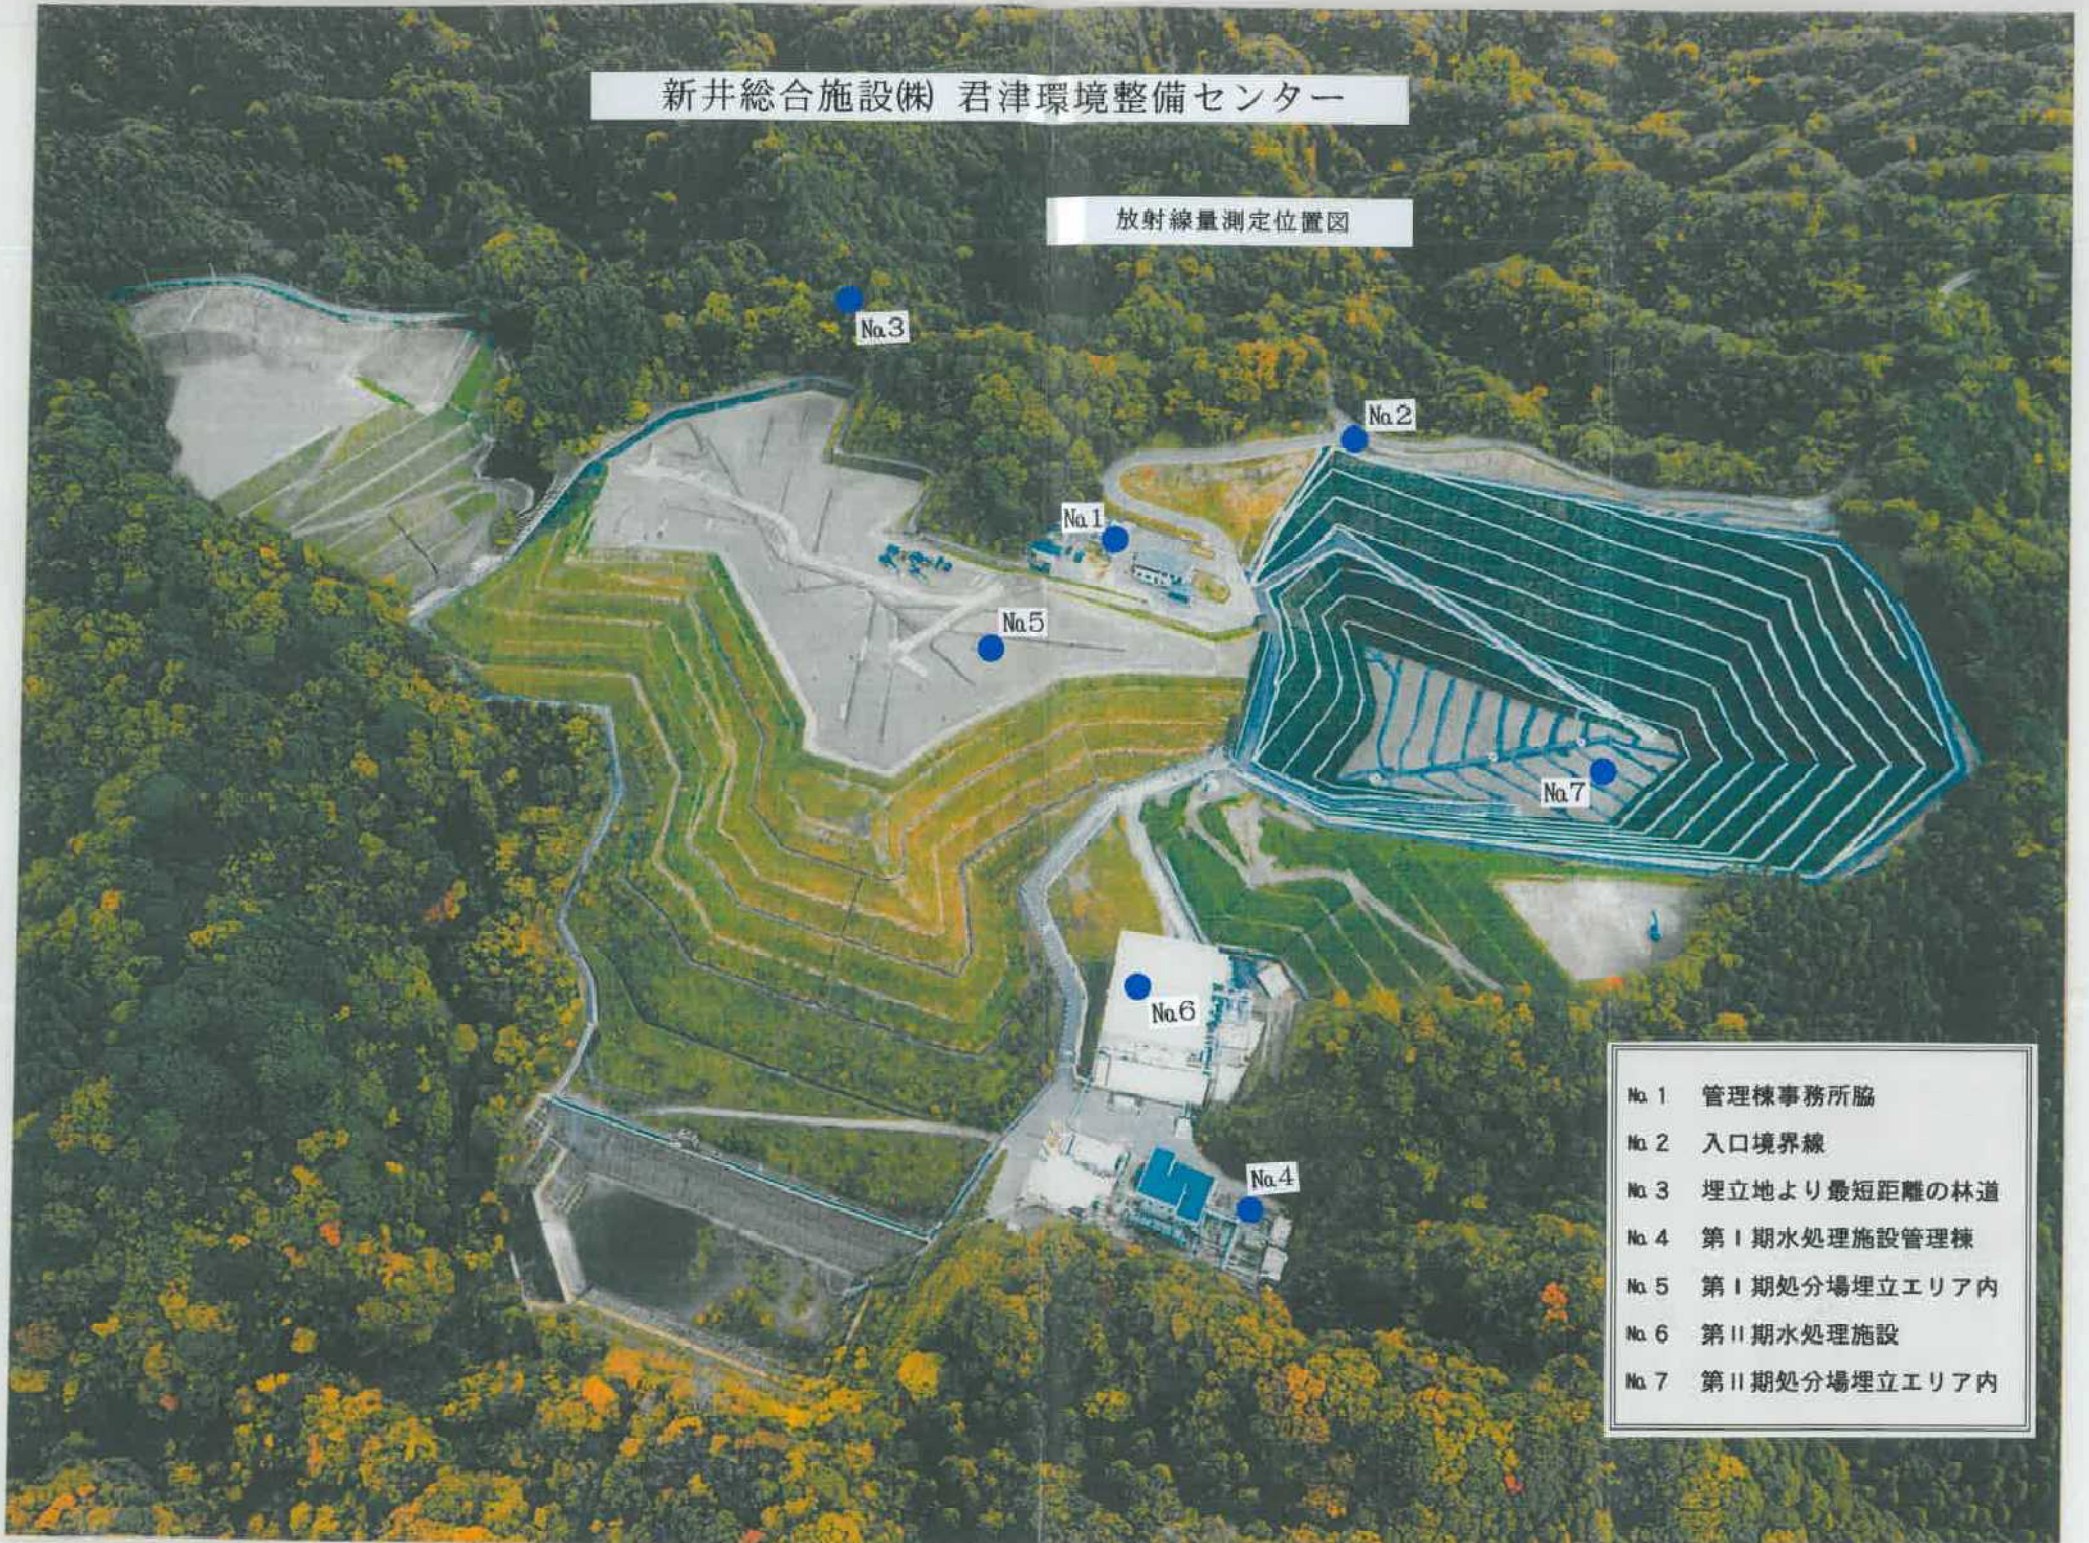
- No. 1 管理棟事務所脇
- No. 2 入口境界線
- No. 3 埋立地より最短距離の林道
- No. 4 第Ⅰ期水処理施設管理棟
- No. 5 第Ⅰ期処分場埋立エリア内
- No. 6 第Ⅱ期水処理施設
- No. 7 第Ⅱ期処分場埋立エリア内
