土砂災害警戒区域等の指定の公示に係る図書(様式1)

様式1(急) 土砂災害警戒区域・土砂災害特別警戒区域 位置図	自然現象の種類	急傾斜地の崩壊
	箇所番号	II-1875
	箇所名	神崎本宿3
	所在地	千葉県香取郡神崎町神崎本宿

様式2(急) 土砂災害特別警戒区域・土砂災害特別警戒区域 区域図	土砂災害防止法施行令第二条の基準値該当する区域		N 縮尺 1:2,500	自然現象の種類	急傾斜地の崩壊	箇所番号	II-1875
	土砂災害防止法施行令第三条の基準に該当する区域			告示番号	千葉県告示第586号 千葉県告示第589号	箇所名	神崎本宿3
			告示年月日	平成26年9月19日	所在地	千葉県香取郡神崎町神崎本宿

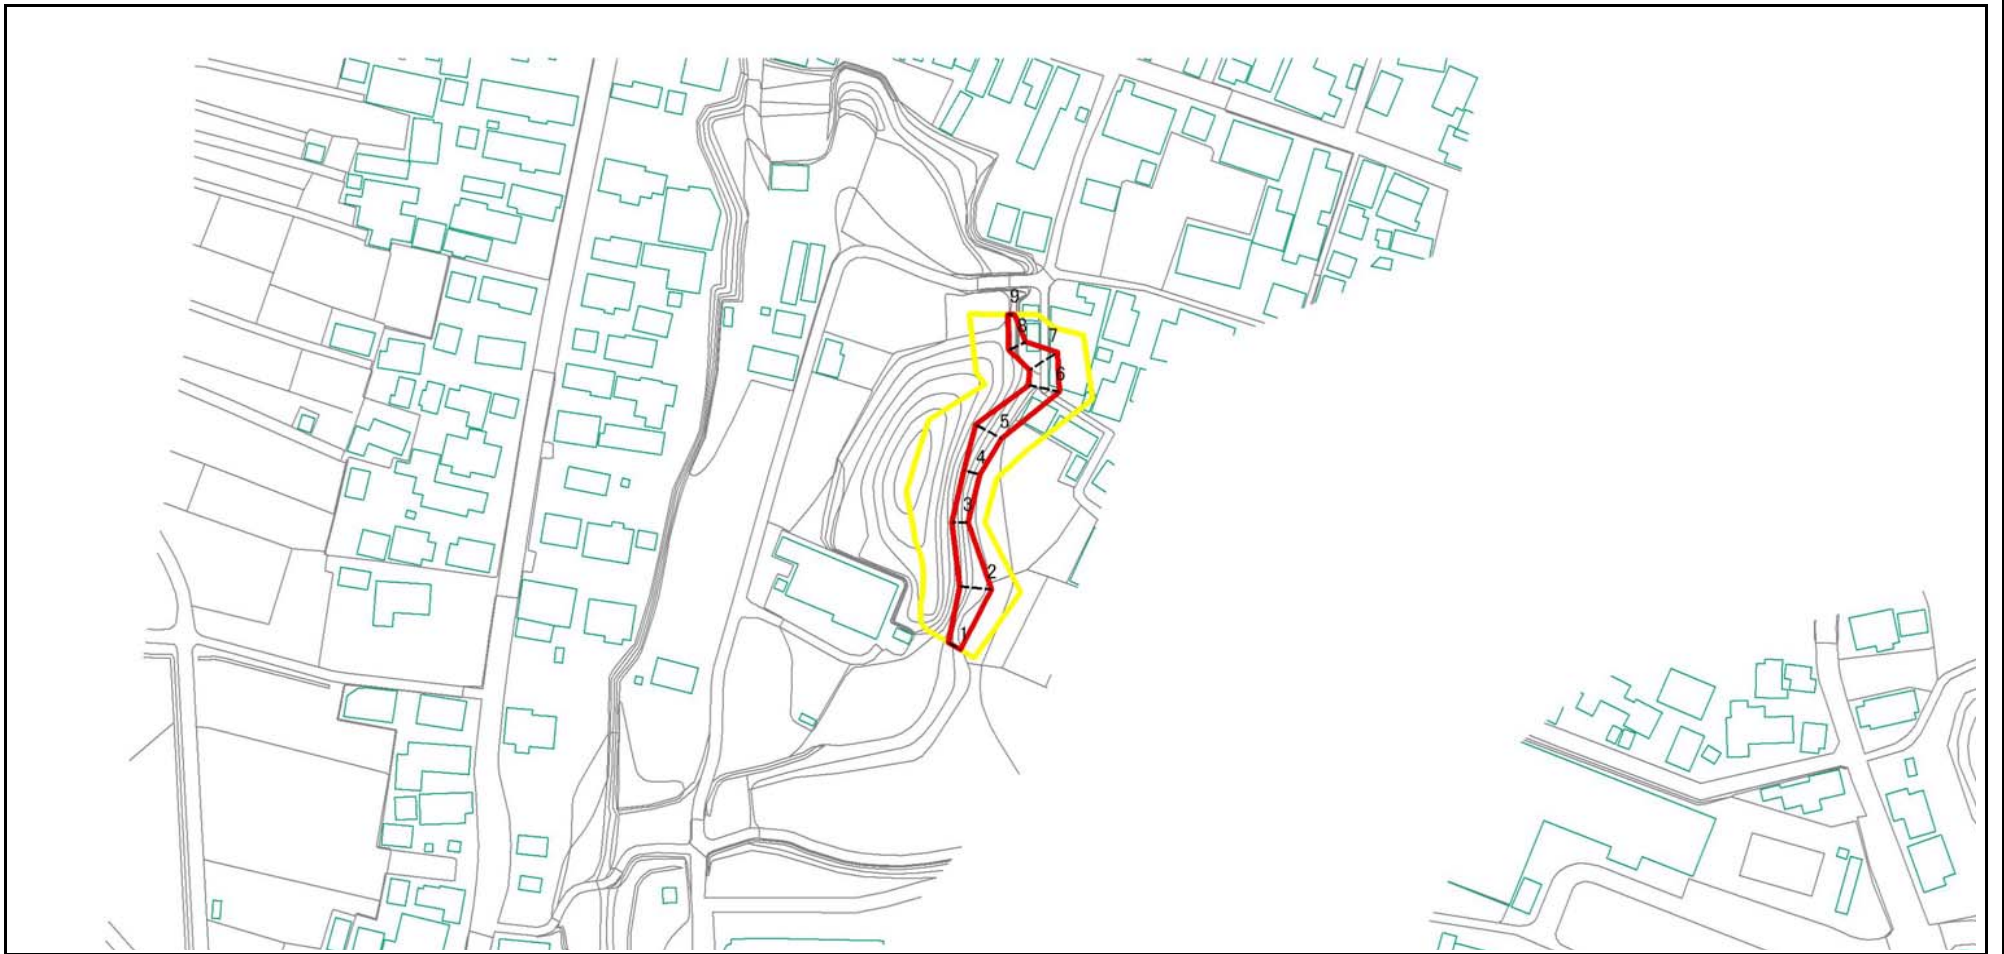
図中の数字は横断測線番号を示す

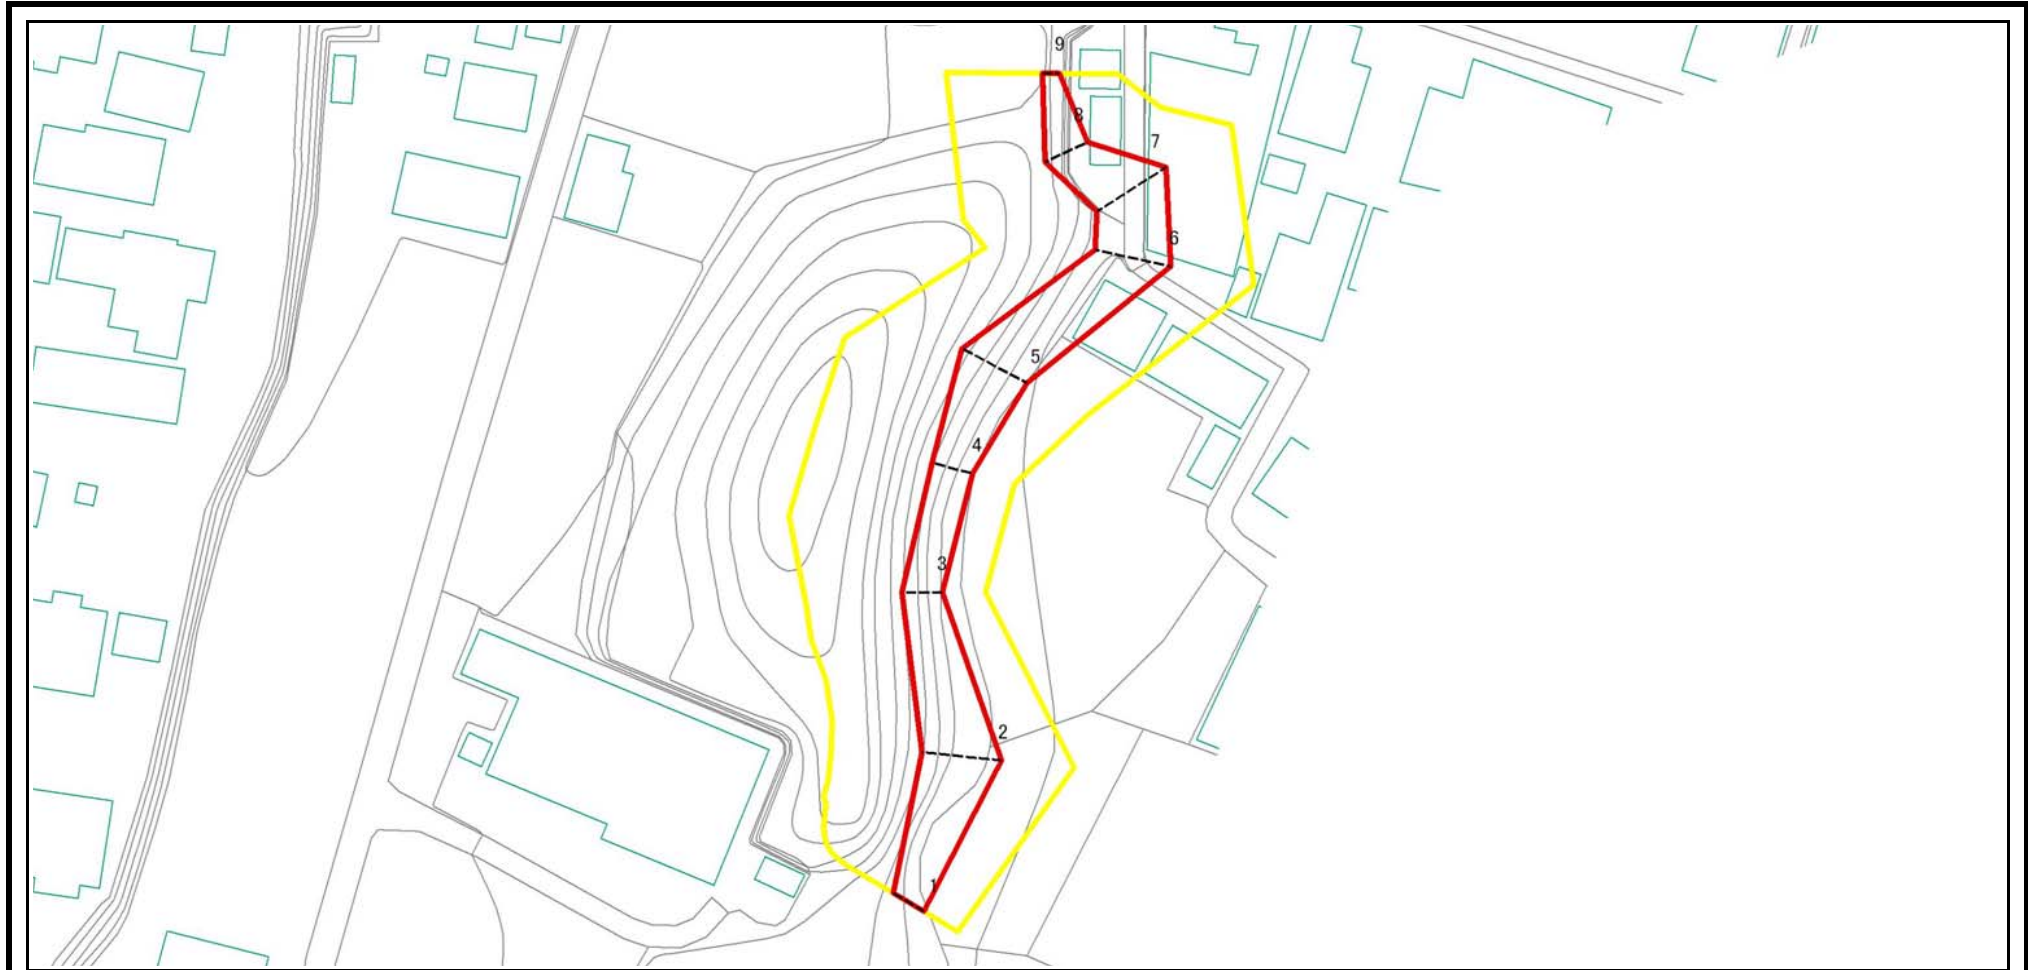
図中の数字は横断測線番号を示す

様式2(急) 土砂災害特別警戒区域・土砂災害特別警戒区域 区域図(参考図)	土砂災害防止法施行令第二条の基準値該当する区域		N 縮尺 1:1,000	自然現象の種類	急傾斜地の崩壊	箇所番号	II-1875
	土砂災害防止法施行令第三条の基準に該当する区域			告示番号	千葉県告示第586号 千葉県告示第589号	箇所名	神崎本宿3
			告示年月日	平成26年9月19日	所在地	千葉県香取郡神崎町神崎本宿

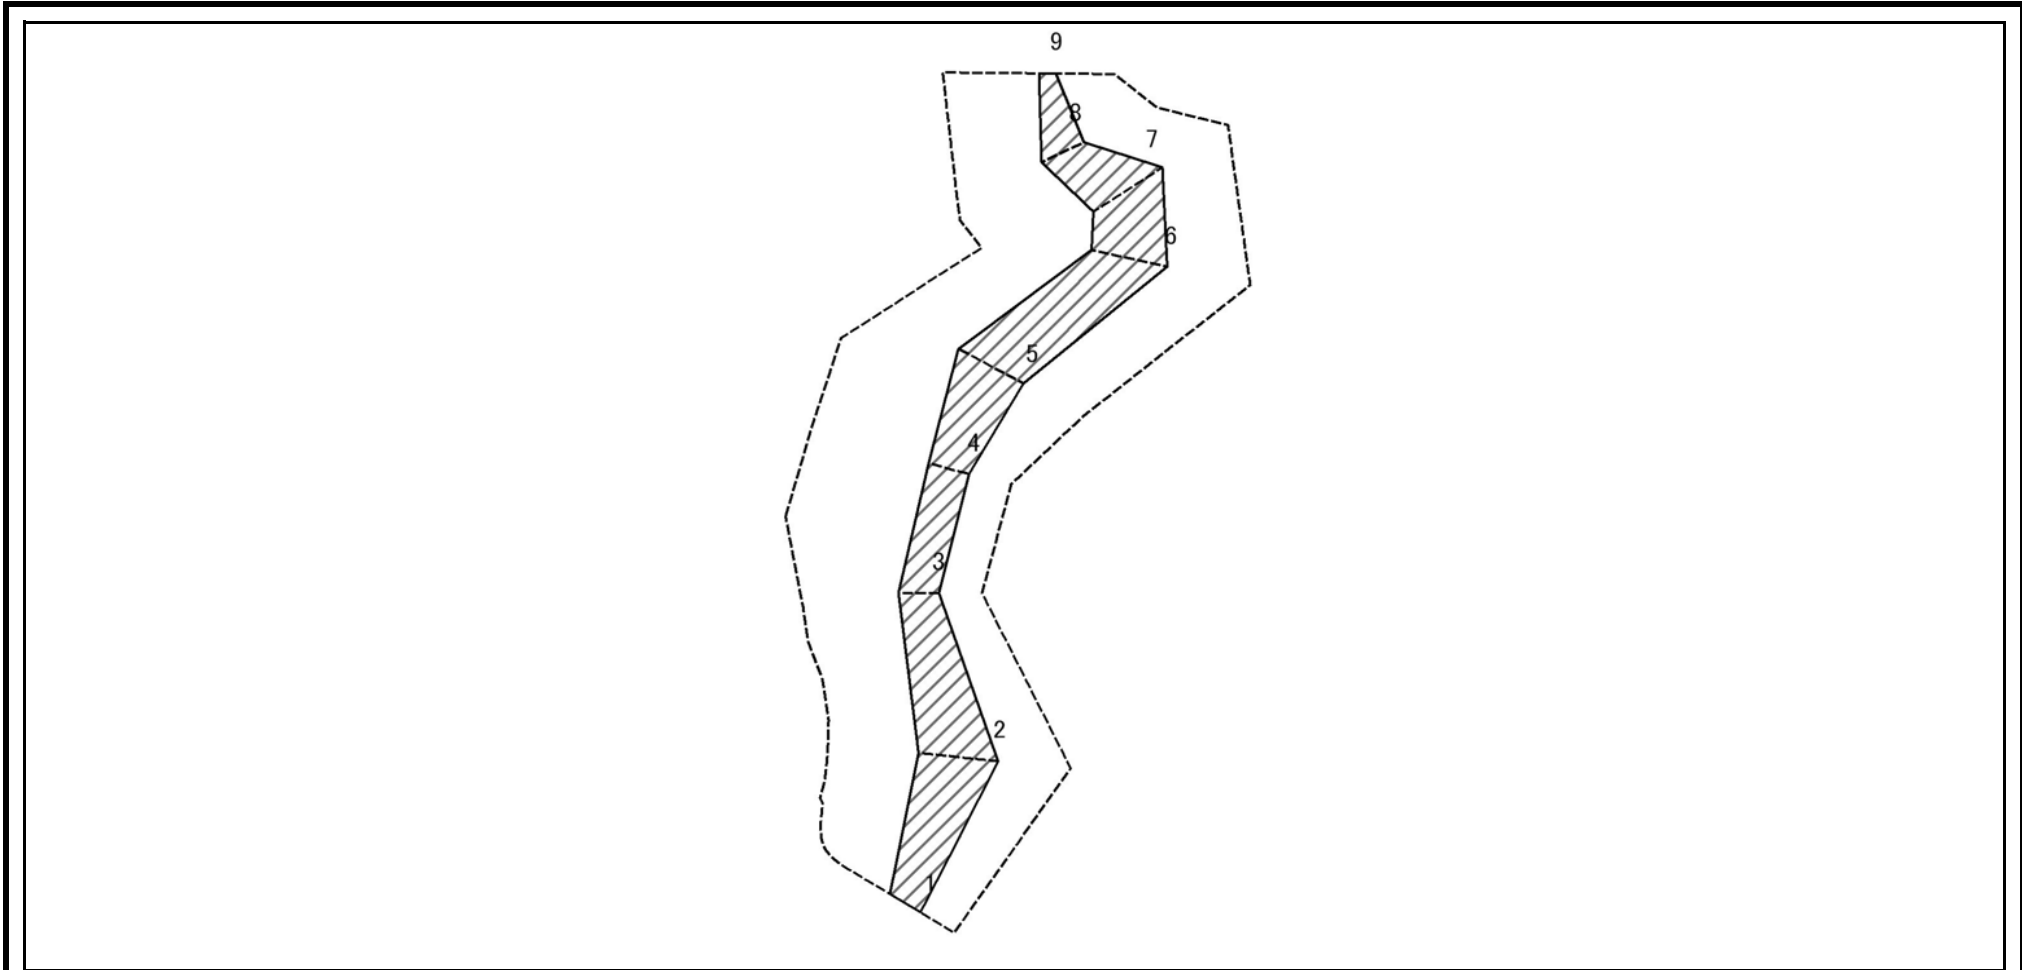
図中の数字は横断測線番号を示す

様式2-1(急) 土砂災害特別警戒区域の区域区分図 (急傾斜地の崩壊に伴う土石などの移動により建築物の 地上部に作用すると想定される力)〈力区分 移動〉	土砂災害防止法施行令第二条の基準値該当する区域		N 縮尺 1:1,000	自然現象の種類	急傾斜地の崩壊	箇所番号	II-1875
	土砂災害防止法施行令第三条の基準に該当する区域			告示番号	千葉県告示第586号 千葉県告示第589号	箇所名	神崎本宿3
	それ以外の区域			告示年月日	平成26年9月19日	所在地	千葉県香取郡神崎町神崎本宿

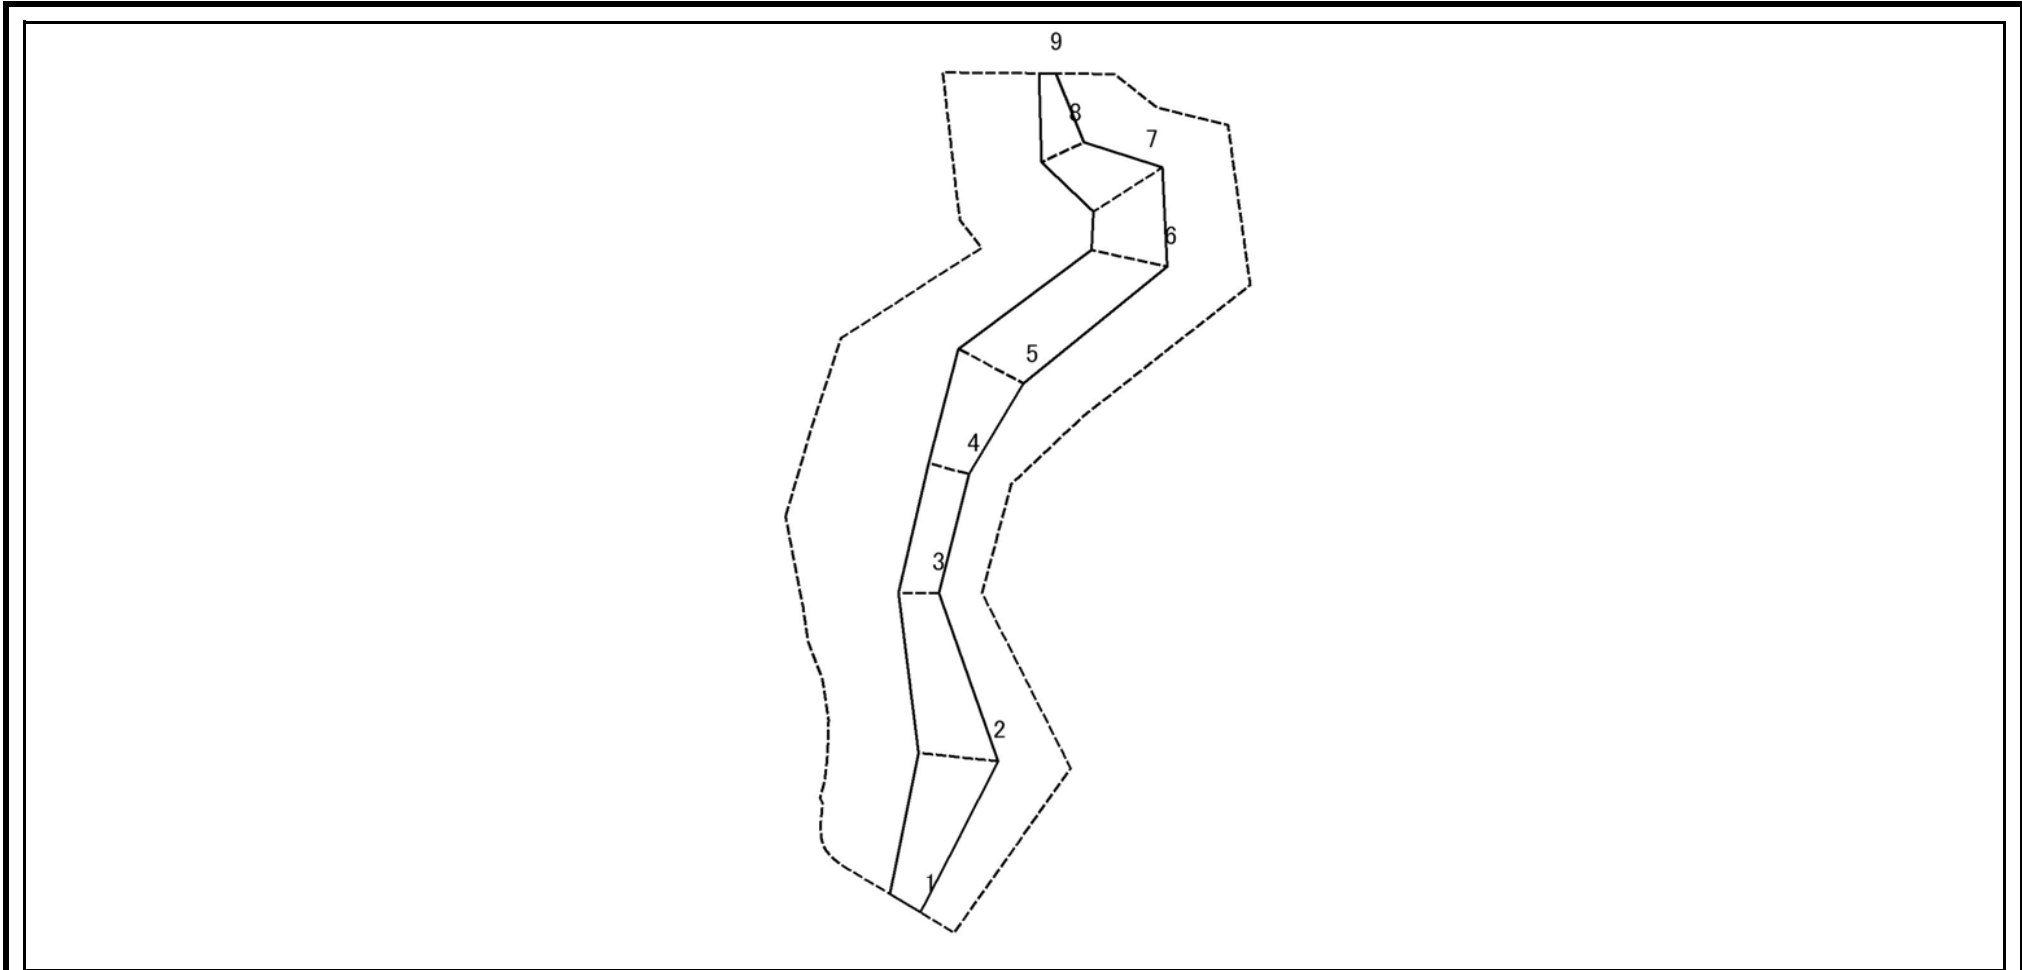
図中の数字は横断測線番号を示す

様式2-2(急) 土砂災害特別警戒区域の区域区分図 (急傾斜地の崩壊に伴う土石などの堆積により建築物の 地上部に作用すると想定される力)〈力区分 堆積〉	土砂災害防止法施行令第二条の基準値該当する区域			N 縮尺 1:1,000	自然現象の種類	急傾斜地の崩壊	箇所番号	II-1875
	土砂災害防止法施行令第三条の基準に該当する区域	土石等の堆積の高さが3mを越える区域			告示番号	千葉県告示第586号 千葉県告示第589号	箇所名	神崎本宿3
		それ以外の区域			告示年月日	平成26年9月19日	所在地	千葉県香取郡神崎町神崎本宿
