土砂災害警戒区域等の指定の告示に係る図書(様式1)

様式1(急)
土砂災害警戒区域・土砂災害特別警戒区域
位置図

I-021K2079

柏井町5

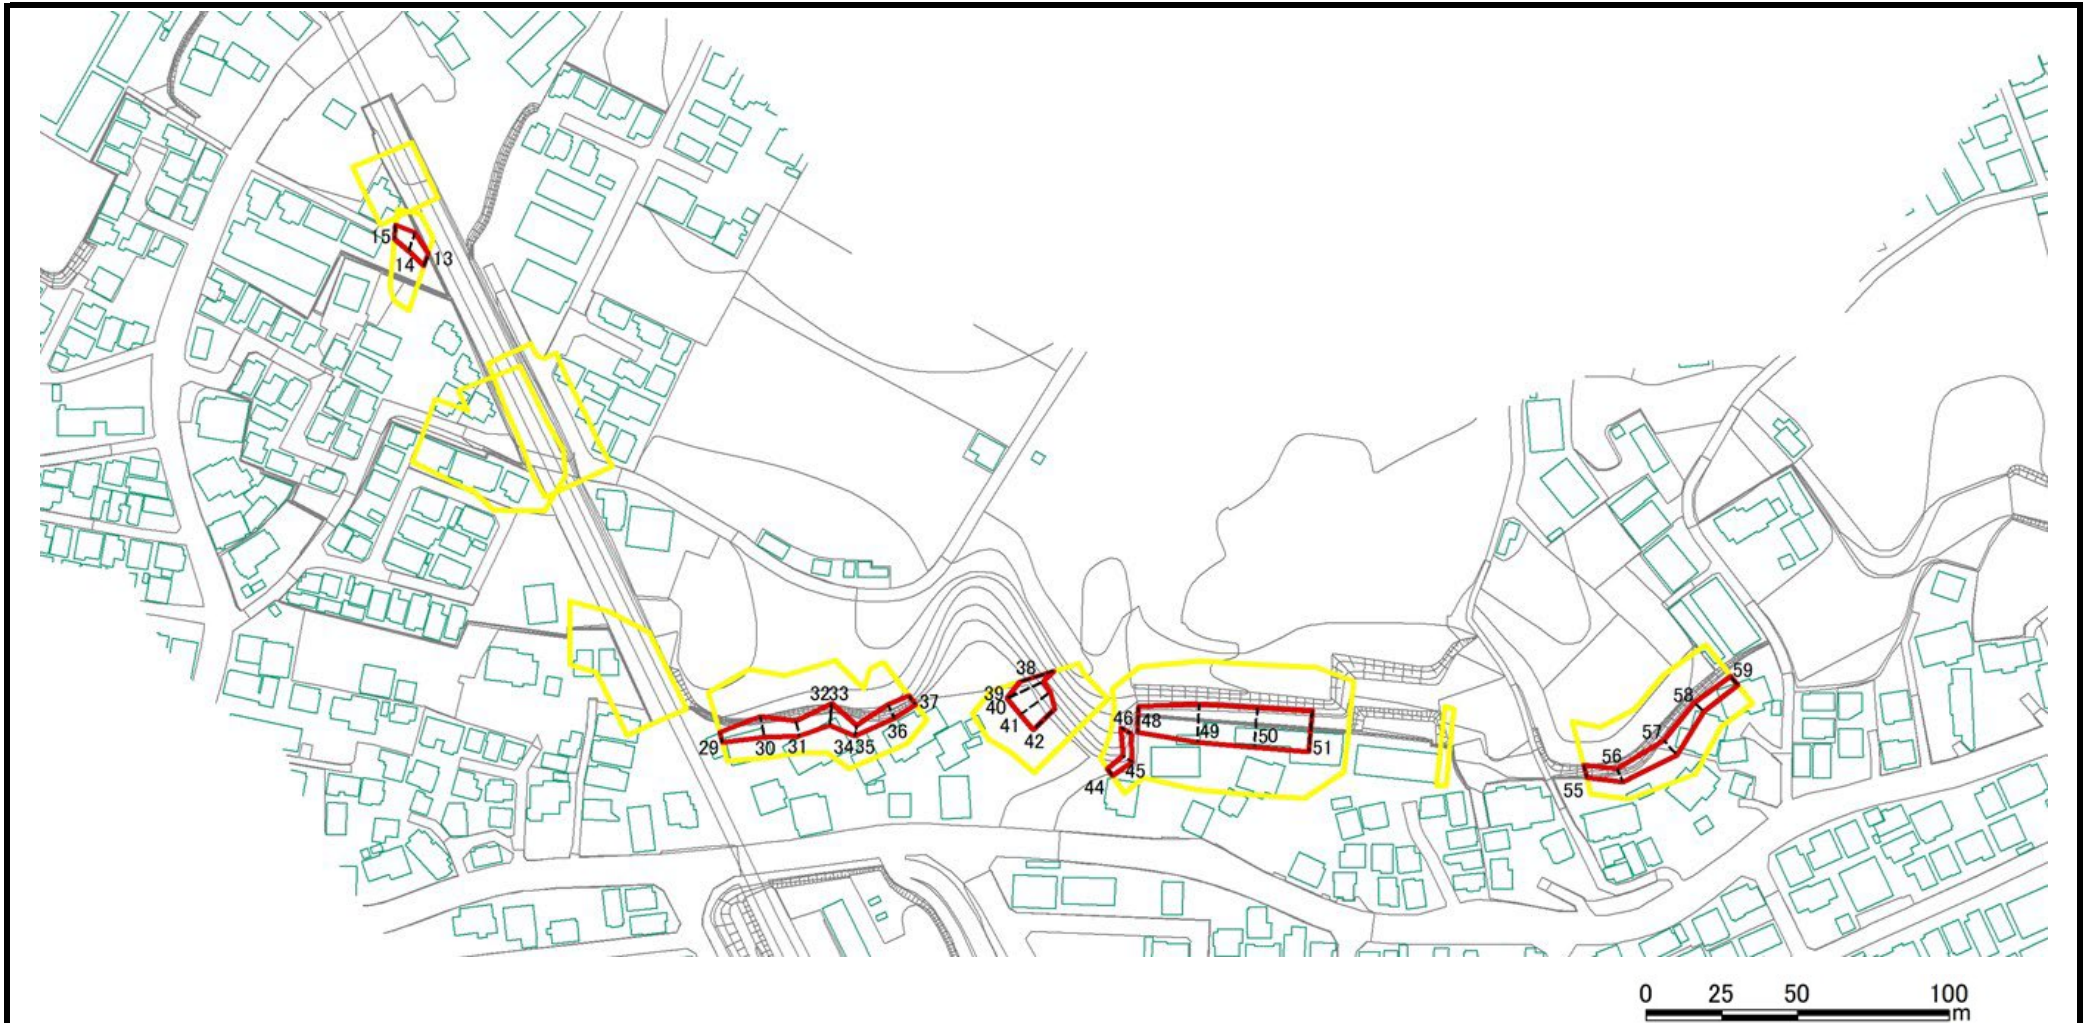
図中の数字は横断測線番号を表す

様式2(急) 土砂災害警戒区域・土砂災害特別警戒区域 区域図(その1)	土砂災害防止法施行令第二条の基準に該当する区域		N 縮尺 1:2500	自然現象の種類	急傾斜地の崩壊	箇所番号	I-021K2079
	土砂災害防止法施行令第三条の基準に該当する区域	土石等の(移動)高さが1m以下の場合、土石等の移動による力が100kN/m ² を超える区域		告示番号	千葉県告示第365号 千葉県告示第367号	箇所名	柏井町5
		土石等の堆積の高さが3mを超える区域		告示年月日	令和5年9月19日	所在地	市川市柏井町1丁目
		それ以外の区域

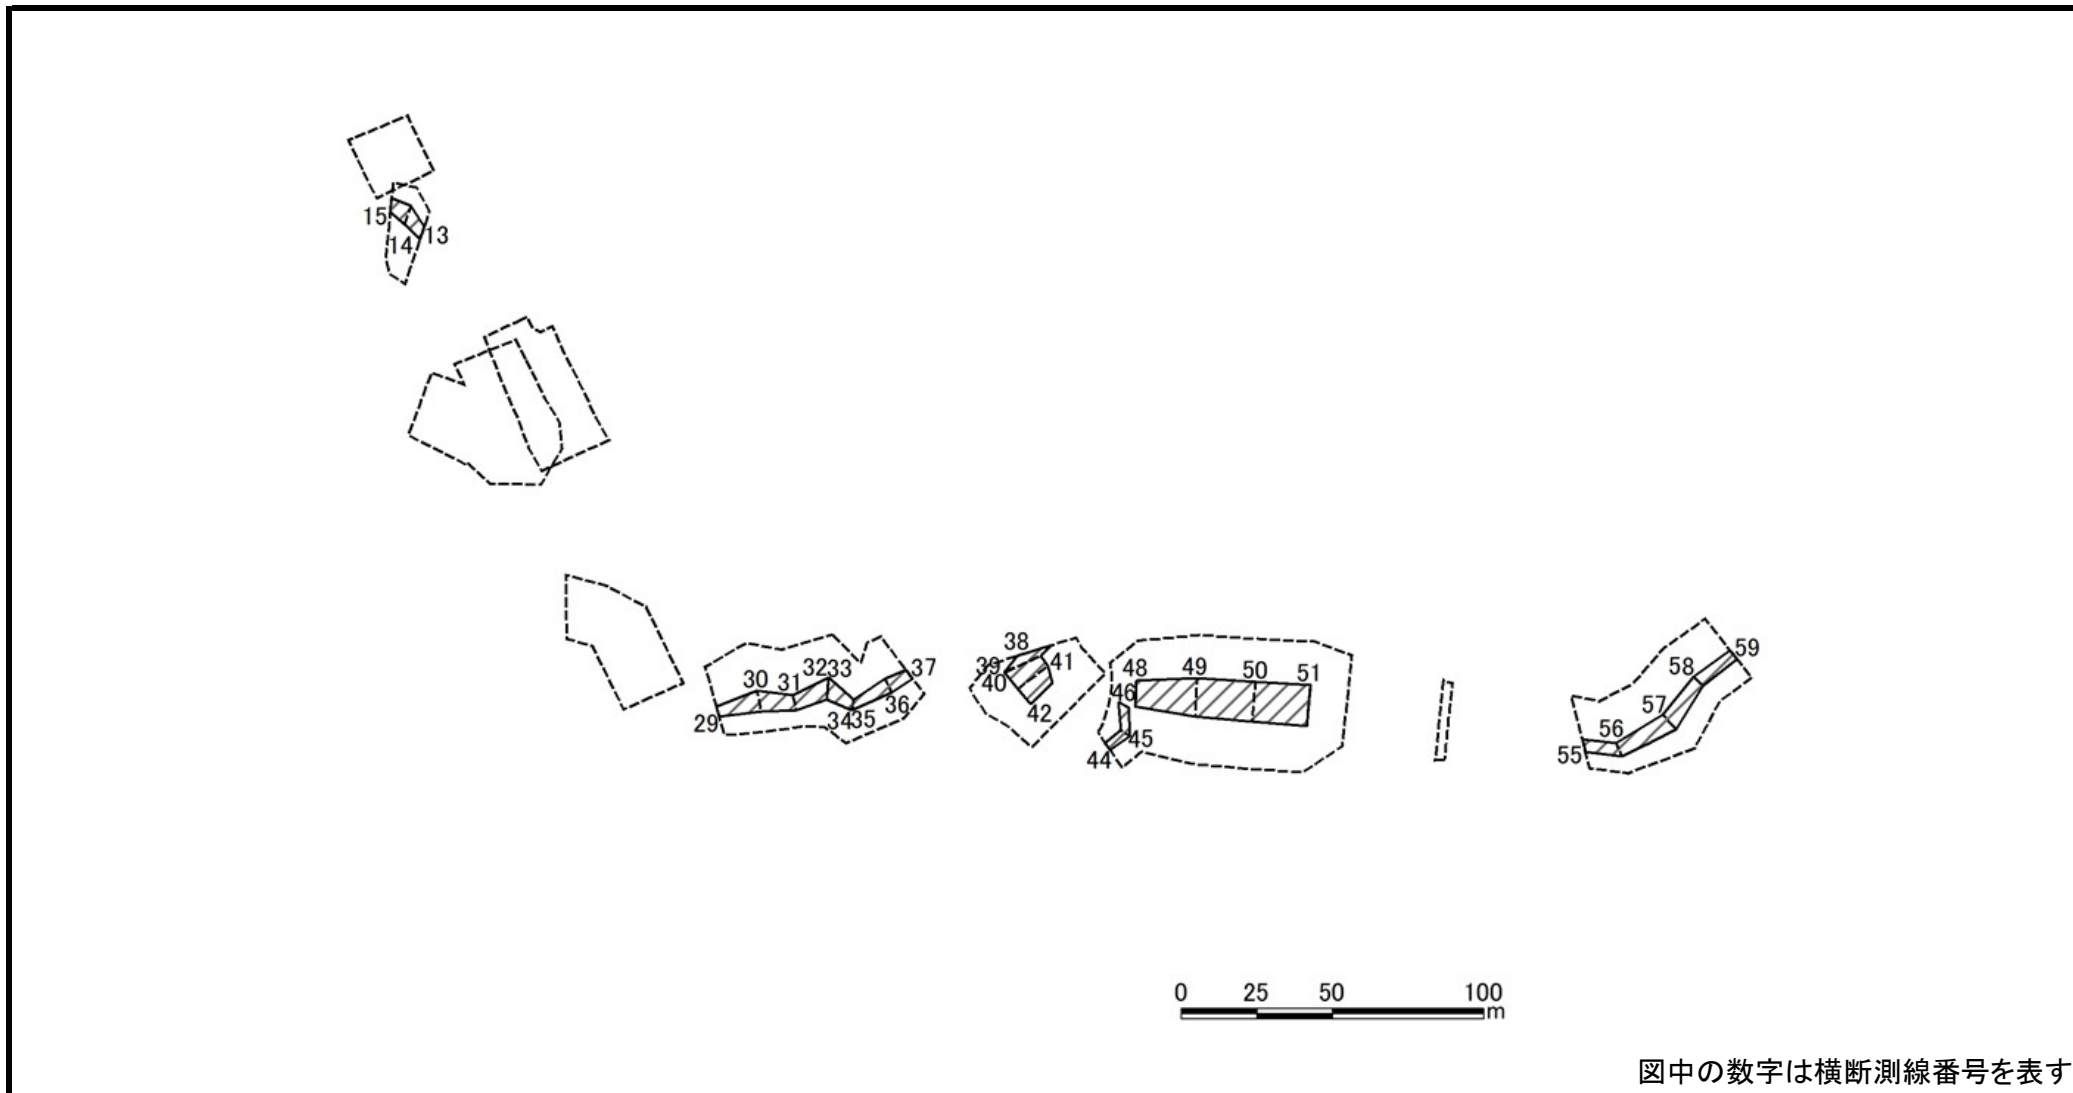
図中の数字は横断測線番号を表す

様式2-1(急) 土砂災害特別警戒区域の区域区分図 (急傾斜地の崩壊に伴う土石などの移動により 建築物の地上部に作用すると想定される力) <力区分・移動>	土砂災害防止法施行令第二条の基準に該当する区域		N 縮尺 1:2500	自然現象の種類	急傾斜地の崩壊	箇所番号	I-021K2079
	土砂災害防止法施行令第三条の基準に該当する区域	土石等の(移動)高さが1m以下の場合、 土石等の移動による力が100kN/m ² を超える区域		告示番号	千葉県告示第365号 千葉県告示第367号	箇所名	柏井町5
	それ以外の区域			告示年月日	令和5年9月19日	所在地	市川市柏井町1丁目

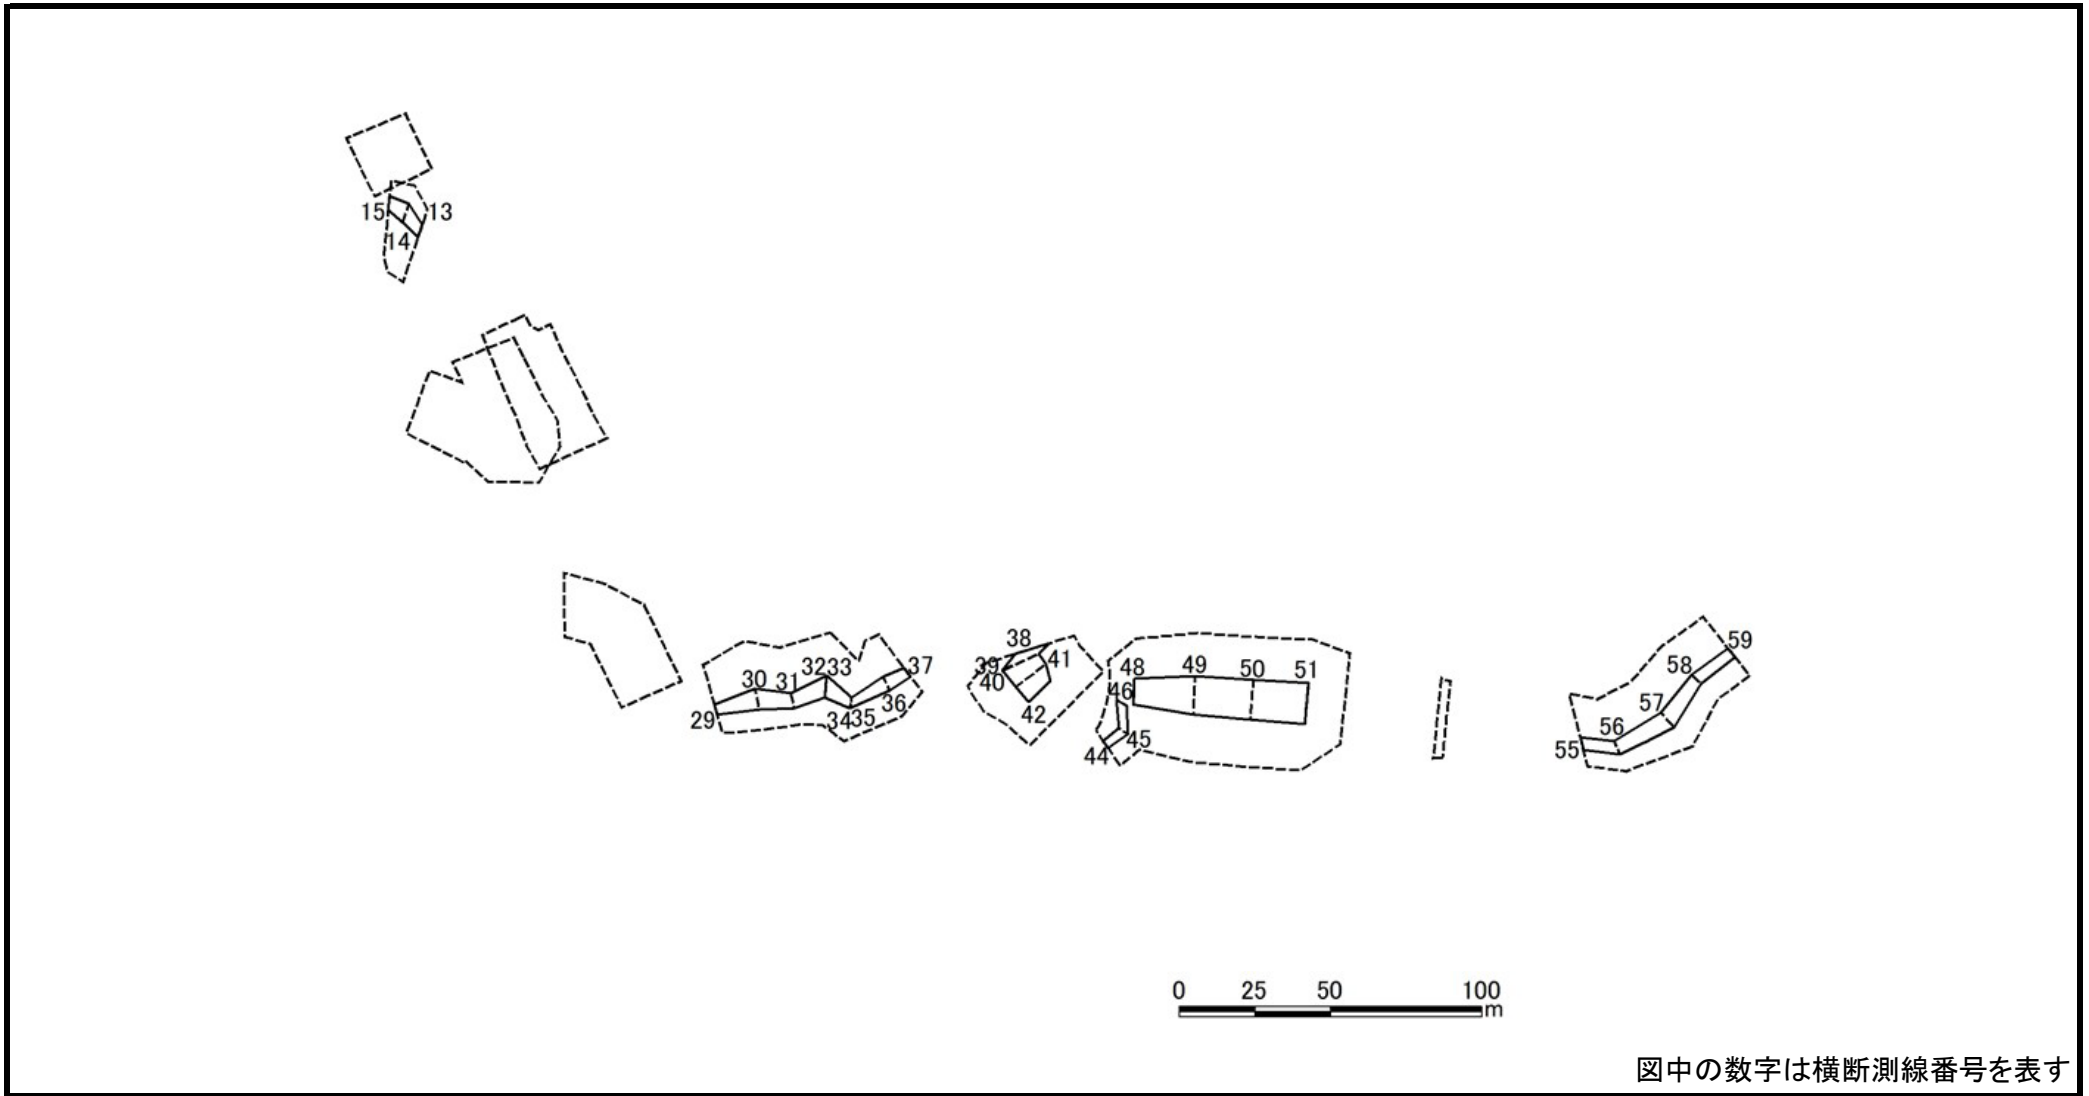
図中の数字は横断測線番号を表す

様式2-2(急) 土砂災害特別警戒区域の区域区分図 (急傾斜地の崩壊に伴う土石などの堆積により 建築物の地上部に作用すると想定される力) <力区分・堆積>	土砂災害防止法施行令第二条の基準に該当する区域		N 縮尺 1:2500	自然現象の種類	急傾斜地の崩壊	箇所番号	I-021K2079
	土砂災害防止法施行令第三条の基準に該当する区域	土石等の堆積の高さが3mを超える区域		告示番号	千葉県告示第365号 千葉県告示第367号	箇所名	柏井町5
	それ以外の区域			告示年月日	令和5年9月19日	所在地	市川市柏井町1丁目
