土砂災害警戒区域等の指定の告示に係る図書(様式1)

| 様式1(急) 土砂災害警戒区域・土砂災害特別警戒区域 位置図 | 自然現象の種類 | 急傾斜地の崩壊 |
| | 箇所名 | 瀬戸17 |
| | 所在地 | 印西市瀬戸 |

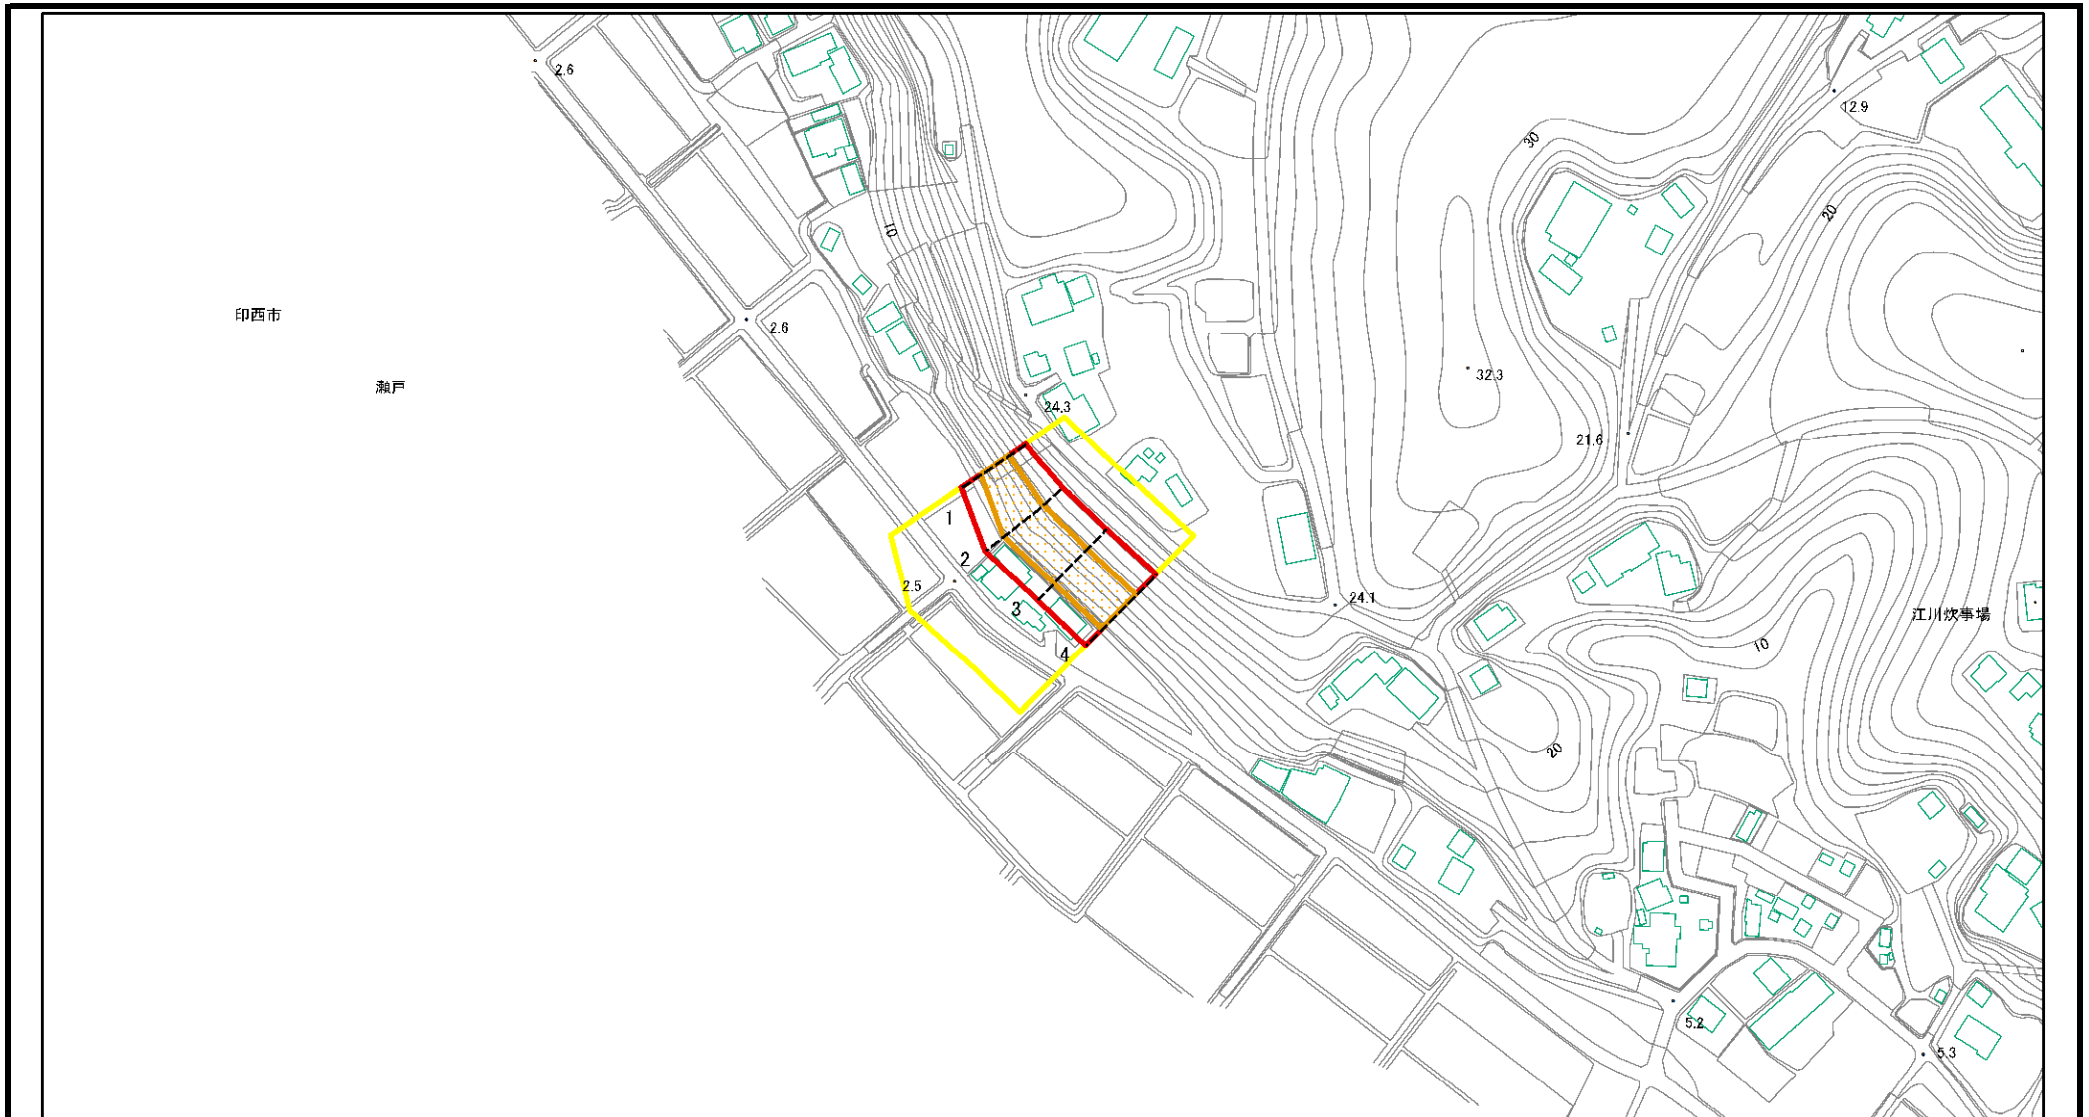
図中の数字は横断測線番号を示す

| 様式2(急) 土砂災害警戒区域・土砂災害特別警戒区域 区域図 | 土砂災害防止法施行令第二条の基準に該当する区域 | | N 縮尺 1:2,500 | 自然現象の種類 | 急傾斜地の崩壊 | 箇所番号 | II-1349 |

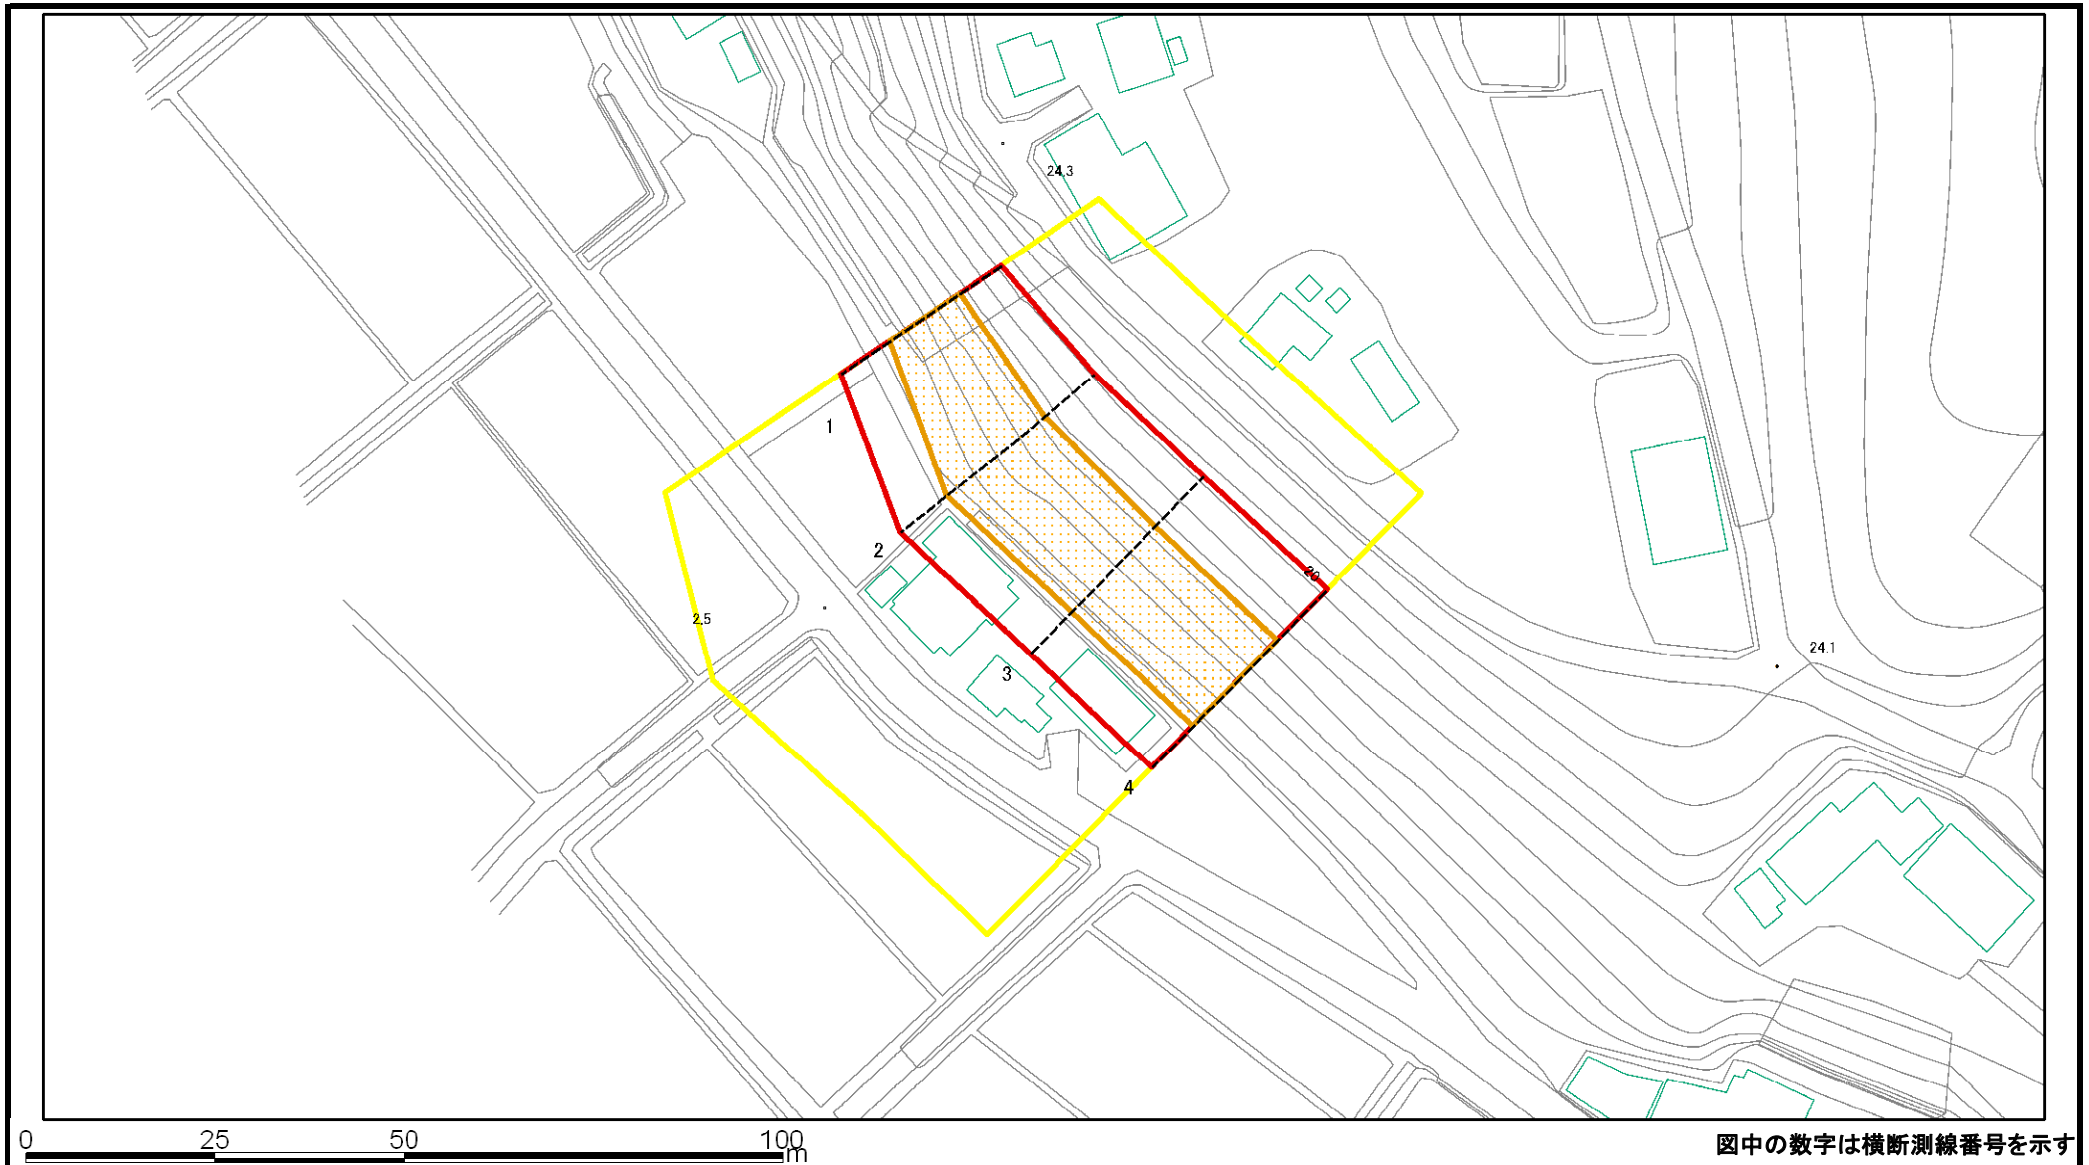
図中の数字は横断測線番号を示す

| 様式2(急) 土砂災害警戒区域・土砂災害特別警戒区域 区域図(参考図) | 土砂災害防止法施行令第二条の基準に該当する区域 | | 縮尺 1:1,000 | 自然現象の種類 | 急傾斜地の崩壊 | 箇所番号 | II-1349 |

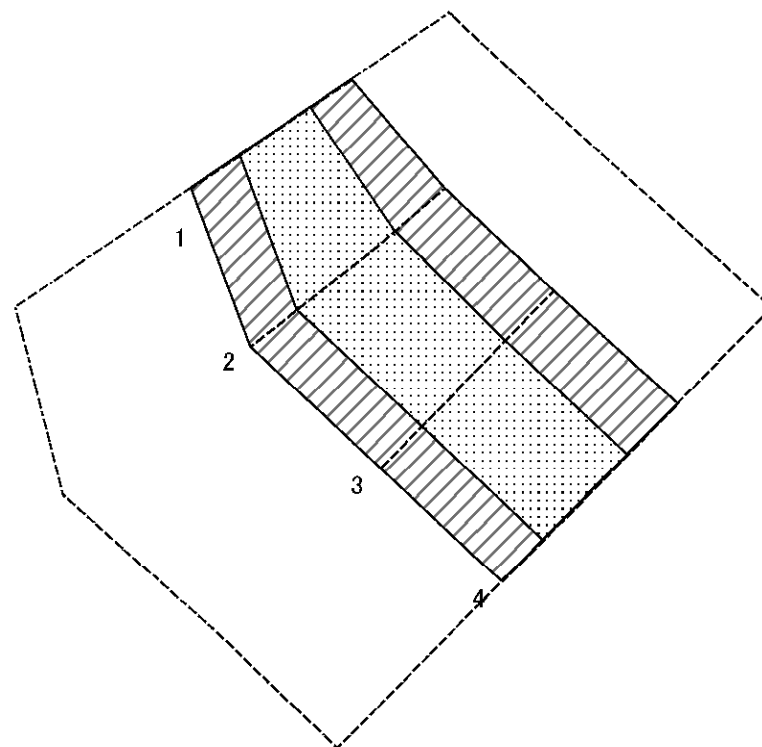
図中の数字は横断測線番号を示す

| 様式2-1(急) 土砂災害特別警戒区域の区域区分図 (急傾斜地の崩壊に伴う土石などの移動により建築物の地上部に作用すると想定される力) | 土砂災害防止法施行令第二条の基準に該当する区域 | | | 自然現象の種類 急傾斜地の崩壊 | 箇所番号 II-1349 | | |
| | 土砂災害防止法施行令第三条の基準に該当する区域 | 土石等の(移動)高さが1m以下の場合、 土石等の移動による力が100kN/m ² を超える区域 | | | | 告示番号 | 警戒区域:千葉県告示第143号 特別警戒区域:千葉県告示第145号 |

| 横断測線の区間 | 土石等の移動により建築物の地上部に作用すると想定される力 | | | | 土石等の堆積により建築物の地上部に作用すると想定される力 | | | | 横断測線の区間 | 土石等の移動により建築物の地上部に作用すると想定される力 | | | | 土石等の堆積により建築物の地上部に作用すると想定される力 | | | |
| 1 ~ 2 | 133.33 | 1.00 | 100.00 | 1.00 | - | - | 13.74 | 2.57 | | | | | | | | | |

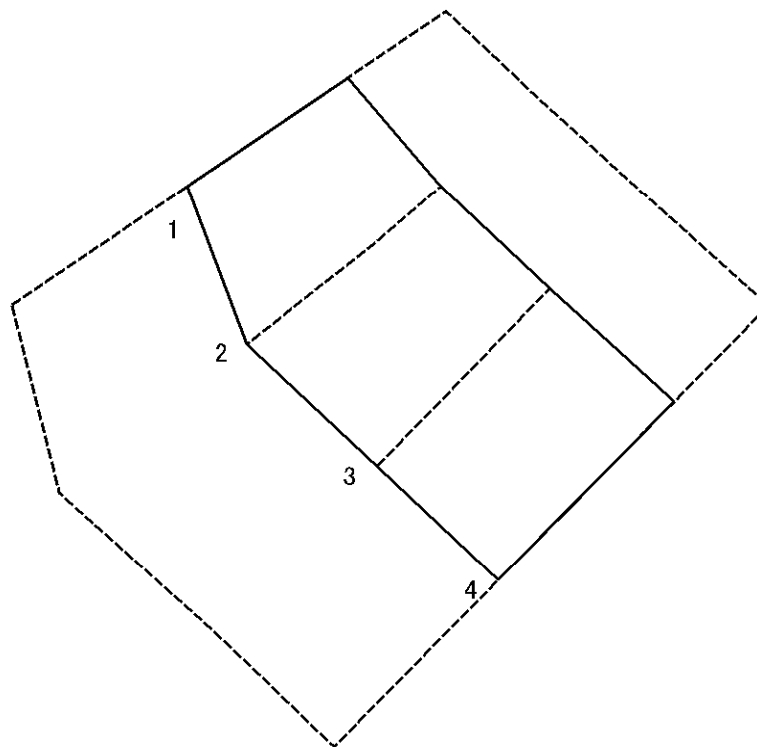
図中の数字は横断測線番号を示す

| 様式2-2(急) 土砂災害特別警戒区域の区域区分図 (急傾斜地の崩壊に伴う土石などの堆積により 建築物の地上部に作用すると想定される力) | 土砂災害防止法施行令第二条の基準に該当する区域 | | | N 縮尺 1:1,000 | 自然現象の種類 | 急傾斜地の崩壊 | 箇所番号 | II-1349 |
| | 土砂災害防止法施行令第三条の基準に該当する区域 | 土石等の堆積の高さが3mを超える区域 | | | 告示番号 | 警戒区域:千葉県告示第143号 特別警戒区域:千葉県告示第145号 | 箇所名 | 瀬戸17 |
