# 土砂災害防止に関する基礎調査(急傾斜地の崩壊)

自然現象の種類	急傾斜地の崩壊
箇所番号	Ⅱ-102K2074
箇所名	埴谷23
所在地	山武市埴谷
調査機関	千葉県山武土木事務所

# 土砂災害警戒区域・特別警戒区域図(急傾斜地の崩壊) 山武市埴谷地区

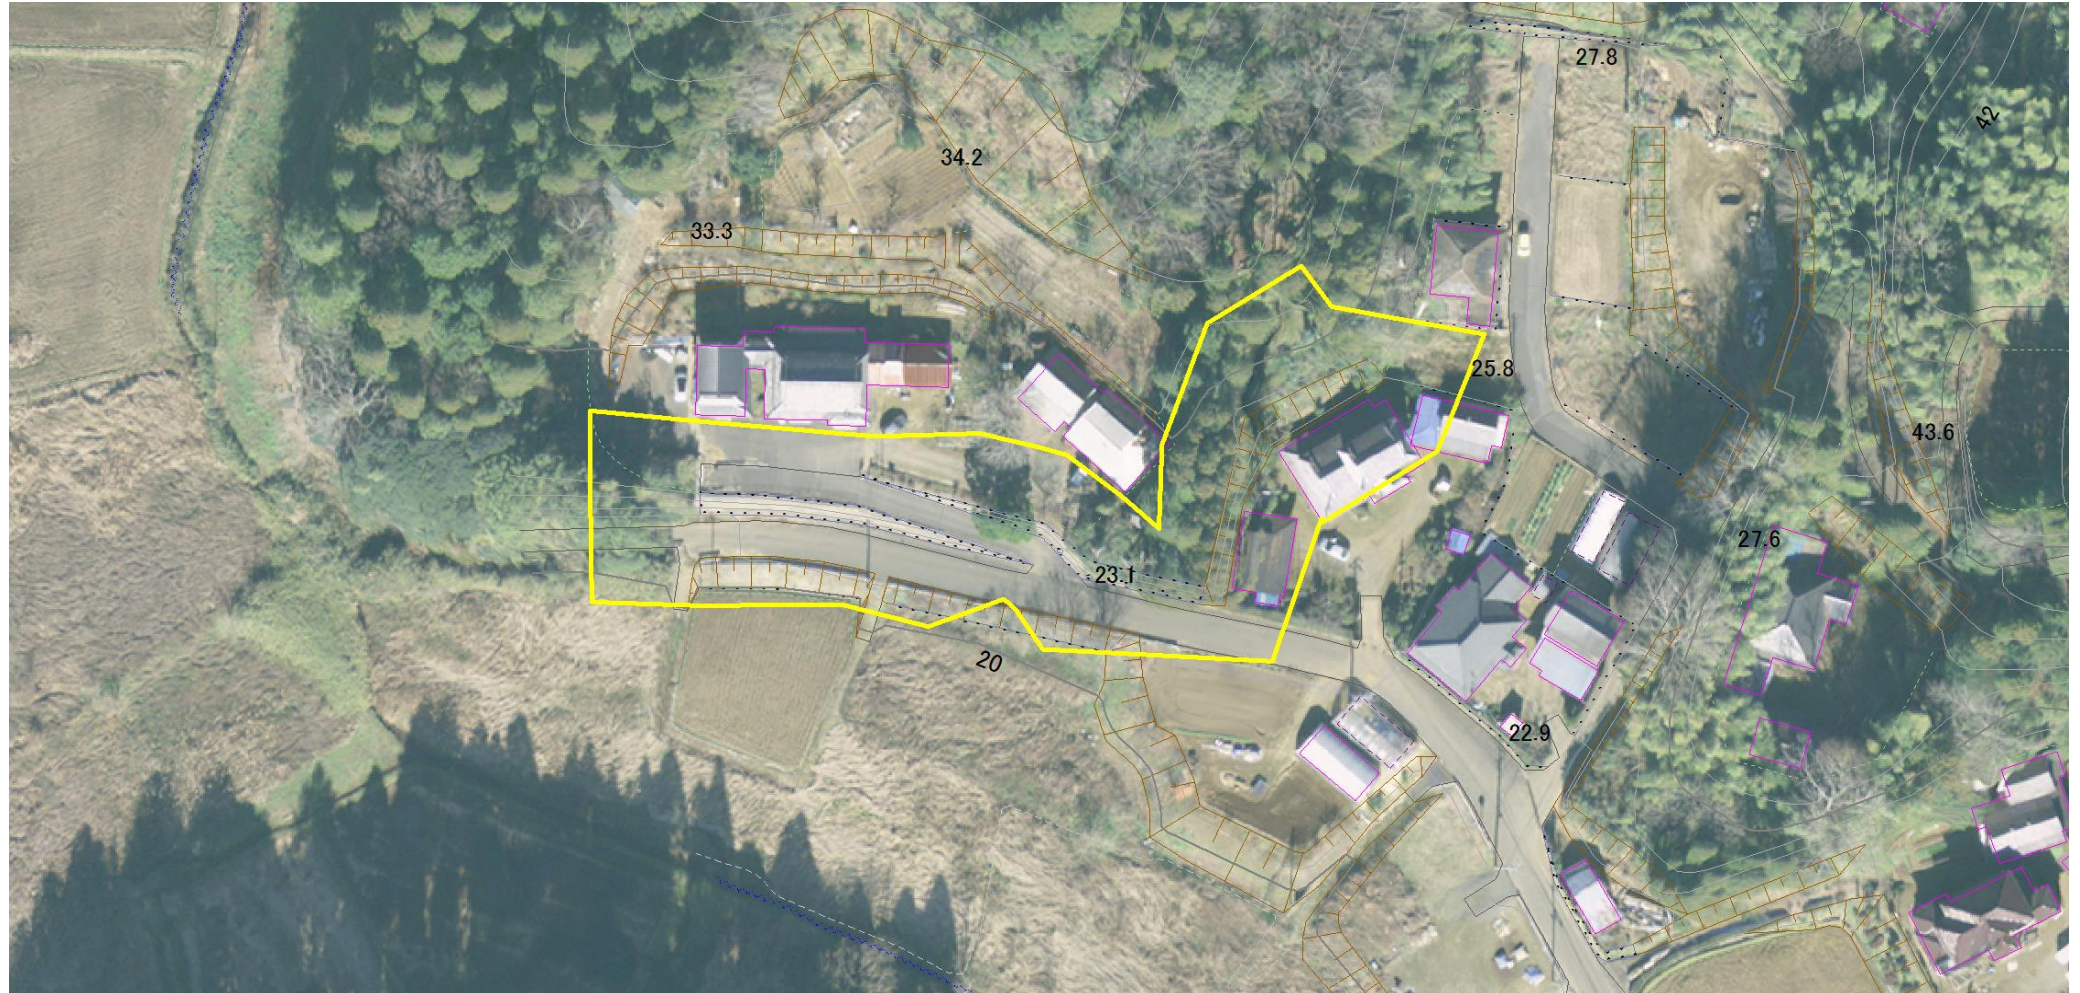
箇所番号	Ⅱ-102K2074

土砂災害警戒区域・特別警戒区域図 山武市埴谷地区	
図面凡例	
土砂災害特別警戒区域 (著しい危害のおそれのある土地の区域)

土砂災害警戒区域 (危害のおそれのある土地の区域)

著しい危害のおそれのある土地の区域
箇所名	埴谷23		
所在地	山武市埴谷

危害のおそれのある土地の区域
